Mededeling 83

DE INVLOED VAN DE WATERKWALITEIT OP DE ONTZINKING  
VAN DUPLEX MESSING

ing. H. van Bruchem  
Vakgroep Distributie  
Nieuwegein, november 1984

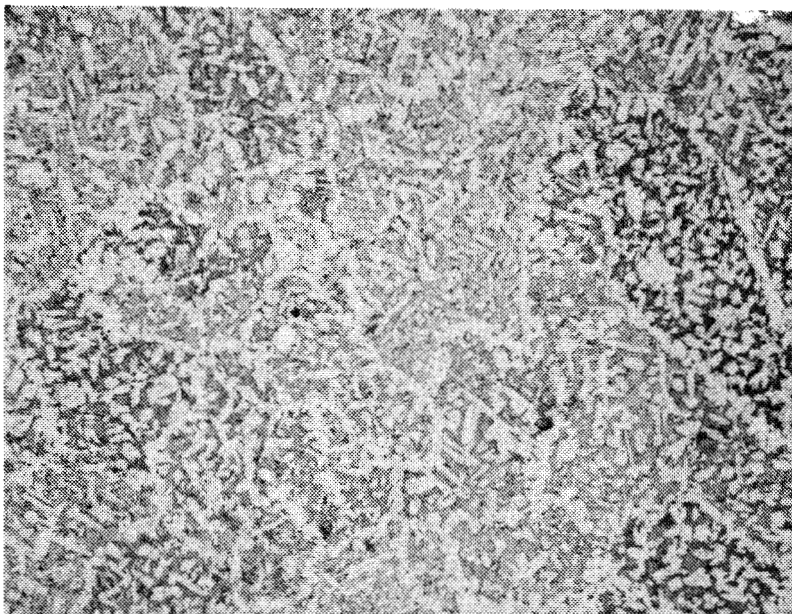
Foto 5 - Mondaf fitting nr. 14 A-structuur  
V = 200x. Etsing: ammoniumhydroxide  
(archiefnr. 0636)

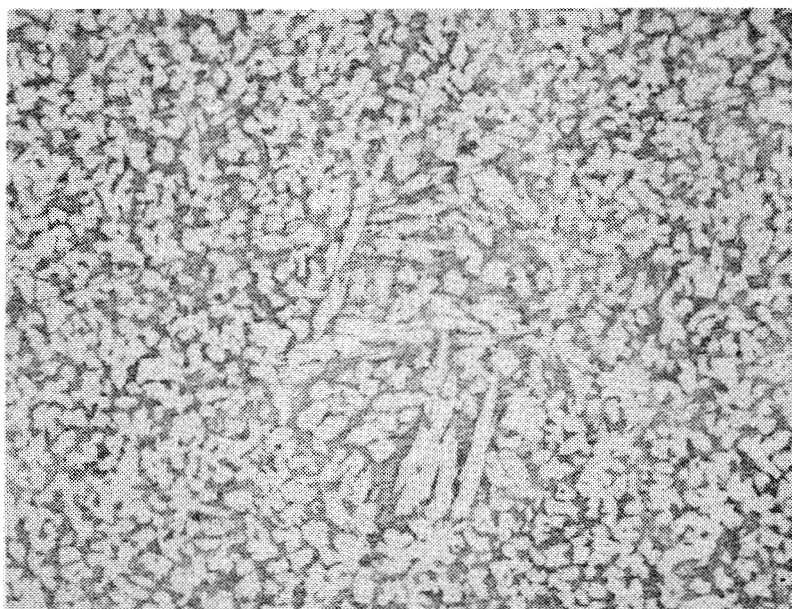
Foto 6 - Waalwijk fitting nr. 9 Structuur  
gedeeltelijk A, gedeeltelijk C  
V = 200x. Etsing: ammoniumhydroxide  
(archiefnr. 0637)

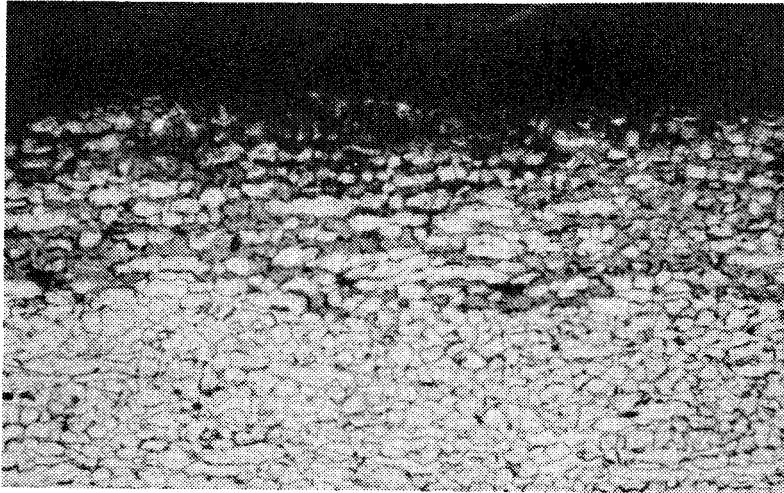
Foto 7 - Katwijk fitting nr. 19

Gedeeltelijk ontzinkte microstructuur ("D")  
De structuur is lineair georiënteerd, maar  
de  $\beta$ -fase is niet van elkaar gescheiden.  
V = 200x. Etsing: ammoniumhydroxide  
(archiefnr. 0638)

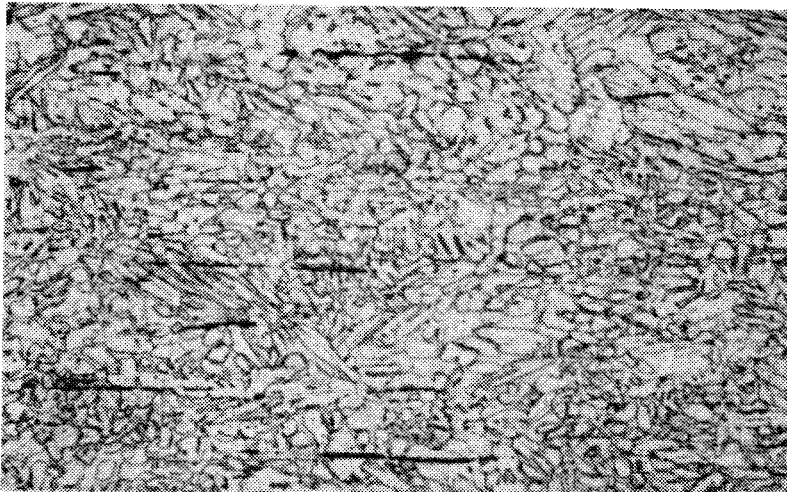
Foto 8 - Katwijk fitting nr. 20. Door rekristalli-  
satie onstane A-structuur. Aan de gestrek-  
te vorm van de loodinsluitingen is te zien  
dat het gaat om stafmateriaal. V = 200 x.  
Etsing: ammoniumhydroxide.  
(Archiefnr. 0639)

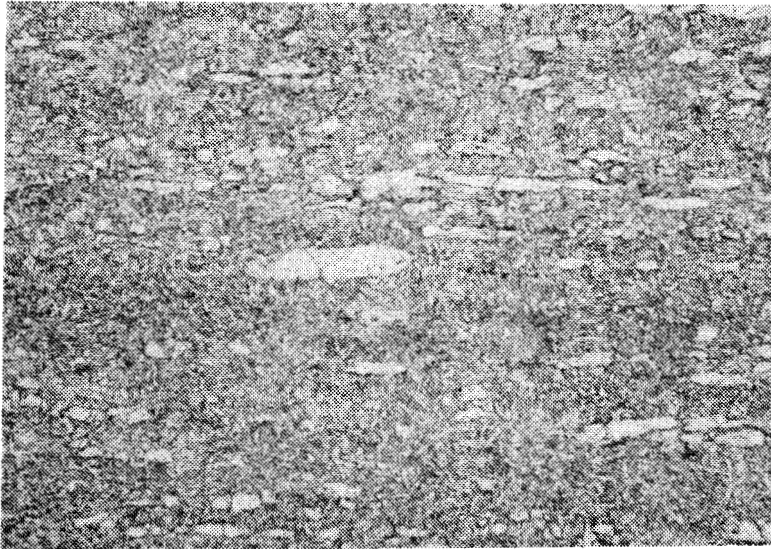
Foto 9 - Andijk/Hoorn, fitting nr. 6  
Door rekristallisatie onstane fijne A-  
structuur met grote lineair georiënteerd  
 $\alpha$ -velden. V = 200x, etsing:  
ammoniumhydroxide (archiefnr. 0640)

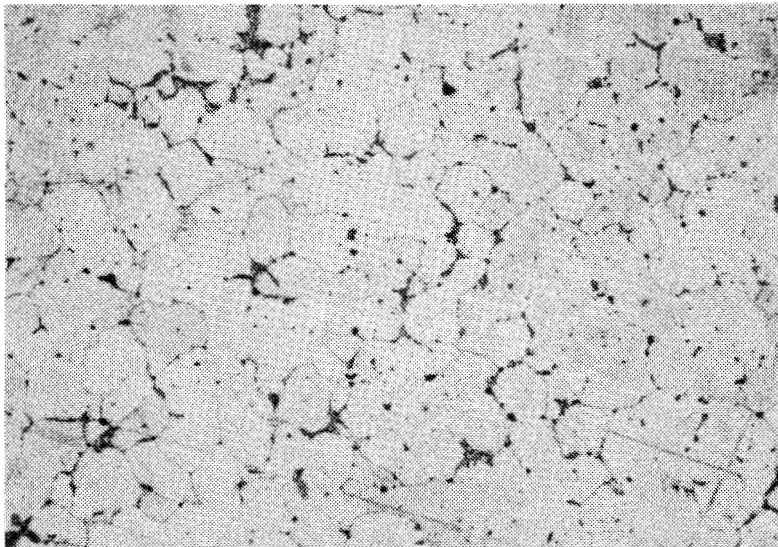
Foto 10- Mondaf fitting nr. 16. Gietstructuur.  
V = 200 x. Etsing: ammoniumhydroxide.  
(Archiefnr. 0641)

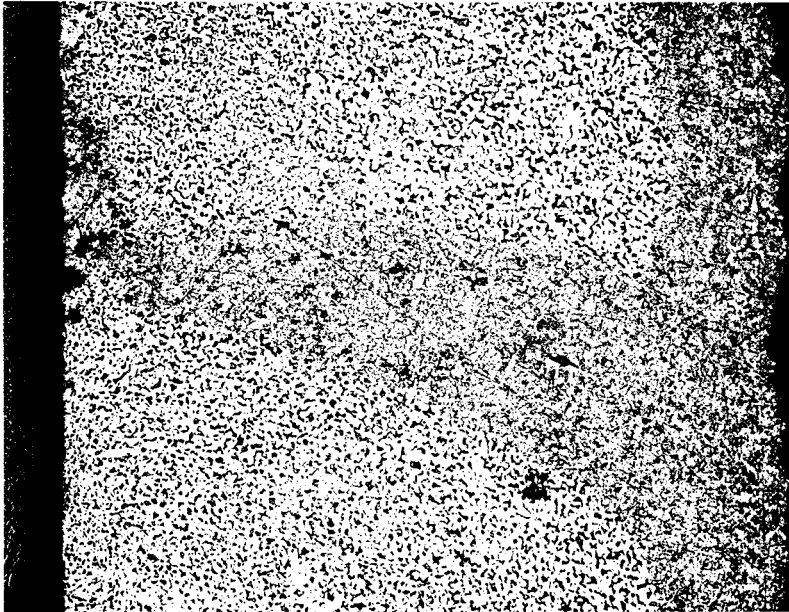
Foto 11 - Budel, fitting nr. 16

In één geval werd een sterk plugvormige ontzinking waargenomen (foto 11). De oorzaak van deze specifieke ontzinkingsvorm kon niet achterhaald worden.

Een zeer plaatselijke vorm van ontzinking
