Brek drinkwatertransportleiding naar Texel, zomer 2013

George Mesman (KWR), Ilse Dingerdis (PWN), Piet Beers (PWN)

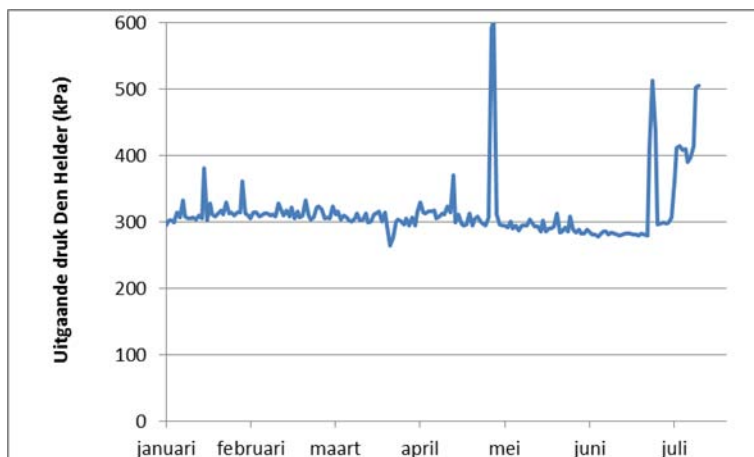
Afbeelding 3. Uitgaande maximumdruk per dag bij Den Helder

- Op 24 april gaat de balans naar beneden tot -6800 m³/dag op 30 april. De uitgaande volumestroom in Den Helder bedraagt 7160 m³/dag terwijl er 13.967 m³/dag in Den Burg ingelaten wordt. Volgens opgave is er in die periode een schakelfout gemaakt met afsluiters op Texel waarbij een hoeveelheid water rondgepompt is tussen de hoge druk pompen van de kelder en de lage druk inlaat van de kelder Den Burg. Vanuit den Helder is er steeds een positieve waterstroom gemeten met als minimum 0 m³/uur in de nacht van 1 mei tussen 2:30 en 7:30 uur.
In de schakelingen rond dit incident is de begindruk op de het zinkersysteem opgelopen tot 600 kPa op 30 april rond 11:00 uur en op 1 mei rond 8:00 uur, zie afbeelding 3.

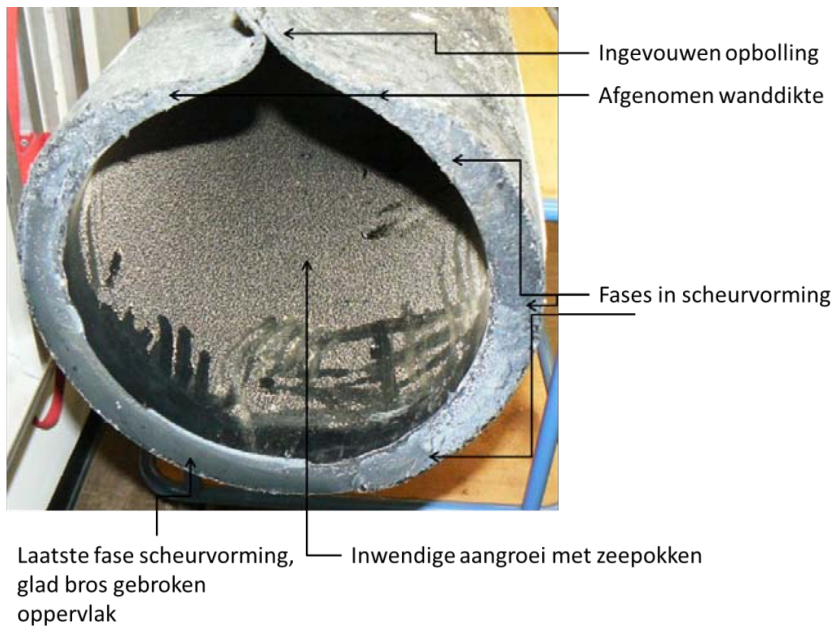
Afbeelding 4. Dwarsbreuk in de leiding (bovenkant foto is onderkant leiding)

Het breukvlak is visueel onderzocht. Afbeelding 4 is een foto van het breukvlak. Hierin zijn de verschillende fases van het breukproces herkenbaar.

Na enkele weken is de rest van het losse leidingdeel boven water gehaald. Dit vertoont op enkele plaatsen een afgenomen wanddikte zoals ook in afbeelding 4 zichtbaar is. Verder is er geen schade op dat deel aangetroffen.

De dwarsbreuk in de leiding is een brosse breuk die in fasen is opgetreden (zie de aanduiding 'fasen in scheurvorming' in afbeelding 5).
