# Verbinding verbroken: storingsanalyse en veldonderzoek van gefaalde verbindingen

BTO 2023.006 | Juni 2023

Dit onderzoek is onderdeel van het collectieve Bedrijfstakonderzoek van KWR, de waterbedrijven en Vewin.

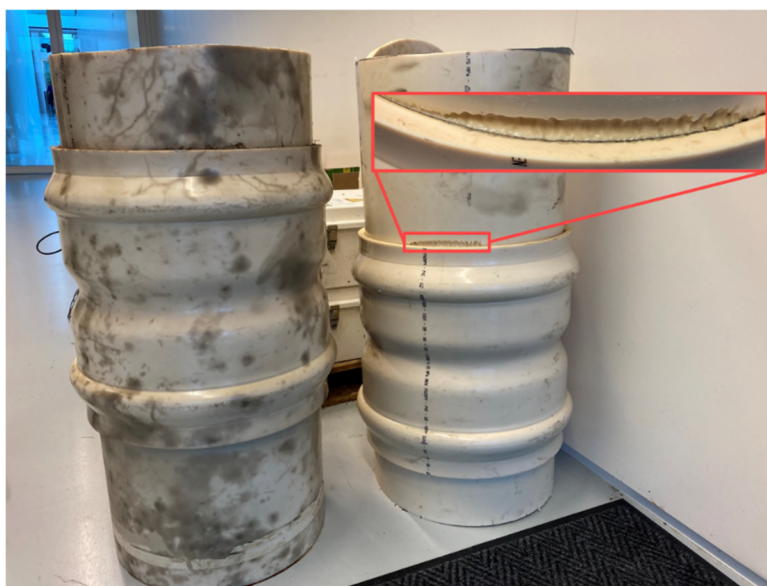
De verbinding is met bijbehorende buisstukken aangeleverd. In beide gevallen is het lek toegeschreven aan beschadiging bij de rubberring/flenspakking. In één buis was het lekverlies 20 m<sup>3</sup> en 233 m<sup>3</sup> bij de andere, zonder nadere aanduiding van de tijdsduur van het lek. Deze cijfers zijn inschattingen die ter plekke door de monteur gemaakt is. Eén van de twee stukken toont een opvallende erosie krater in het buisoppervlakte nabij de verbinding. Het stuk met de erosie krater wordt “met erosie” genoemd, de andere “zonder erosie”. De buis “zonder erosie” leek meer verkleurd te zijn, hetgeen verder geen betekenis heeft voor de kwaliteit van het materiaal, zoals in eerder onderzoek naar kwaliteit van PVC is getoond [4]. Er was geen markering van de bovenkant van de buis en ook geen markering van de stroomrichting.

*Figuur 6: Twee lekkende PVC verbindingen vanuit de Vitens voorzieningsgebied met diameter 500 mm. Degene aan de rechterkant heeft een opvallende erosie op de oppervlakte van de buis.*

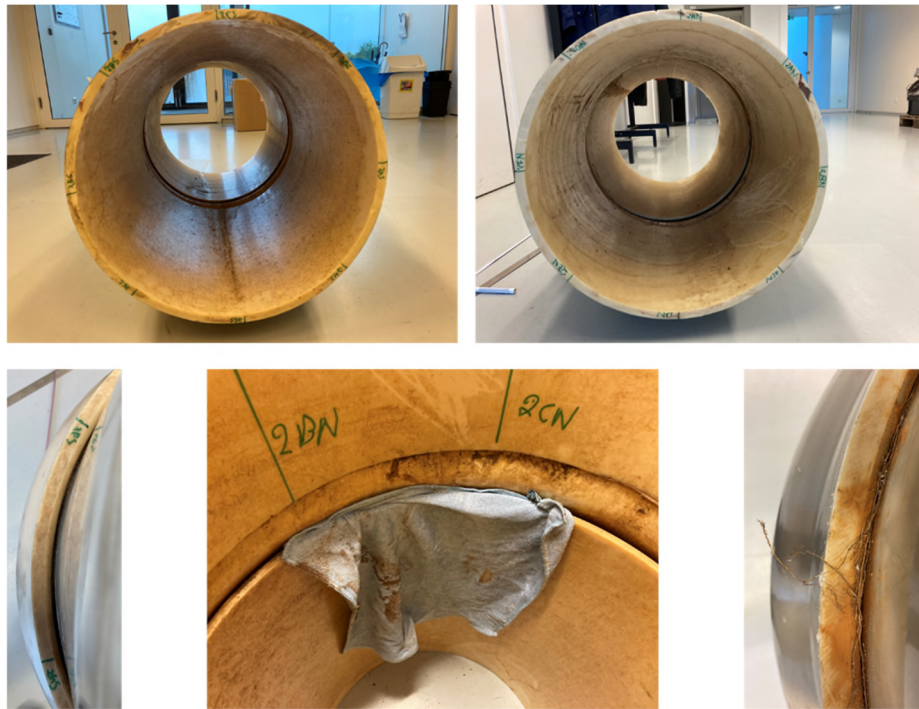
Figuur 10: Visuele analyse voor openzagen van verbinding. (Links en rechts boven respectievelijk) Asymmetrie in buis ligging binnen mof gezien van S en N kant respectievelijk. (Linksonder) Relatief grote gat tussen buis en mof buitenkant FG-S. (Midden onder) Relatief grote gat tussen buis en mof binnenkant BC-S. (Rechtsonder) Aanwezigheid van wortelen tussen mof en buis.

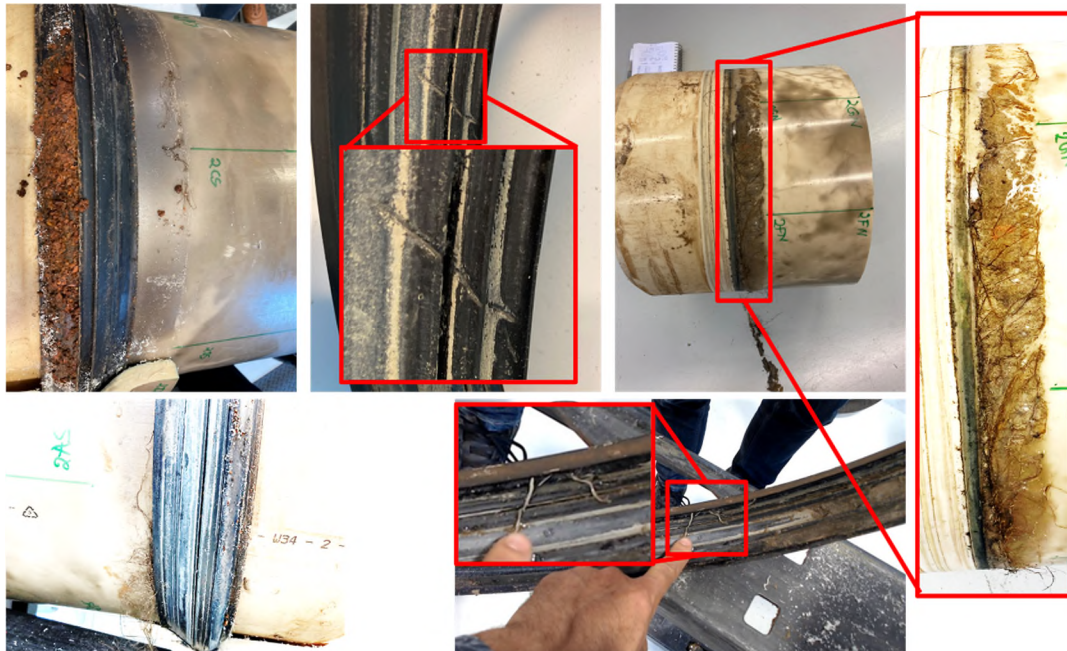
Figuur 11: Visuele analyse tijdens en na openzagen van verbinding (Linksboven) Zand en ijzer aan de waterkant van de ring (Midden boven) Indruk op de rubberring (Rechtsboven) Capillaire wortelen op de buiswand (Linksonder) Wortelen die onder de ring vast zitten (Rechtsonder) Wortel die in de ring zat.

- De slijtage/lekkage lijkt het meest te zijn waar de ring het meest uitgeschoven is.
- Er werd geen ijzerneerslag of sediment binnen gezien.
- Er was nog water in de ring.

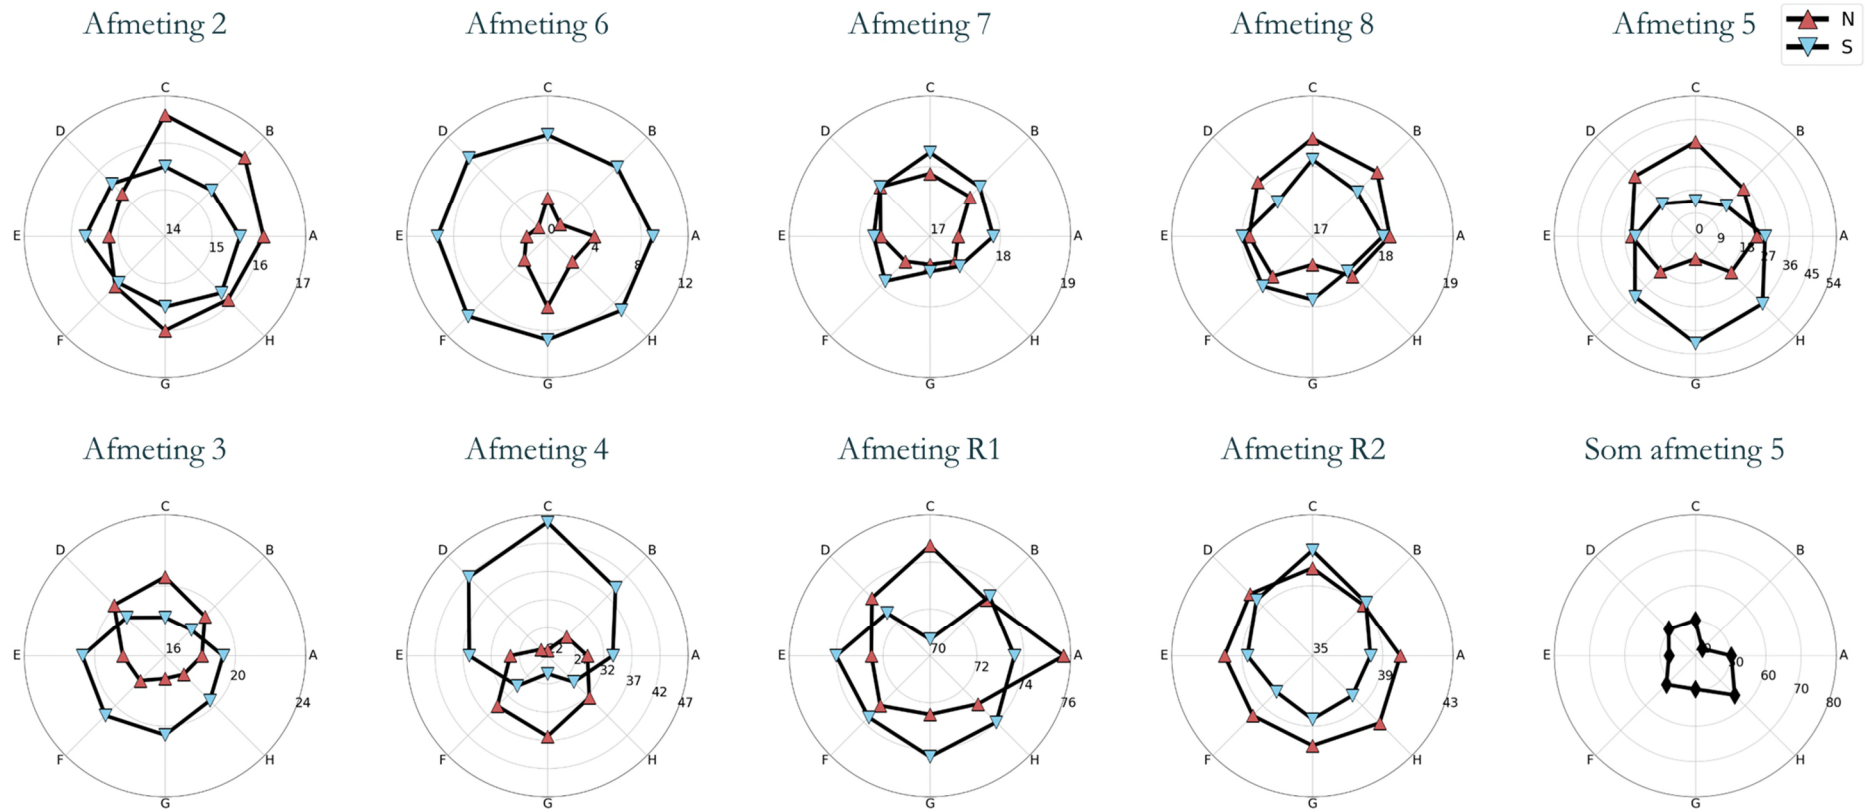
Figuur 12: Overzicht van afmetingen voor de stuk zonder erosie (Vitens).

Het is duidelijk dat bij BCD-N, de buis niet diep in de mof ligt (afmeting 5). Dat is ook waar de radiale afstand tussen de buis en mof aanzienlijk kleiner is (afmeting 4). Bij FGH-N is het andersom. In de S stuk ligt FGH-S niet diep in de mof en tegelijkertijd zijn deze de plekken waar de radiale gat tussen de buis en mof het kleinst is. Het is niet duidelijk of dit met opzet zo gelegd werd of het als aanlegfout genoemd moet worden. Een schematische weergave hiervan is in Figuur 13 te zien.

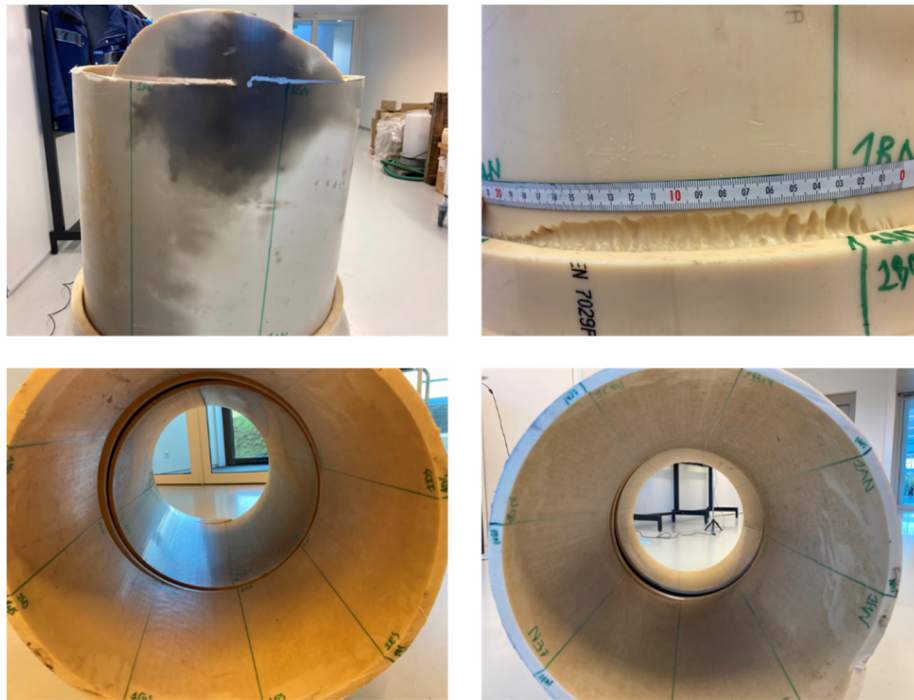
Figuur 14: Visuele analyse voor openzagen van verbinding. (Linksboven) Overgebleven uitsteeksel tijdens het uitzagen van de buis – dus hoogstwaarschijnlijk bij de onderkant. (Rechtsboven) Slijtspoor bij de buis (Linksonder) Zicht binnen de buis van de S kant. (Rechtsonder) Zicht binnen de buis van de N kant.

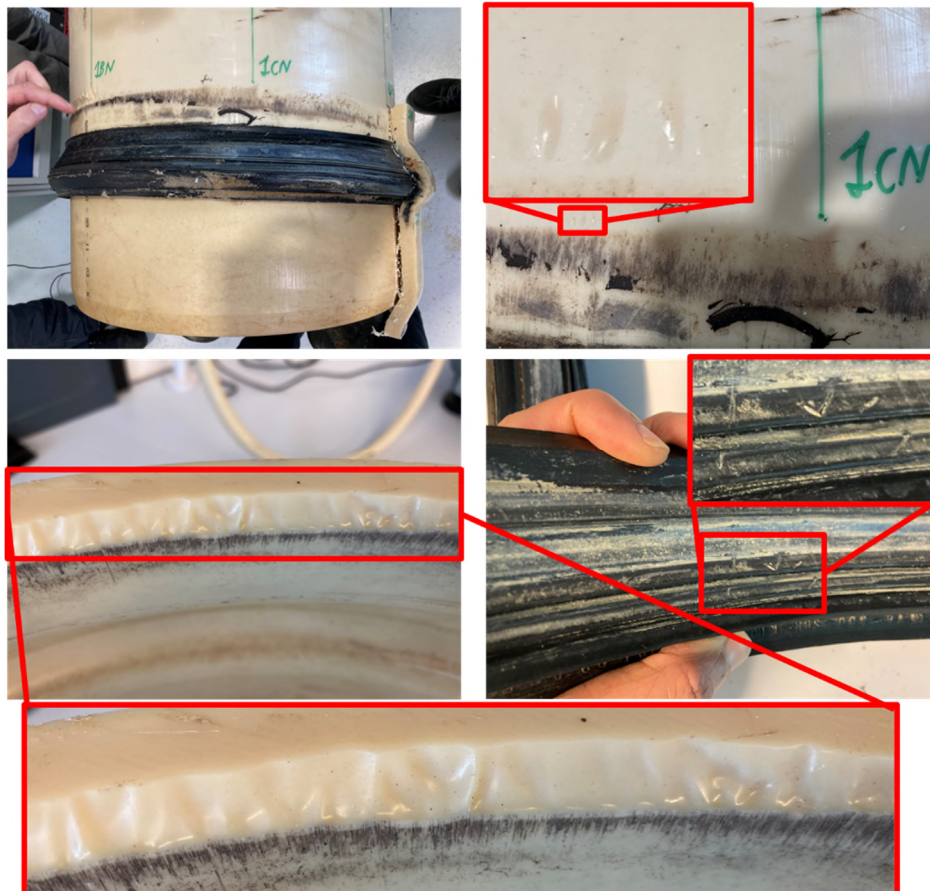
Figuur 15: Visuele analyse tijdens en na openzagen van verbinding. (Linksboven) Indruk van lokale verschuiving van rubberring dichtbij de slijtspoor. (Rechtsboven) Veel kleinere slijtsoren aan de buiswand (Linksonder) Indruk van slijtspoor aan de vinnenkant van de mof wand (Rechtsonder) Indrukken op de rubberring.

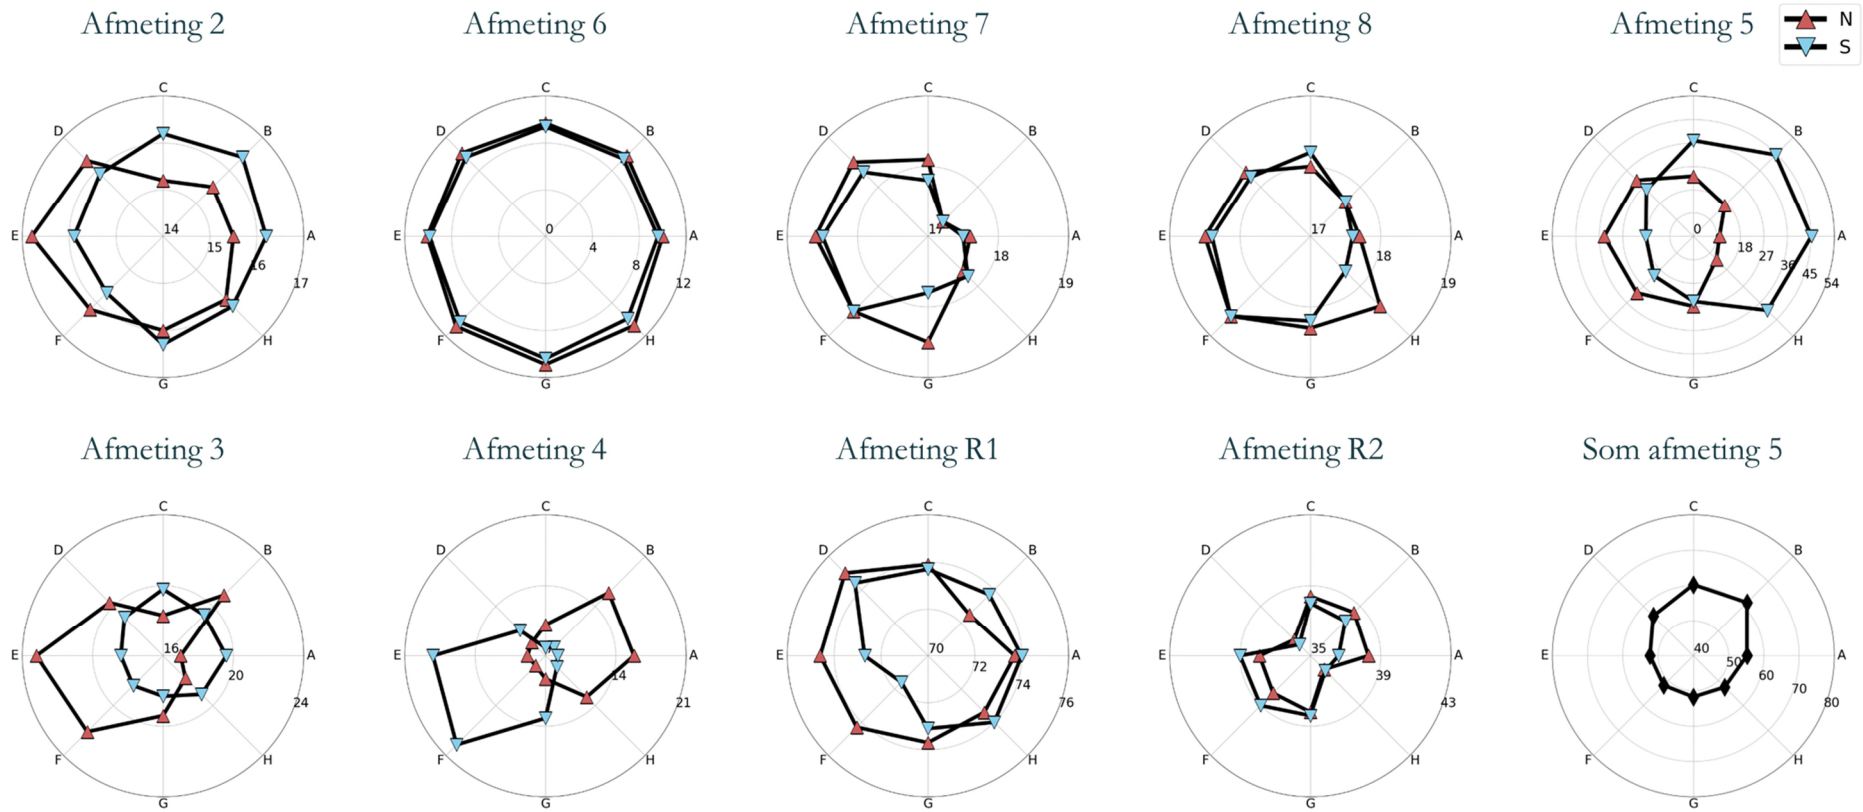
Figuur 16: Overzicht van afmetingen voor de stuk met erosie (Vitens).

Net als bij het stuk zonder erosie is er asymmetrie die niet op een gewone hoekverdraaiing lijkt. Het is duidelijk dat bij HABC-S, de buis niet diep in de mof ligt (afmeting 5). Dat is ook waar de radiale afstand tussen de buis en mof aanzienlijk kleiner is (afmeting 4). Bij EF-N is het andersom. In de N stuk ligt HAB-N relatief dieper in de mof en tegelijkertijd zijn dit de plekken waar het radiale gat tussen de buis en mof het grootst is. Als de mof een milde asymmetrie heeft in zijn wanddikte met lagere waardes bij AB-N zou dat reden geweest voor een klein gat tussen de ring en de buis. Dit zou waarschijnlijk lekkage veroorzaakt kunnen hebben dat uiteindelijk tot de slijtsporen heeft geleid. De hierboven beschreven tekst is een hypothese waarin de metingen passen, maar verder geen duidelijke signalen zijn dat het zo gebeurd zou kunnen zijn.

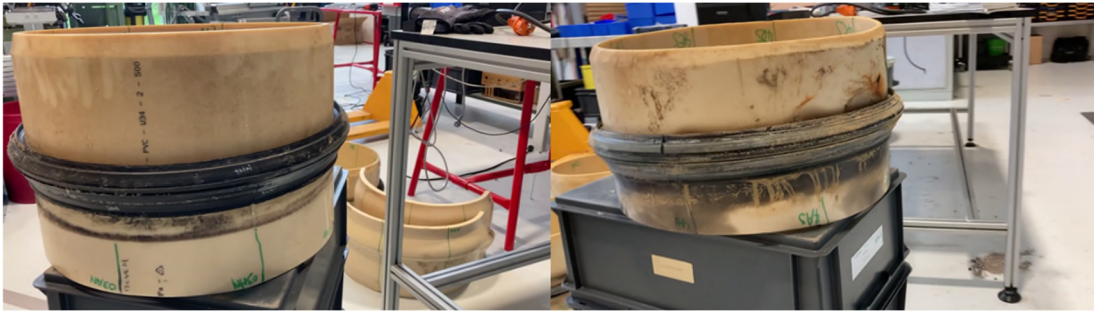
Figuur 18: Voorbeelden van verkleuring dichtbij de afdichtingsring voor buisstuk #2 en #3.

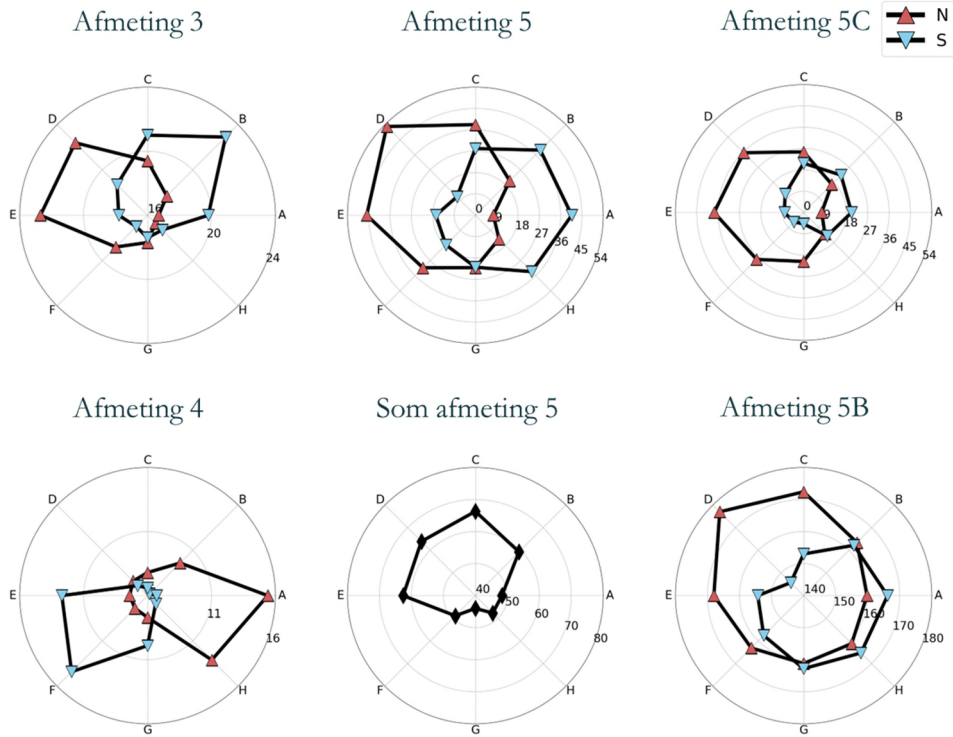
Net zoals de twee stukken voorheen lijken deze twee stukken een scheve montering hebben gehad en er is geen bewijs van aantasting aan de afdichtingsring zoals vermeld bij de storingsregistratie van Vitens. In alle vier voorbeelden is er gezien dat de buizen scheef in de verbinding lagen. Dit suggereert dat dit de oorzaak is achter de lekkages. Het feit dat de oriëntatie van de buisuiteinden ten opzichte van elkaar niet alleen 'reguliere' hoekverdraaiing, maar ook verwringing van de mof suggereren, zou er op kunnen duiden dat de afdichting hierdoor onvoldoende werd ondersteund zodat er water onderdoor kon komen zonder dat er degradatie in het spel was. Echter zijn er geen gezonde (dus niet-lekkende) stukken geleverd. Als de gezonde stukken geen scheve montering

Figuur 20: Overzicht van afmetingen voor de stuk zonder erosie #2 (Vitens). De locatie A is wellicht de bovenkant van de leiding geweest.

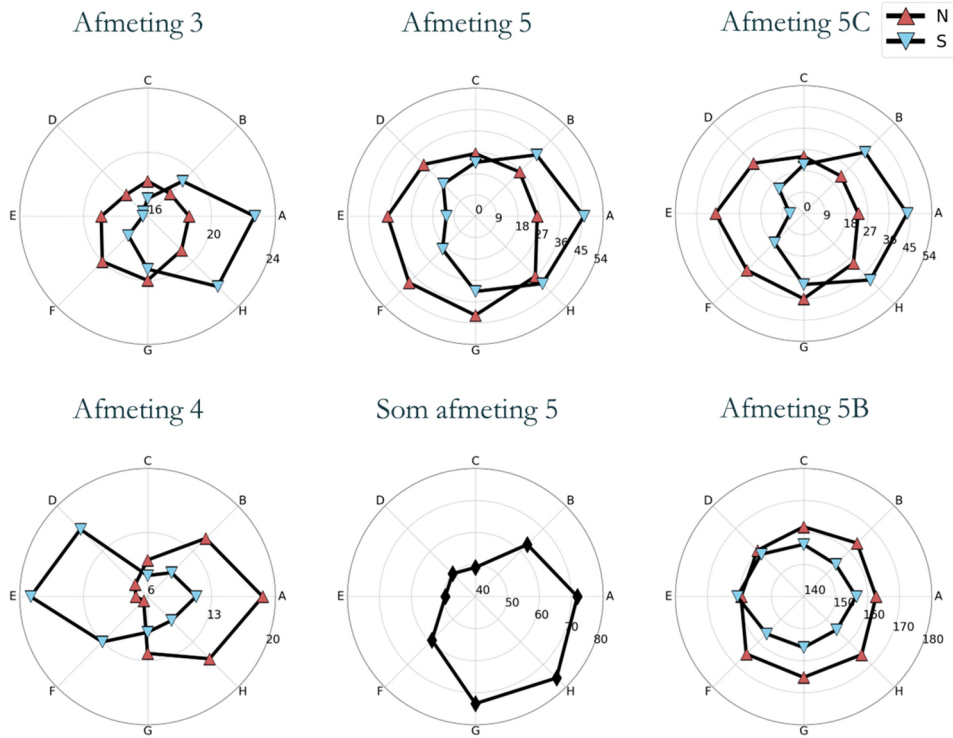
Figuur 21: Overzicht van afmetingen voor de stuk zonder erosie #3 (Vitens). De locatie A is wellicht de bovenkant van de leiding geweest.

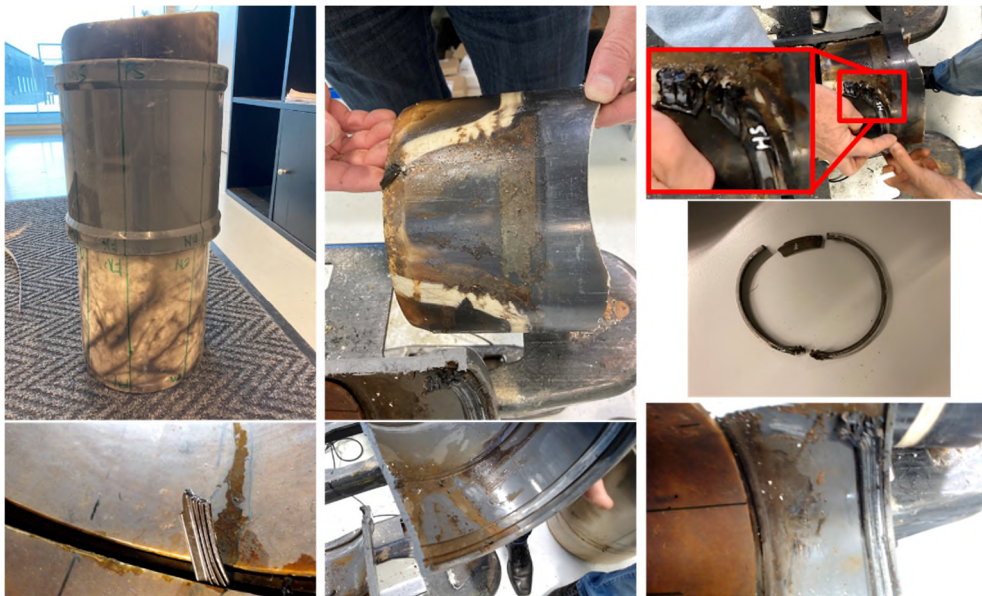
Het eerste stuk dat geanalyseerd werd was een gestoorde korte grijze mof. Het heeft een diameter van 200 mm en is van PVC uit 1981. Volgens de storingsregistratie was er lekkage bij een insteek mof met als oorzaak grondzetting of ongelijkmatige zakking. Er was een lekkage in een flauwe bocht nabij overgang tussen 200 mm en 250 mm PVC. De leiding werd gerepareerd en 0,8 m werd vervangen met PVC-O.

*Figuur 22: (Linksboven) Gestoorde korte grijze mof (Linksonder) Rubberring die uitsteekt vanuit zijn voeg (Midden boven) Indruk van rubberring op de buis (Midden onder) Indruk van de rubberring op de mof (Rechtsboven) Verslijting op de rubberring en zijn ligging op de buis (Rechts midden) Beschadigde rubberring (Rechtsonder) Slijtage op de rubberring op de mof.*

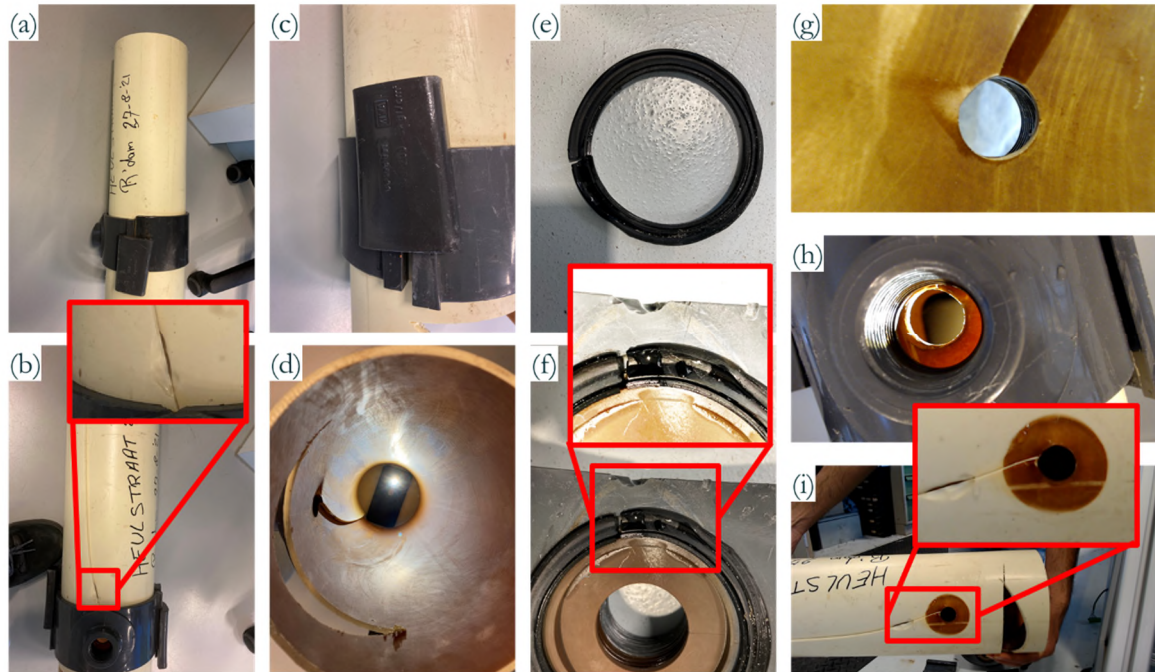
Daarna werd een gestoord zadel geanalyseerd. Het heeft een diameter van 160 mm en is van PVC uit 1974. Bij de storingsregistratie wordt de storing toegewezen aan een lekkage bij de buis omdat een PVC buisdeel gescheurd is. De oorzaak werd aan grondzetting of ongelijkmatige zakking toegeschreven. De asset werd vervangen met een passtuk PVC-O van 1,8 meter. Het is opmerkelijk dat de storing aan de buis toegeschreven wordt terwijl de storing blijkbaar

*Figuur 23: (a) Zicht van de zadel en buis bij de onbeschadigde kant. (b) Zicht van de zadel en buis bij de beschadigde kant. (c) Verschuiving van de sleutel op de zadel. (d) Zicht van de scheur van de binnenkant van de buis. (e) Rubberring met schade. (f) Schade op de rubberring en zadel. (g) Schade bij de aan boring van binnenkant. (h) Asymmetrische ligging van de zadel ten opzichte van de aan boring. (i) Schade dichtbij de aan boring aan de buitenkant.*

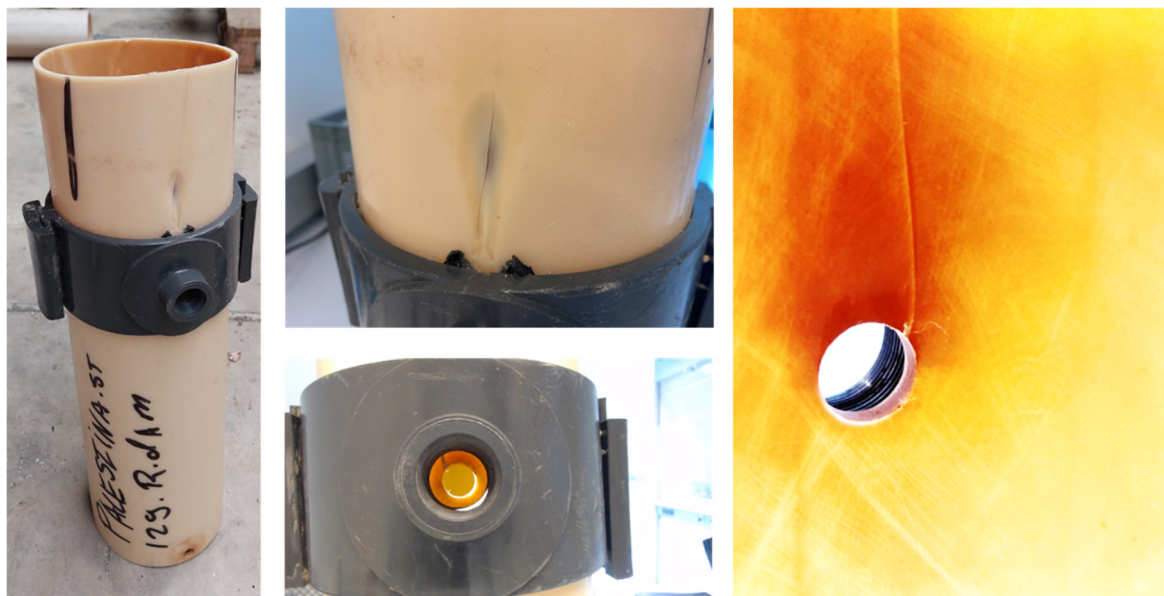
*Figuur 24: (Links) Beschadigde buis naast de zadel. (Midden boven) Schade op de buis en uitsteken van rubberring vanuit zadel (Midden onder) Begin van scheur zoals gezien van buiten (Rechts) Scheur op de aanboring gezien van binnen*

Vanuit de plaatjes kan het gezien worden dat er door de erosie een scheur is ontstaan die zich in beide richtingen over de buis heeft uitgebreid. De oorzaak van de storing is de gereduceerde wanddikte als gevolg van de erosie van een waterstraal waarschijnlijk vermengd met zand. Bij het zadel is te zien dat de afdichtingsring is beschadigd. Waarschijnlijk is ook hier de oorzaak een montagefout, waarbij de ring verwrongen is in het zadel. In tegenstelling tot het vorige voorbeeld van de gestoorde zadel, zaten de sleutels in dezelfde oriëntatie en was het aanboorgat symmetrisch in het zadel, wat erop wijst dat het zadel nog op de originele plek zit en niet naderhand is verschoven.

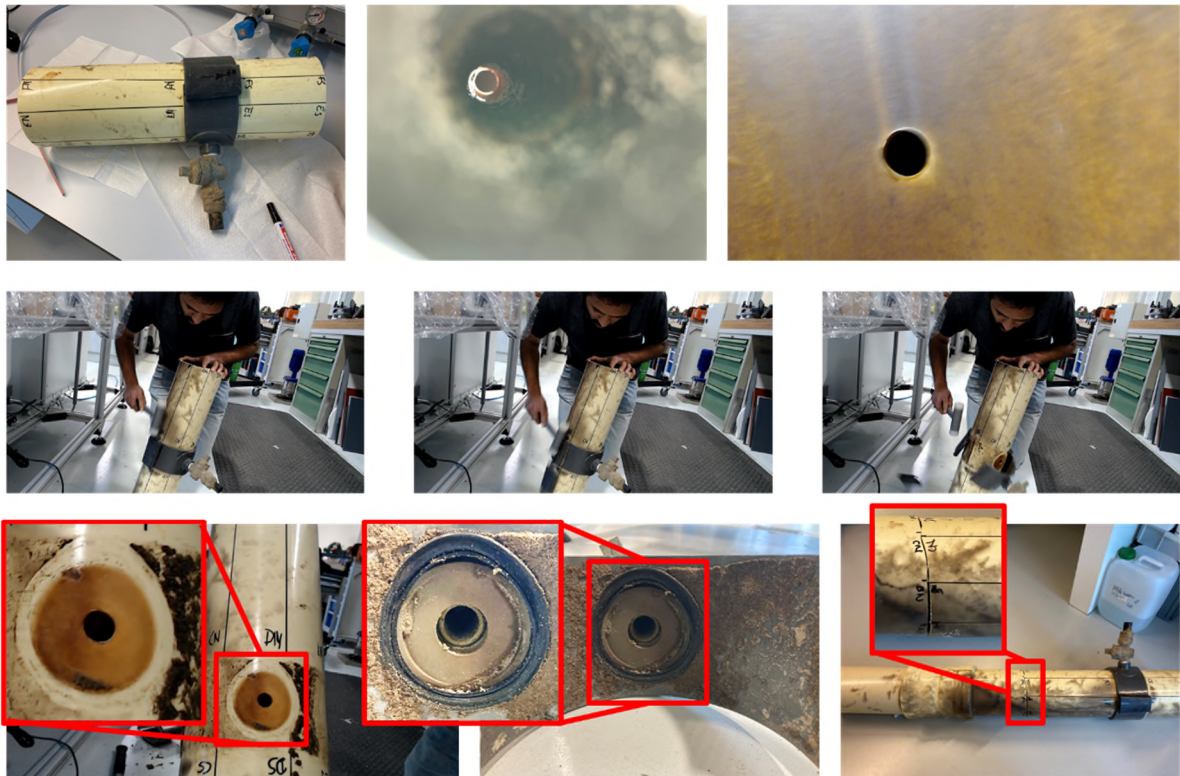
Tijdens de visuele analyse voor het openzagen werd er niets opvallends gemerkt. Alleen de locatie van de sleutel was niet optimaal wat moeilijker zou worden om te draaien. Bij de aanboring leek er geen externe schade aanwezig te zijn. Nadat het zadel uitgehaald werd, kon er gezien worden dat er geen spoor van schade erbij aanwezig was. Er was slib aanwezig in de buurt van de ring (net erboven). De ring lijkt een beetje uit zijn voeg te liggen maar het is moeilijk om aan te tonen of het openmaken hierop invloed zou gehad hebben of niet.

*Figuur 26: (Boven rij, linker kolom) Zadel als gezien van buiten (Boven rij, midden kolom) Aanboring als gezien van buiten (Boven rij, rechter kolom) Aanboring als gezien van binnen (Midden rij) Open maken van de zadel (Beneden rij, linker kolom) Buis nadat de zadel uitgenomen wordt (Beneden rij, midden kolom) Plaatsing van de ring in zijn voeg (Beneden rij, rechter kolom) Reverse engineeren van de locatie van de mof ten opzichte van de zadel die bij dezelfde buis horen.*

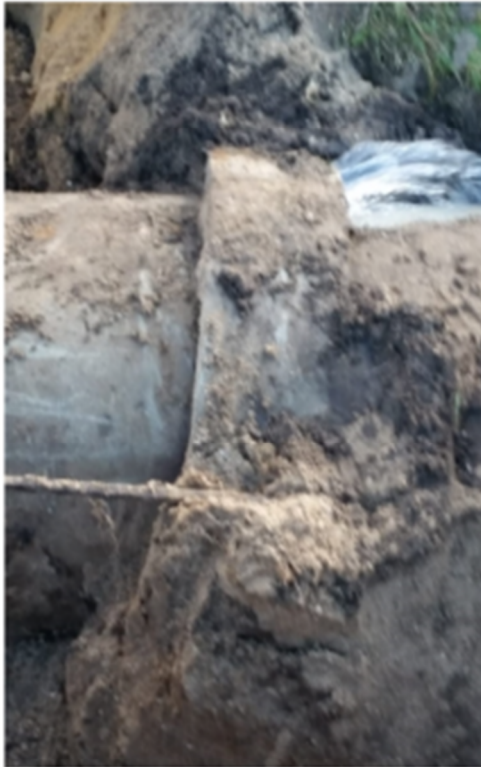
Foto 2. Lekkende koppeling (foto Vitens)

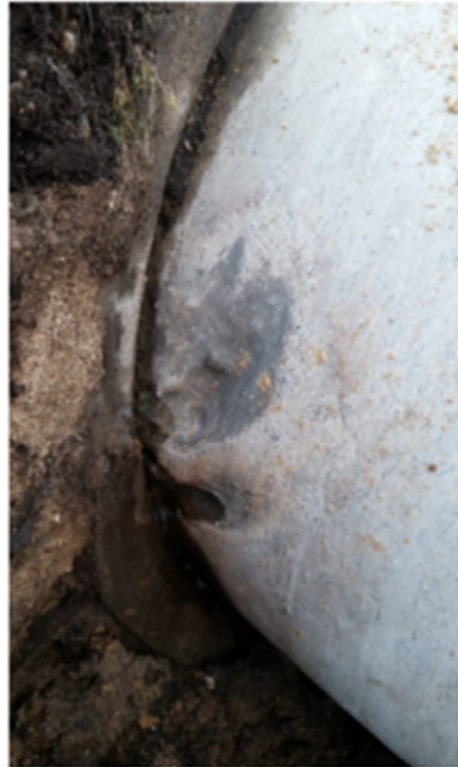
Foto 3. Beschadigde AC leiding door uitspoel drinkwater (foto Vitens)

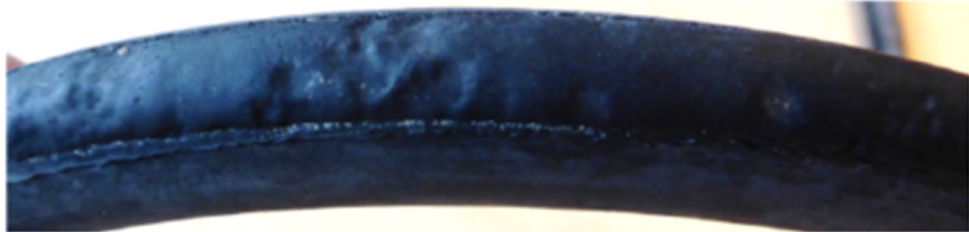
Foto 32. Positie tussen 0° en 60°. Geen scheurtjes in de rand aan de buitenzijde zichtbaar bij buigen van de ring

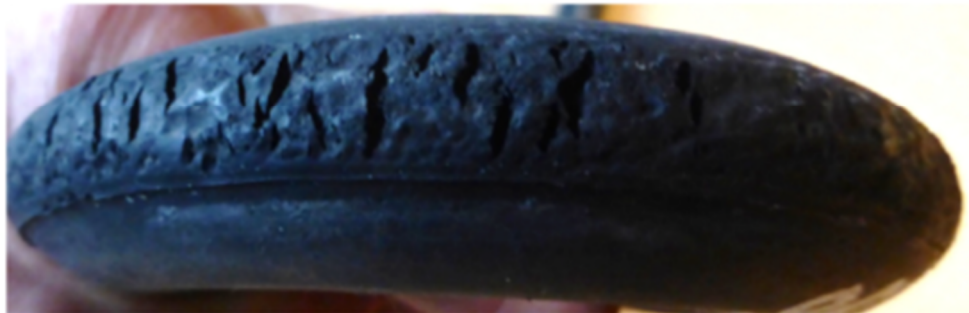
Foto 33. Positie in de buurt van 90°. Veel scheurtjes in radiale richting in de rand aan de buitenzijde

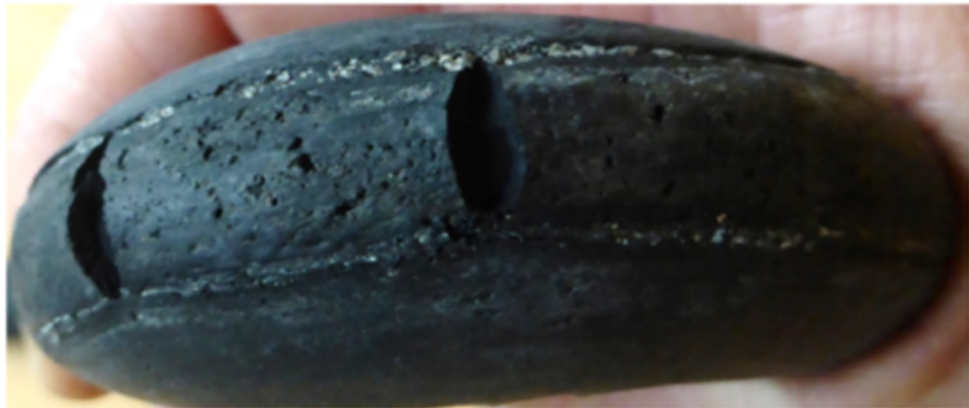
Foto 34. Positie in de buurt van 180°. Grote scheuren in radiale richting in de rand aan de buitenzijde zichtbaar bij buigen van de ring. Ook kleine gaatjes zichtbaar

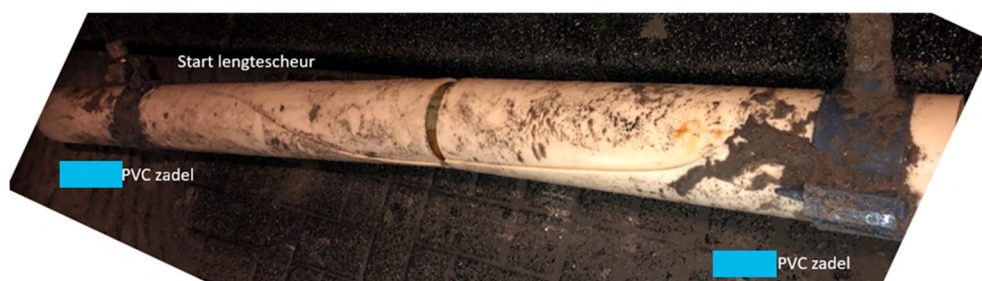
Figuur 30: Bron van lek

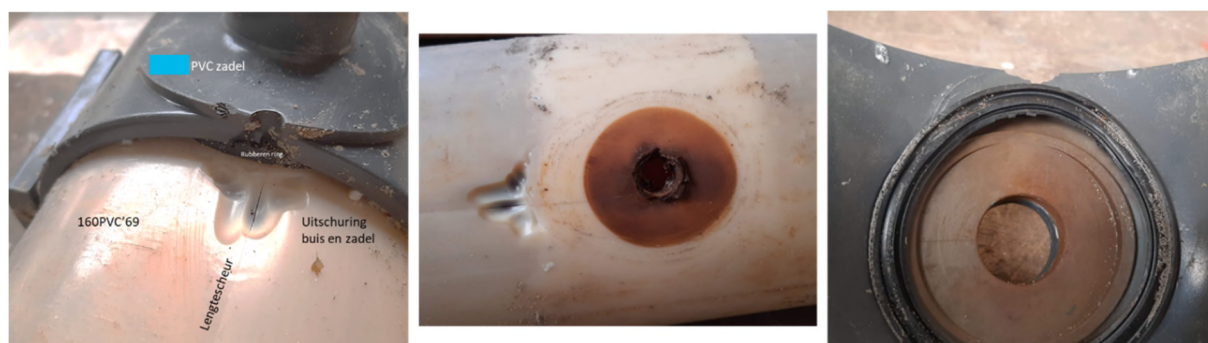
*Figuur 31: (Links) Uitschuring van de buiswand direct naast het zadel. Op één locatie is de hele buiswand weggescheurd en vormt het initiatiepunt van een lengtescheur. (Midden) Lengte scheur met als initiatiepunt de plek waar de buiswand is uitgescheurd. (Rechts) Binnenkant PVC aanboorzadel*
