## Röntgentomografie als meetmethode voor toestandsbepaling van PVC-leidingen

**BTO 2023.087 | November 2023**

Dit onderzoek is onderdeel van het collectieve Bedrijfstakonderzoek van KWR, de waterbedrijven en Vewin.

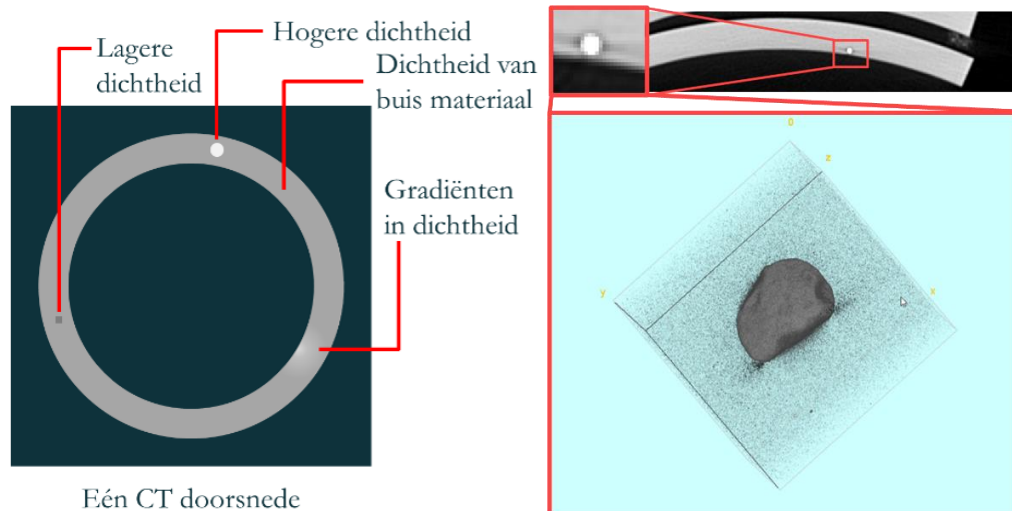
Links: een schematische weergave van wat er te zien is in een CT-doorsnede van een PVC-buisdeel. Rechts: boven een CT-doorsnede van een PVC-proefstuk, met in de uitsnede duidelijk een insluitel zichtbaar. Onder een reconstructie van het ingesloten deeltje op basis van micro-CT.

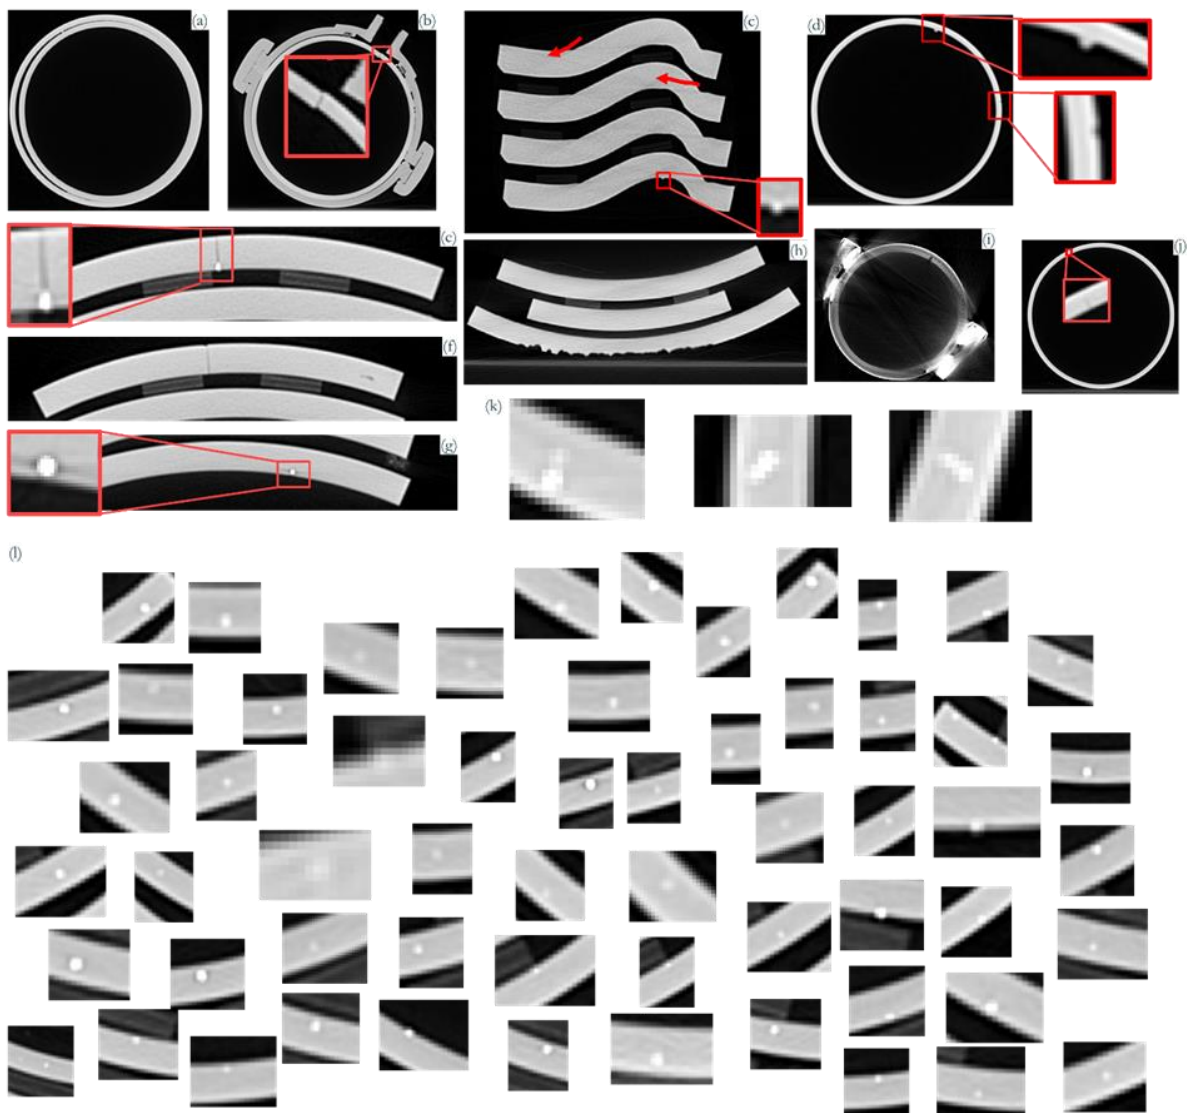
Figuur 4. Voorbeelden van waarnemingen in CT-scans. (a) Scheve plaatsing van buis in mof bij proefstuk #01. (b) Detail van schade op de buis bij proefstuk #02. (c) Insluiting en gradiënten in de grijswaarden van het PVC gezien in proefstuk #05 (d). Afwijkingen in de buiswand bij proefstuk #10. (e) Aanwezigheid van hoge-dichtheid materiaal op locatie van de scheur in proefstuk #04. (f) Aanwezigheid van holte in proefstuk #04. (g) Insluiting en lage-dichtheid gebied eromheen in proefstuk #04. (h) Vorm van erosiekrater bij proefstuk #06. (i) Degradatie van de beeldkwaliteit wegens een (metalen) zadel in proefstuk #09. (j) Verborgen scheur bij proefstuk #19. (k) Aanwezigheid van meerdere insluitels echt dichtbij elkaar in proefstuk #15. (l) Deelverzameling van een grote hoeveelheid insluitels in proefstuk #08.

- Insluitsels zijn defecten die als bronnen van scheurgroei kunnen dienen. Het beste voorbeeld hiervan lijkt proefstuk #04 te zijn, waarbij een insluiting zichtbaar is in het midden van de scheur (in opeenvolgende dwarsdoorsnedes), zie ook Figuur 4e. Mede op basis hiervan is gekozen om op proefstuk #04 in te zoomen met de micro-CT.

- In sommige gevallen zijn 'insluitels' zichtbaar op de rand van de buiswand, zoals in Figuur 4c. In die gevallen is het niet uit te sluiten dat het gaat om vuil dat aan de buiswand zit geplakt.

- Er zijn ook insluitels in de afdichtring van een steekmof waargenomen (proefstuk #01).
- Er zijn voorbeelden waarin het erop lijkt dat meerdere insluitels zeer dichtbij elkaar liggen, bijvoorbeeld proefstuk #15, zoals afgebeeld in Figuur 4k.

- Bij verbindingen kan scheve plaatsing van de buisstukken in de mof duidelijk worden herkend, bijvoorbeeld in proefstuk #01, zoals afgebeeld in Figuur 4a.

- Schade is duidelijk zichtbaar, zoals Figuur 4b (scheur), Figuur 4d (krassen), en Figuur 4h (erosie).
- Vooral in proefstuk #04 zijn een paar voorbeelden van 'inwendige holten' gevonden (Figuur 4f), hoewel niet duidelijk is of het hier werkelijk een holte betreft, of een ingesloten deeltje met een lagere dichtheid dan die van PVC. Mede op basis hiervan is gekozen om op proefstuk #04 in te zoomen met de micro-CT.

- Bij proefstuk #05 zijn gradiënten in de grijswaarden van het PVC zichtbaar op de plekken waar het PVC tijdens productie is vervormd (om van een geëxtrudeerde buis een steekmof te maken), zie ook Figuur 4c. Het is niet duidelijk of deze gradiënten overeenkomen met daadwerkelijke verschillen in dichtheid van het PVC of dat het artefacten in de CT-metingen zijn.

- Er is gezien dat de aanwezigheid van een reparatieklem in de CT-plaatjes nadelig is voor de beeldkwaliteit, zie Figuur 4i (proefstuk #09). Dit was de reden om van proefstukken #18, #19 de reparatieklem te verwijderen voor de CT-scan. Bij proefstuk #18 is er tijdens het verwijderen van de reparatieklem een scheur visueel waargenomen, voor proefstuk #19 niet. In de CT-scan voor proefstuk #19, is wel een kleine scheur waargenomen (Figuur 4j).

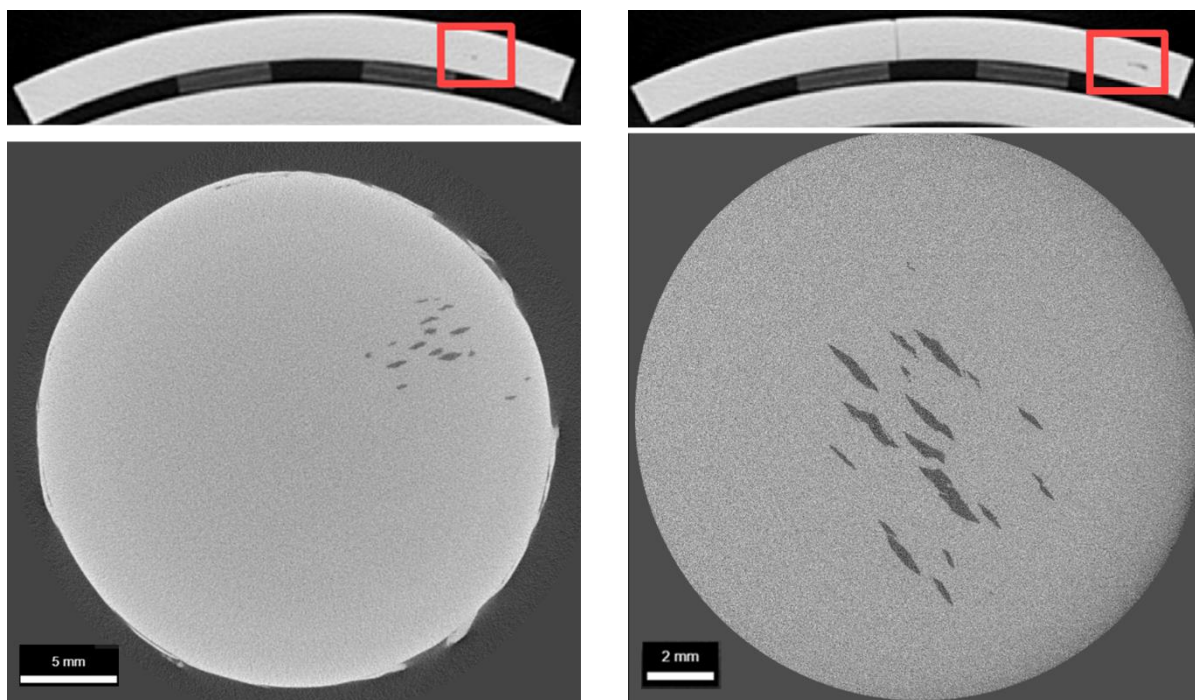
In proefstuk #04 zijn op verschillende locaties in de buiswand holtes (of regio's met een lage dichtheid) gedetecteerd. Doorsneden gemaakt met de micro-CT laten zien dat het hier in beide gevallen niet om één holte gaat, maar om een cluster van kleinere holtes (Figuur 5). De holtes zijn allen langgerekt en gelijkgericht; het is niet duidelijk hoe de oriëntatie is ten opzichte van de buis en de belasting van de buis. Merk op dat de foto's met verschillende resoluties genomen zijn (schaalaanduidingen in Figuur 5); de holtes hebben een vergelijkbare lengteschaal in beide gevallen.

Figuur 5. Holten op verschillende locaties in proefstuk #04, gemeten met micro-CT, ongeveer 680 mm (links) en 945 mm (rechts) langs de scanrichting van de lage-resolutie meting. Bovenin is steeds weergegeven hoe de locatie eruitzag in de lage-resolutie CT-beelden.

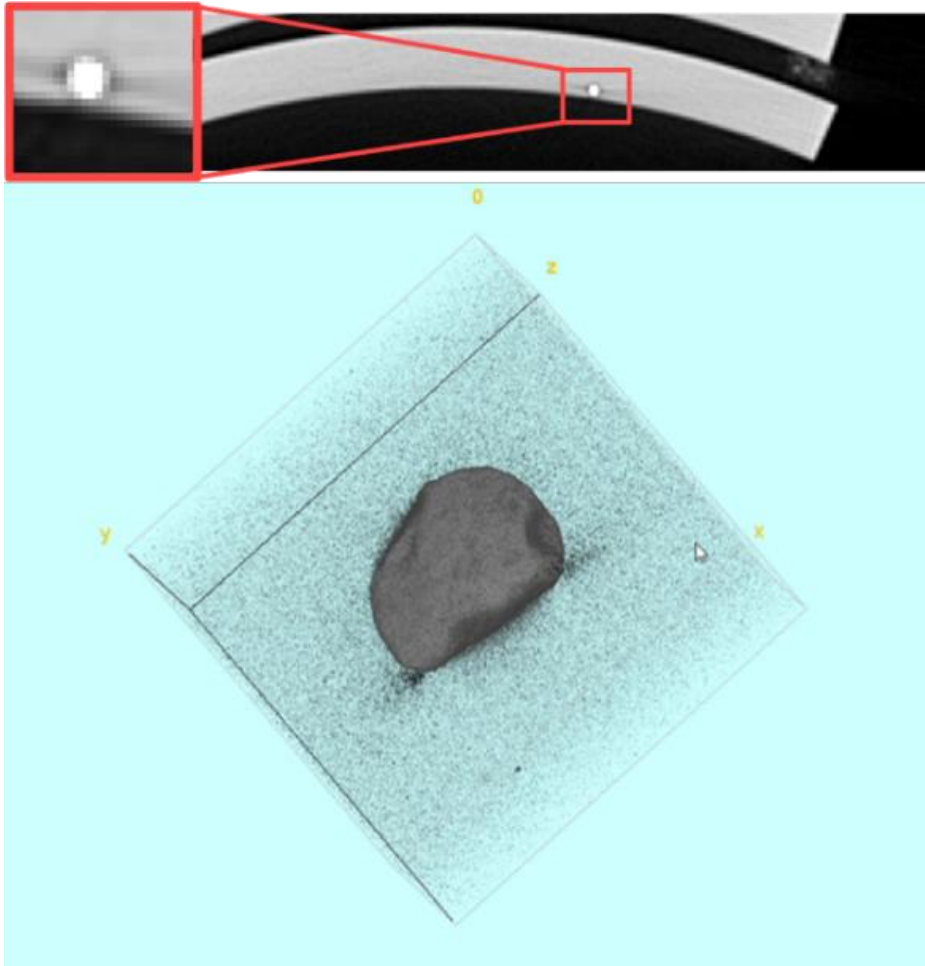
*Figuur 6. Insluiting in proefstuk #04, gemeten met micro-CT, ongeveer 205 mm langs de scanrichting van de lage-resolutie meting. Bovenin is weergegeven hoe de locatie eruitzag in de lage-resolutie CT-beelden.*

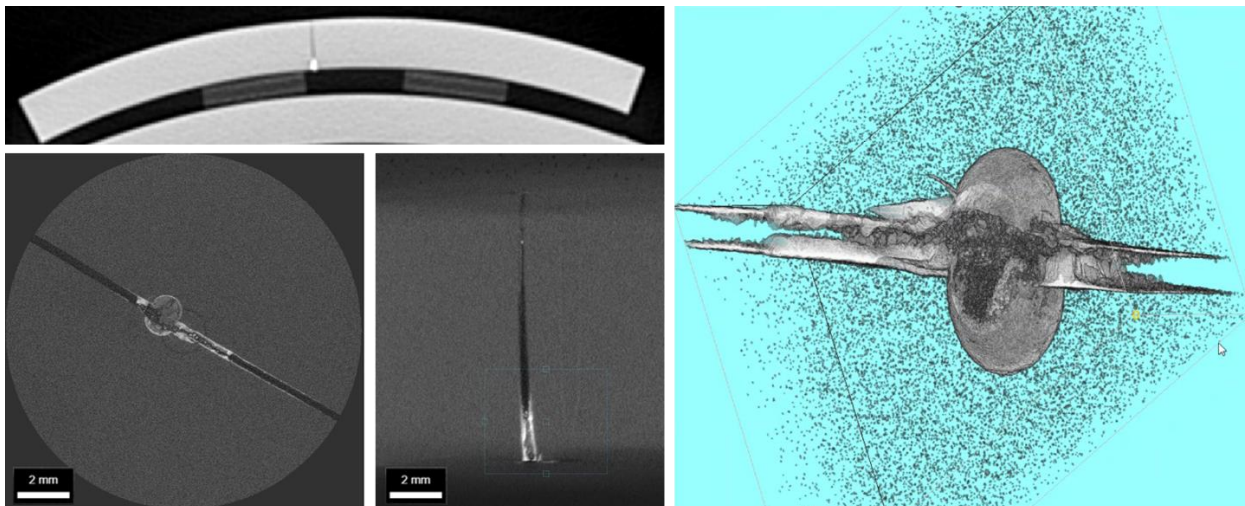
Vervolgens is ingezoomd op een insluiting die is aangetroffen in de binnenwand, midden in een korte lengtescheur (Figuur 7). Doorsneden gemaakt met de micro-CT suggereren dat er ooit een opvallend rond (ellipsoïde) deeltje in het PVC zat ingebed. De grijswaarde van dit deeltje is in de orde van 20.000 – 40.000, danig anders dan de hierboven beschreven insluiting dus. De lengteschaal is in de orde van 1.4 - 2.8 mm. De opvallend ronde vorm suggereert dat het hier gaat om een ander type insluiting dan het deeltje links in de figuur (wellicht een *fish eye*,

een slecht gegeleerd, over-gepolymeriseerd deeltje uit het PVC-granulaat). Het deeltje is inmiddels in tweeën gebroken en zit aan weerszijden van de scheur nog steeds ingebed in het PVC. Daarnaast lijkt een gedeelte van het deeltje verpulverd en uitgesmeerd te zijn over een deel van het oppervlak van de scheur. Al met al lijkt het hier daadwerkelijk te gaan om het deeltje waaromheen deze scheur ooit geïnitieerd is.

*Figuur 7. Insluiting in proefstuk #04, gemeten met micro-CT, ongeveer 880 mm langs de scanrichting van de lage-resolutie meting. Linksboven is weergegeven hoe de locatie eruitzag in de lage-resolutie CT-beelden. Linksonder zijn dwarsdoorsneden van respectievelijk het bovenaanzicht en het zijaanzicht van de scheur weergegeven.*

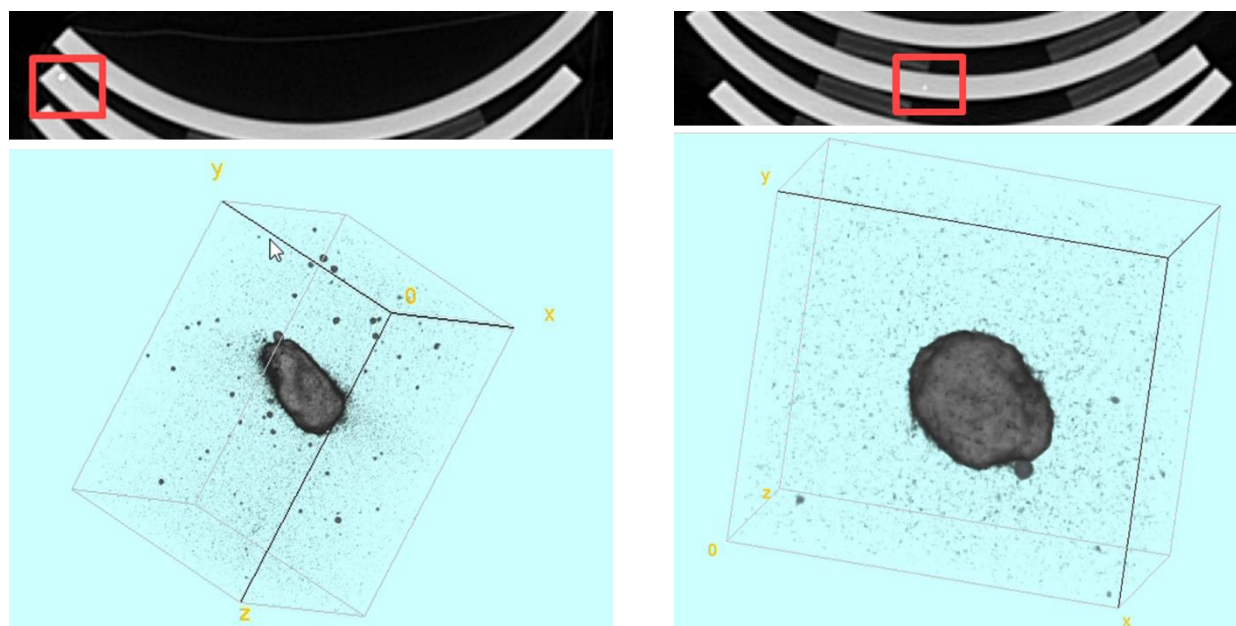
In proefstuk #08 zijn op verschillende locaties in de buiswand insluitels gedetecteerd. Met de micro-CT is ingezoomd op twee insluitels die zichtbaar waren in de lage-resolutie beelden (links en rechts in Figuur 8). Met de Volume Viewer plugin van het pakket ImageJ zijn de micro-CT beelden gecombineerd tot ruimtelijke weergaven van de deeltjes. Ten opzichte van de insluiting in Figuur 6 valt op dat deze deeltjes (met name het linke deeltje) omgeven worden door enkele veel kleinere deeltjes. De deeltjes zijn ook kleiner: 0.2 – 0.3 mm en 0.3 – 0.6 mm, respectievelijk. Dit suggereert dat het hier om verschillende typen insluitels gaat. Wel zijn de grijswaarden van de deeltjes vergelijkbaar, in de orde van 50.000.

*Figuur 8. Insluitels op verschillende locaties in proefstuk #08, gemeten met micro-CT, ongeveer 205 mm (links) en 605 mm (rechts) langs de scanrichting van de lage-resolutie meting. Bovenin is steeds weergegeven hoe de locatie eruitzag in de lage-resolutie CT-beelden.*
