BTO 2007.003
Februari 2007

Metten op transportleidingen

Meetmethode voor het bepalen van de mate van
vervuiling van een transportleiding

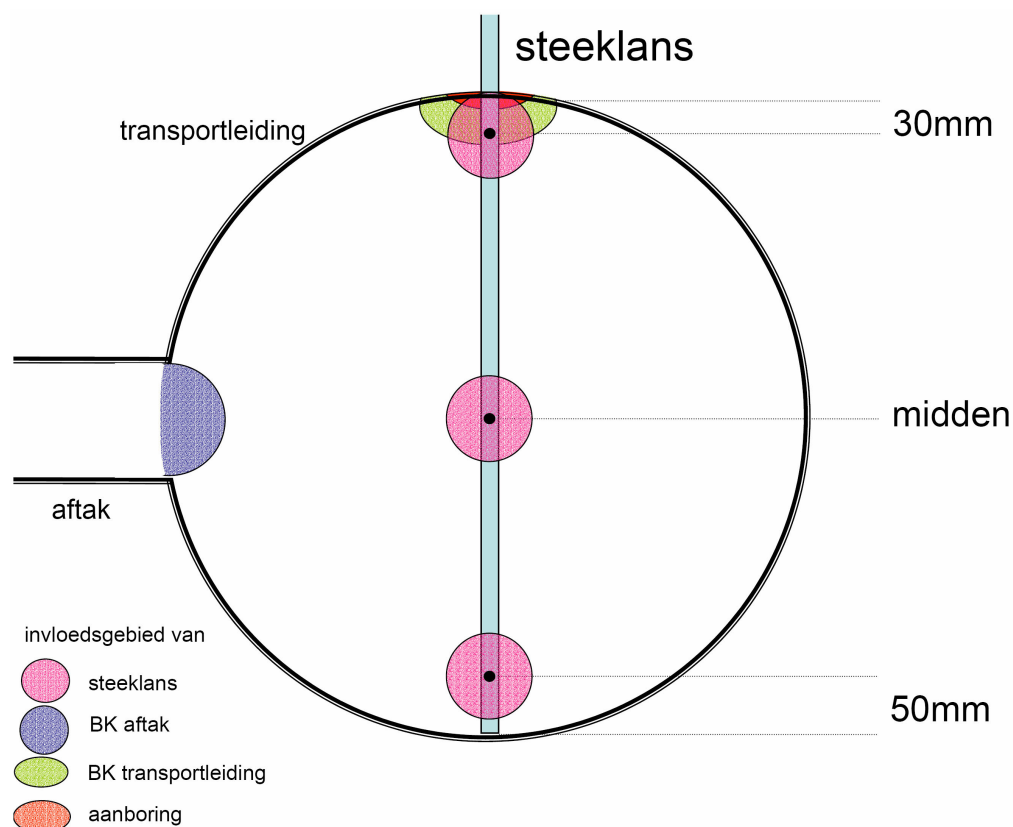
figuur 1 Doorsnede van een transportleiding met verschillende meetpunten. Per meetpunt is een indicatie gegeven van het invloedsgebied.

Sediment hoopt zich op de bodem van de leiding op; bij lage stroomsnelheden treedt er stratificatie op (BTO 2000.231 en BTO 2001.198). Bij stratificatie is de hoeveelheid opgewerveld sediment onderin de leiding groter dan bovenin (zie figuur 1). Stratificatie neemt toe met de diameter van de leiding en speelt bij transportleidingen dus een grotere rol dan bij distributieleidingen. Het resultaat van het meten van de vervuiling is naast de hydraulische omstandigheden en de mate van vervuiling als gevolg van stratificatie ook afhankelijk van de hoogte in de transportleiding waar de meting wordt uitgevoerd en het onttrokken meetvolume.

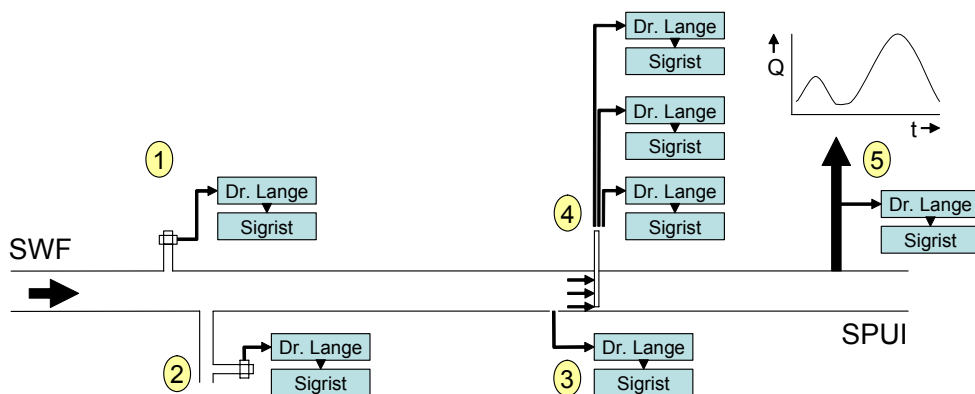
figuur 4 Schematische weergave van de meetopstelling (niet op schaal)

1. een brandkraan op de transportleiding.
2. een brandkraan op een zijtak van de transportleiding, zo dicht mogelijk bij de transportleiding. Via de brandkraan wordt met een hoge volumestroom water onttrokken om de verblijftijd in de aftak en brandkraan te verkleinen
3. een aanboring bovenop de transportleiding
4. op drie verschillende niveaus in de transportleiding met een steeklans via een aanboring
5. op het spuipunt.

Van alle meetpunten zal de locatie “steeklans” de meeste informatie over de mate van vervuiling van een transportleiding opleveren, aangezien op deze locatie op drie niveaus in de leiding wordt gemeten.

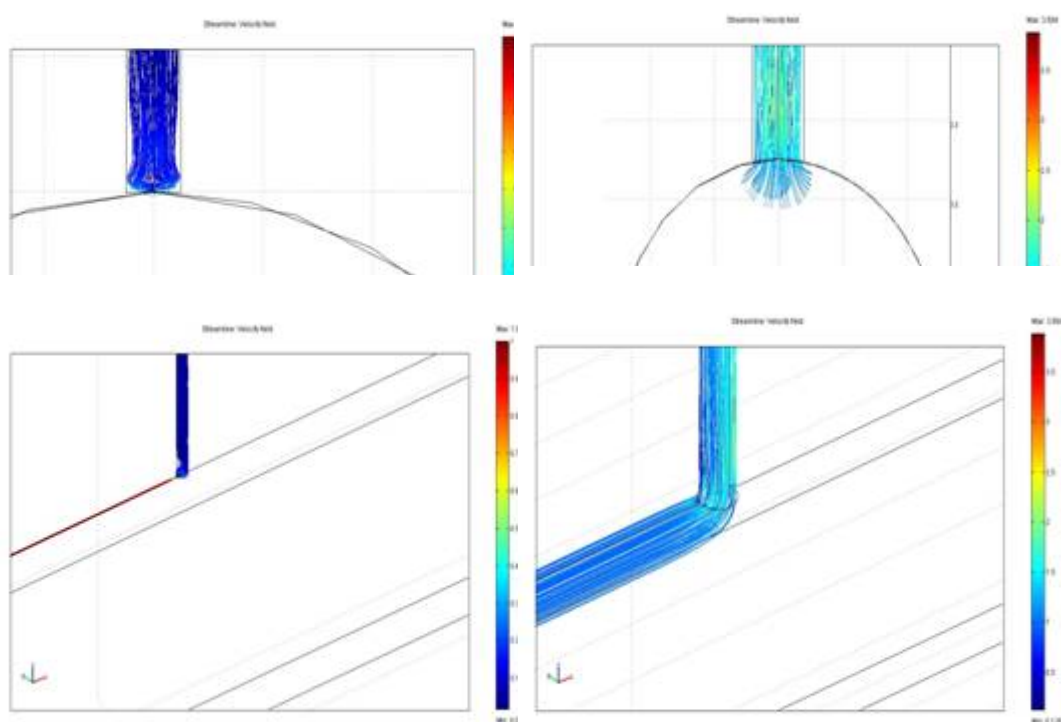
figuur 5 Resultaten CFD; afgebeeld is de transportleiding en meetpunt met de stroomlijnen. Links: aanboring op een transportleiding met een monstervolume van $0,2 \text{ m}^3/\text{h}$ en een stroomsnelheid in de transportleiding van $1,0 \text{ m/s}$. Rechts een brandkraan op een transportleiding met een monstervolume van $80 \text{ m}^3/\text{h}$ en een stroomsnelheid in de transportleiding van $1,0 \text{ m/s}$.

Per situatie is met behulp van CFD een grafische weergave gemaakt van de stroomlijnen in de transportleiding (zie figuur 5). Uit deze afbeeldingen blijkt dat het invloedsgebied sterk verschilt tussen de meetpunten 'aanboring' en 'brandkraan op transportleiding'. Verder blijkt er een duidelijke afname van het invloedsgebied bij een hogere stroomsnelheid in de hoofdleiding of een lagere volumestroom op het meetpunt.

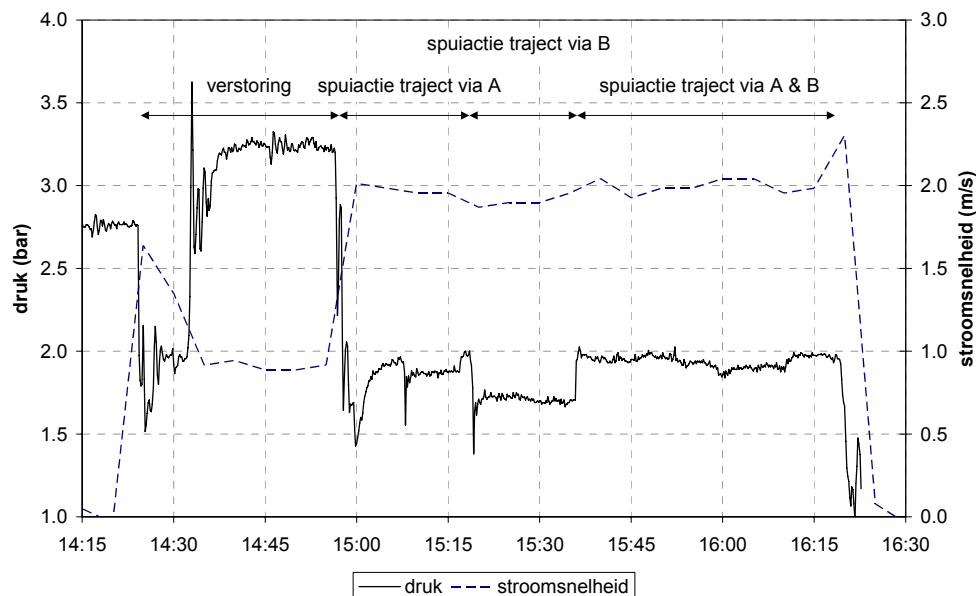
figuur 8 Druk en stroomsnelheid op het meetpunt 'steeklans midden' en stroomsnelheid in de transportleiding tijdens de verstoring en de spuiacties.

- de verstoring is om 14:24 gestart;
- de stroomsnelheid in de transportleiding is bepaald op basis van de volumestroom op pompstation Aquaterp;
- de initiële stroomsnelheid tijdens de verstoring is doorgeschoten naar 1,6 m/s en vervolgens teruggebracht tot 0,9 m/s;
- de snelheid tijdens de spuiactie was ongeveer 1,9 m/s;
- het spuien van traject A is begonnen om 14:57;
- het spuien van traject B is begonnen om 15:19;
- de afsluiter op traject A is om 15:36 geopend om een maximale voordruk voor op traject B te realiseren;
- de spuiactie is om 16:20 gestopt.

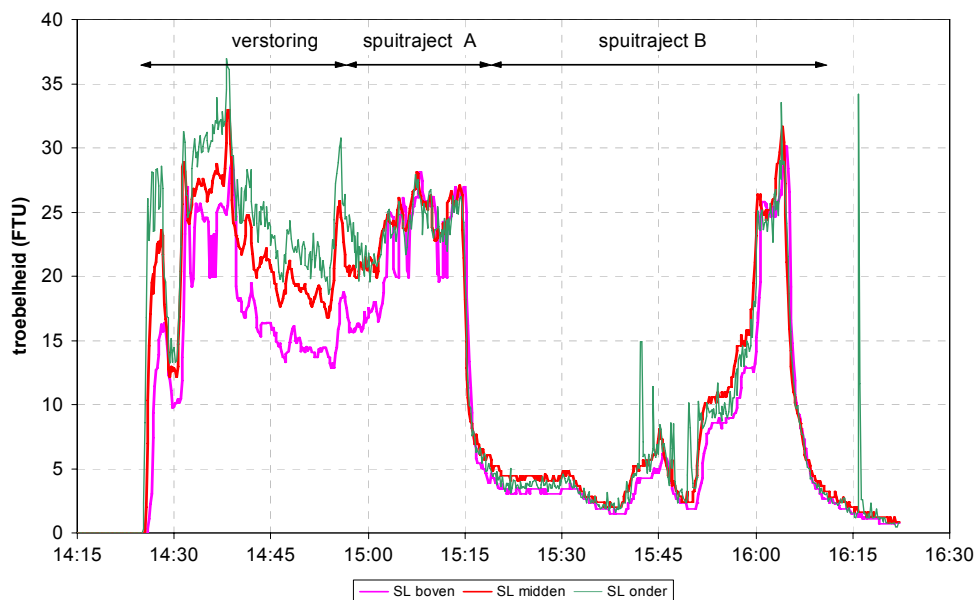
figuur 9 Troebelheid steeklans tijdens verstoring en spuiactie

- rond 16:00 is een tweede troebelheidspiek gemeten afkomstig van traject B. Ook hier is na de eerste verversing om 16:08 een scherpe daling van de troebelheid zichtbaar.

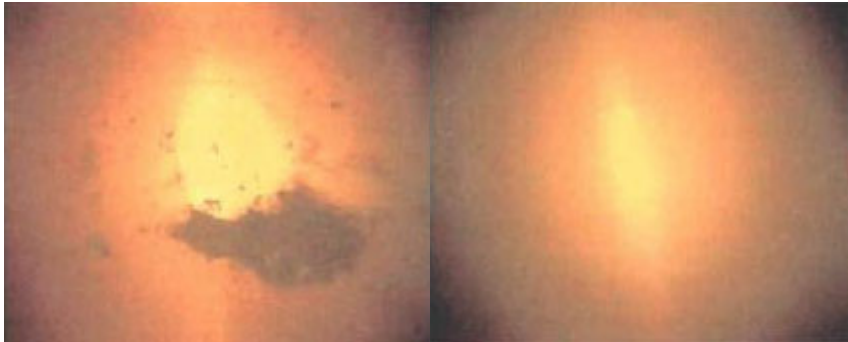
figuur 11 Opname van de leidingwand met de main trunk sampler (links voor het spuien, rechts erna)

- de sliblaag voor het spuien was < 0,1 mm
- voor het spuien is er sediment zichtbaar in de leiding, maar na het spuien is het sediment verdwenen (figuur 11).

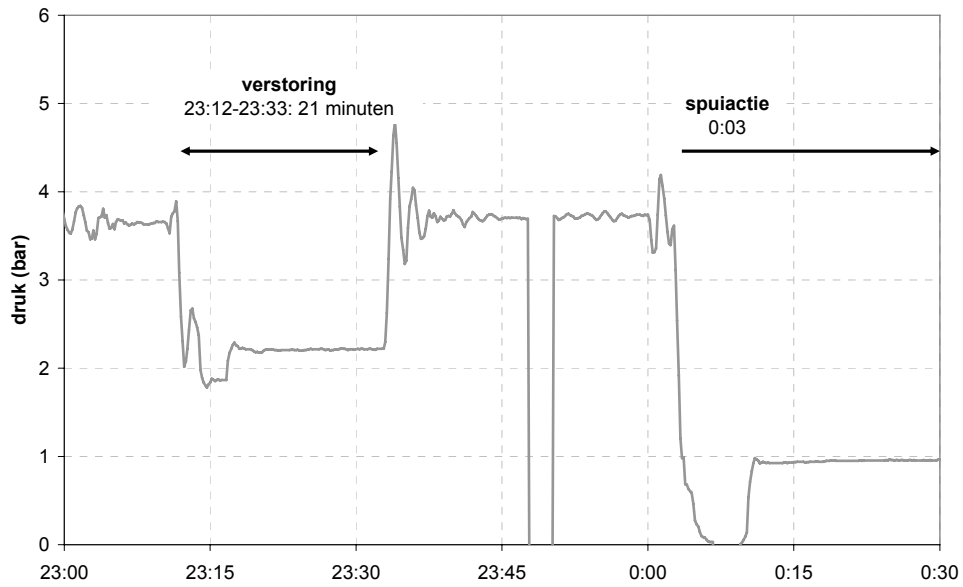
figuur 19 Druk op het meetpunt 'steeklans midden' tijdens de verstoring

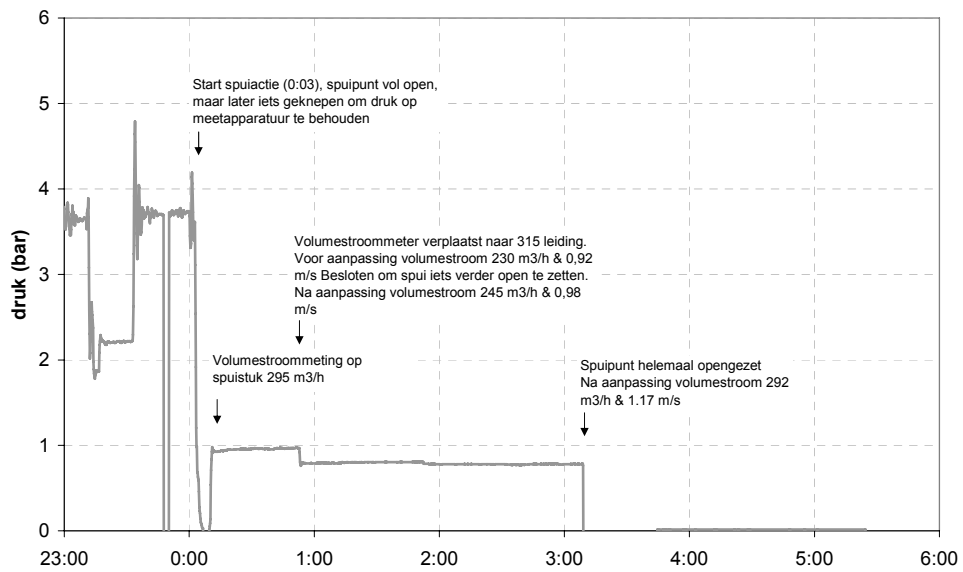
figuur 20 Druk op het meetpunt 'steeklans midden' tijdens de spuiactie

- de stroomsnelheid tijdens de spuiactie is rond 0:56 verhoogd tot bijna 1,0 m/s
- het spuipunt is om 3:10 volledig opgedraaid waardoor geen metingen meer mogelijk waren

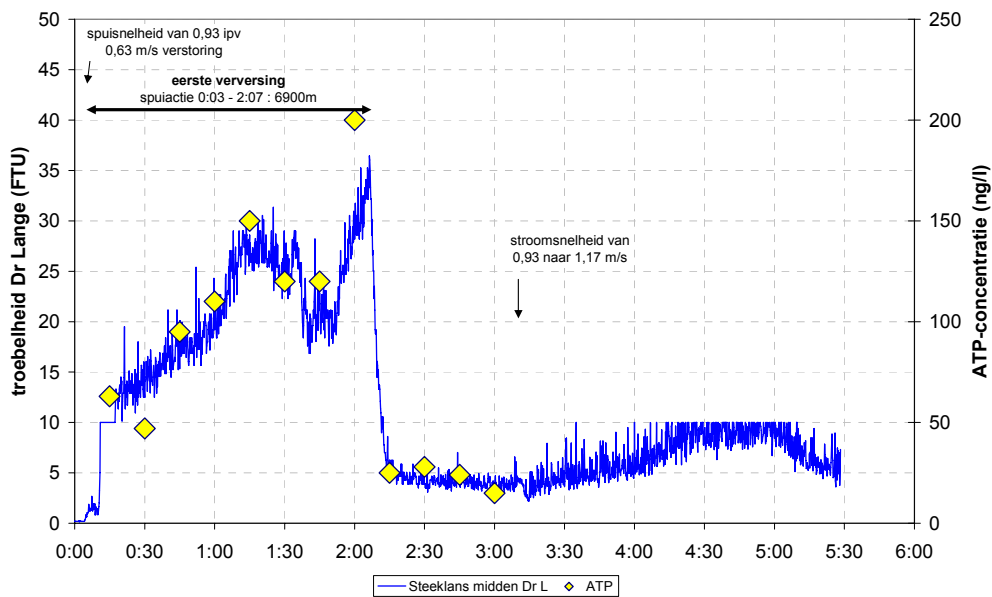
figuur 24 Troebelheid en ATP-concentratie tijdens de spuiactie

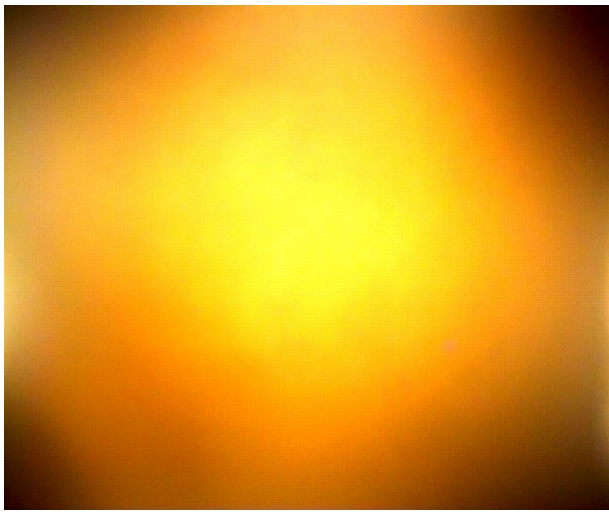
figuur 30 Opname van de leidingwand met de main trunk sampler voor spuien (het beeld is vaag, omdat de leiding dermate schoon is dat de camera met moeite scherp te stellen is)

- de sliblaag voor het spuien was $< 0,1$ mm. Het sediment is visueel beoordeeld en bestaat uit 'donkere vlokken en een paar zandkorrels'
- voor het spuien is er (een zeer beperkte hoeveelheid) sediment zichtbaar in de leiding, maar na het spuien is het sediment verdwenen (figuur 30).

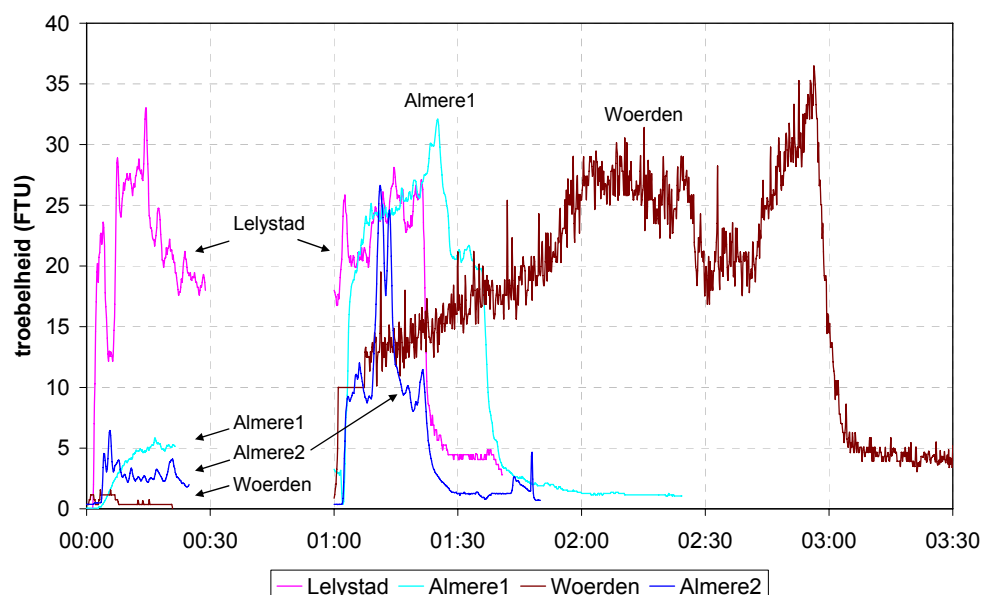
figuur 31 Troebelheid tijdens de vier praktijkproeven

Uit de metingen blijkt dat aanwezigheid van sediment het gebruik van de transportleiding als SWF tijdens het spuien van een aftak niet uitsluit. Hoewel sediment in de transportleiding bij een hoge stroomsnelheid opwervelt, blijkt dat op drie van de vier locaties de opwerveling tijdens de verstoring beperkt is en derhalve de transportleiding op de locaties Almere 1 en 2 en Woerdense Verlaat als SWF kan dienen.
