# Onderzoek naar de veroudering van MF/UF membranen

Ontwikkeling protocol en ervaringen van de  
bedrijfstak

**BTO 2013.022**  
**Februari 2013**

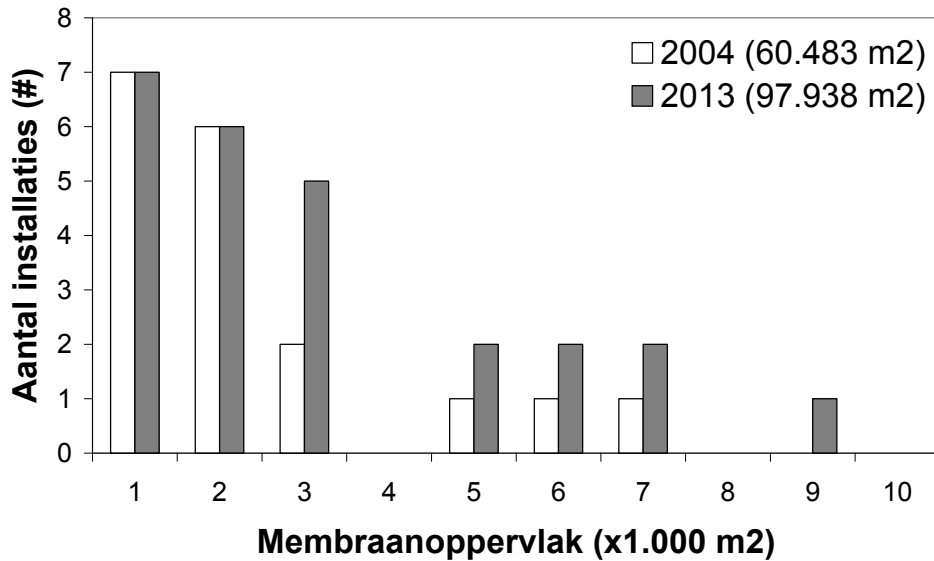
**Figuur 2.1** Aantal UF-installaties met het totaal geïnstalleerd membraanoppervlak in 2004 en 2013. De installatie in Heemskerk van PWN (30720 m<sup>2</sup> in 2013) is niet opgenomen in de grafiek.

Het totaal geïnstalleerd membraanoppervlak wordt bepaald uit het aantal en type toegepaste UF-elementen. De grootste UF-installatie is Heemskerk (PWN) met een totaal geïnstalleerd membraanoppervlak van 30.720 m<sup>2</sup> gevolgd door de Gavers installatie van VMW (6500 m<sup>2</sup>) en de Klazienaveen gietwaterinstallatie van WMD (5760 m<sup>2</sup>). In figuur 2.1 is het membraanoppervlak van alle UF-installaties in beheer van Nederlandse (en Vlaamse) drinkwaterbedrijven weergegeven. Het blijkt dat sinds de laatste inventarisatie in 2004 het totaal geïnstalleerd membraanoppervlak aanzienlijk is toegenomen van 60.483 m<sup>2</sup> tot 97.938 m<sup>2</sup> (85.438 m<sup>2</sup> zonder de VMW-installaties die in 2004 niet zijn geïnventariseerd). De reden hiervoor is deels uitbreiding van bestaande installaties (bijvoorbeeld Heemskerk (PWN), Baanhoek (Evides) of Klazienaveen (WMD)) en deels nieuwe installaties (bijvoorbeeld Decu (Evides), Spannenburg (Vitens) en Kisuma II (WGr)). Deze nieuwe UF-installaties sinds 2004 zijn meestal relatief groot qua geïnstalleerd oppervlak (5000-7000 m<sup>2</sup>) (zie Figuur 2.1).

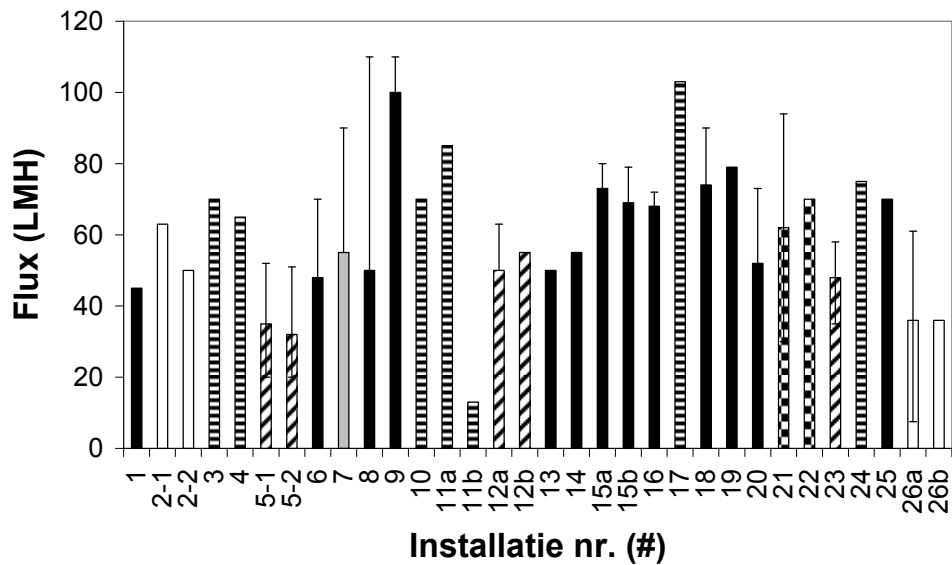
**Figuur 2.4** Netto flux van de verschillende geïnventariseerde UF-installaties. Verschillende watertypen: oppervlaktewater (zwart), (oever)grondwater (wit), spoelwater (horizontaal gearceerd), effluentwater (diagonaal gearceerd), zeewater (grijs) en afvalwater (geblokt).

De flux is een belangrijke prestatie parameter van membraaninstallaties, en wordt bepaald door (i) de voedingswatersamenstelling (type voedingswater en voorbehandeling), (ii) het membraantype, (iii) het ontwerp van de installatie, (iv) de bedrijfsvoering en (v) de chemische reiniging. De netto flux wordt bepaald door de bruto flux tijdens filtratie gecorrigeerd voor waterverliezen tijdens terugspoelingen en chemische reiniging. De flux gegevens van de geïnventariseerde UF-installaties variëren tussen 30 en 100 L/m<sup>2</sup>.h, met uitzondering van de nieuwe Spannenburg (Vitens) installatie die gebruikt maakt van ondergedompelde Puron membranen die worden bedreven bij een veel lagere flux van <15 L/m<sup>2</sup>.h. De Puron membranen zijn door Vitens geselecteerd na een uitvoerig proefonderzoek waarbij de prestaties van verschillende typen MF en UF membranen werden vergeleken bij spoelwaterbehandeling. Een duidelijk onderscheid tussen toegepaste netto flux waarden en watertype is niet te maken, alhoewel UF-installaties met spoelwater als voeding bij iets hogere flux waarden worden bedreven. De netto flux gegevens van de verschillende UF-installaties staan opgesomd in figuur 2.4.

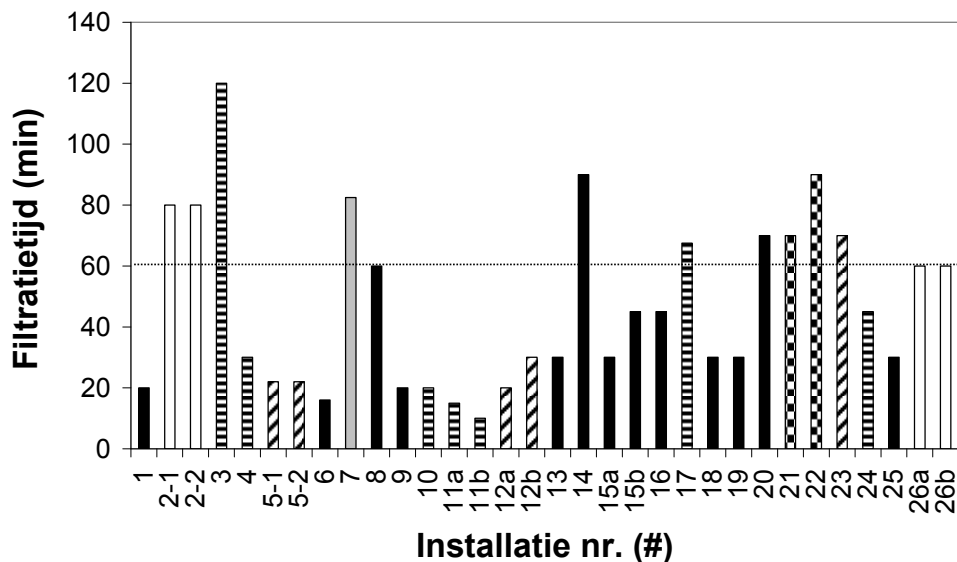
**Figuur 2.6** Filtratietijd (horizontale lijn representeert één terugspoeling per uur). Verschillende watertypen: oppervlaktewater (zwart), (oever)grondwater (wit), spoelwater (horizontaal gearceerd), effluentwater (diagonaal gearceerd), zeewater (grijs) en afvalwater (geblokt).

UF membranen worden regelmatig hydraulisch teruggespoeld om tegengehouden opgehoopt vuil te verwijderen. Afhankelijk van het voedingswater en de bedrijfsvoering zullen de membranen in meer of minder mate vervuilen. De filtratietijd (tijd tussen twee terugspoelingen) zal daarom sterk afhangen van het type voedingswater, de bedrijfsvoering (transmembraandruk) en de effectiviteit van reinigen. Voor een optimale opbrengst (recovery) van het UF proces wordt gestreefd naar langere filtratietijden in combinatie met minder en kortere terugspoelingen. Uit de praktijk blijkt dat de filtratietijd tussen 10 en 120 minuten ligt, wat overeenkomt met 6 terugspoelingen per minuut (Spannenburg installatie van Vitens) en 1 terugspoeling per twee minuten (Eindhoven installatie van BW) (zie figuur 2.6). Vooral de UF-installaties met een relatief schone voeding (weinig deeltjes), zoals zeewater en (oever)grondwater hebben een filtratietijd van >60 minuten. Voor UF-installaties met oppervlaktewater als voeding blijkt de filtratietijd over het algemeen ≤60 minuten, met uitzondering van de Gavers installatie (VMW) en de gietwaterinstallatie bij Erica (WMD). Verschillen in filtratietijden worden toegewezen aan verschillen in de kwaliteit van het voedingswater, en vooral in verschillen in de deeltjeslast. Een regelmatigere hydraulische terugspoeling zou een invloed kunnen hebben op het optreden van rietjesbreuk, als gevolg van een regelmatigere mechanische belasting. Deze mechanische belasting wordt echter niet alleen bepaald door de frequentie, maar ook door de terugspoelflux en -duur. De terugspoelflux van alle geïnventariseerde UF-installaties lag tussen 150-300 L/m<sup>2</sup>h, en de terugspoelduur verschilde sterk maar lag meestal tussen een halve minuut en twee minuten.

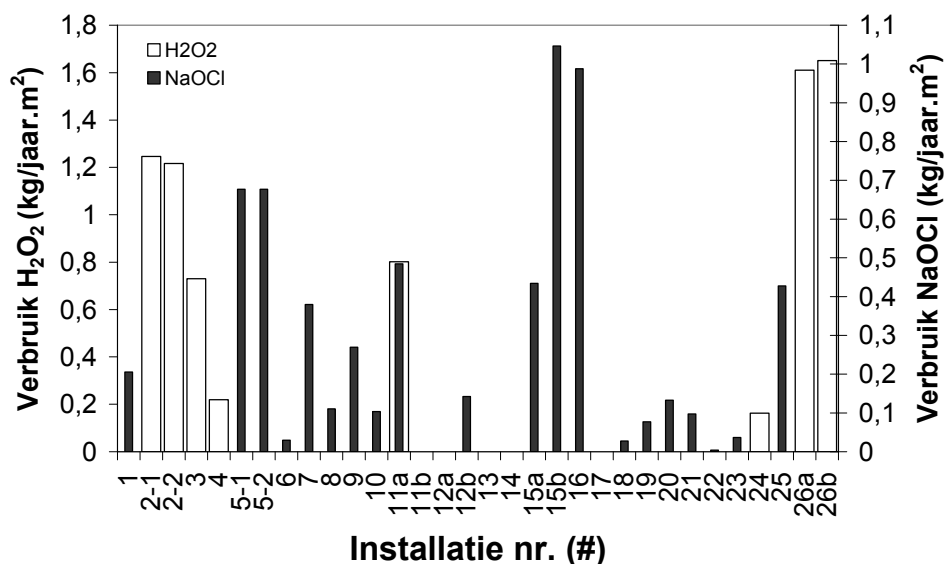
**Figuur 2.7** Verbruik van peroxide en chloorbleekloog van de verschillende geïnventariseerde UF-installaties in beheer van Nederlandse en Vlaamse drinkwaterbedrijven.

Naast een mechanische belasting worden de vezels blootgesteld aan een periodieke chemische belasting in de vorm van een regelmatige chemische terugspoeling en/of een chemische reiniging (cleaning in place of CIP). Uit de inventarisatie bleek dat de meeste (bijna alle) UF-installaties te maken hebben met een regelmatige chemische terugspoeling, en dat een CIP slechts sporadisch voorkomt (tussen 0-4x per jaar). De regelmatige chemische terugspoeling bestaat uit een normale hydraulische terugspoeling, doseren van chemicaliën, inweken en uitspoelen met een hydraulische terugspoeling. Bij UF-installaties voor grondwater- en spoelwaterbehandeling wordt meestal gereinigd met zoutzuur en peroxide, waarbij peroxide concentraties tussen 150-500 mg/L, inweektijden tussen 1 minuut tot 1 uur en reinigingsfrequenties tussen 1 en 8 keer per dag liggen. In figuur 2.7 is het jaarlijkse peroxide verbruik in kg per m<sup>2</sup> membraanoppervlak weergegeven voor de geïnventariseerde UF-installaties. Het jaarlijkse peroxide verbruik ligt tussen 0,16 kg H<sub>2</sub>O<sub>2</sub>/jaar.m<sup>2</sup> (Annen installatie van WMD) en 1,6 kg H<sub>2</sub>O<sub>2</sub>/jaar.m<sup>2</sup> (Heel installatie van WML). In de andere UF-installaties wordt veelal gereinigd met NaOCl soms in combinatie met andere chemicaliën zoals NaOH. NaOCl wordt toegepast voor het deactiveren en verwijderen van tegengehouden biomassa. Toegepaste NaOCl concentraties liggen tussen 75 en 500 mg/L met inweektijden liggen tussen 1 minuut en 1 uur. In figuur 2.7 is het jaarlijkse NaOCl verbruik in

kg per m<sup>2</sup> membraanoppervlak weergegeven voor de geïnventariseerde UF-installaties. Het jaarlijkse NaOCl verbruik ligt tussen 0,01 kg NaOCl/jaar.m<sup>2</sup> (Waterland installatie voor het nijlpaarden verblijf van WMD) en 1,1 kg NaOCl/jaar.m<sup>2</sup> (Kisuma installatie van WGr). Ondanks hydraulische en chemische terugspoelingen neemt de permeabiliteit van sommige installaties af, en wordt een incidentele CIP reiniging toegepast. Tijdens deze CIP reiniging wordt gebruik gemaakt van chemicaliën zoals oxaalzuur, citroenzuur, ascorbinezuur of commercieel producten (Divos-2, Ultrasil-P3,...). Ook wordt tijdens deze chemische reiniging vaak NaOCl toegepast.

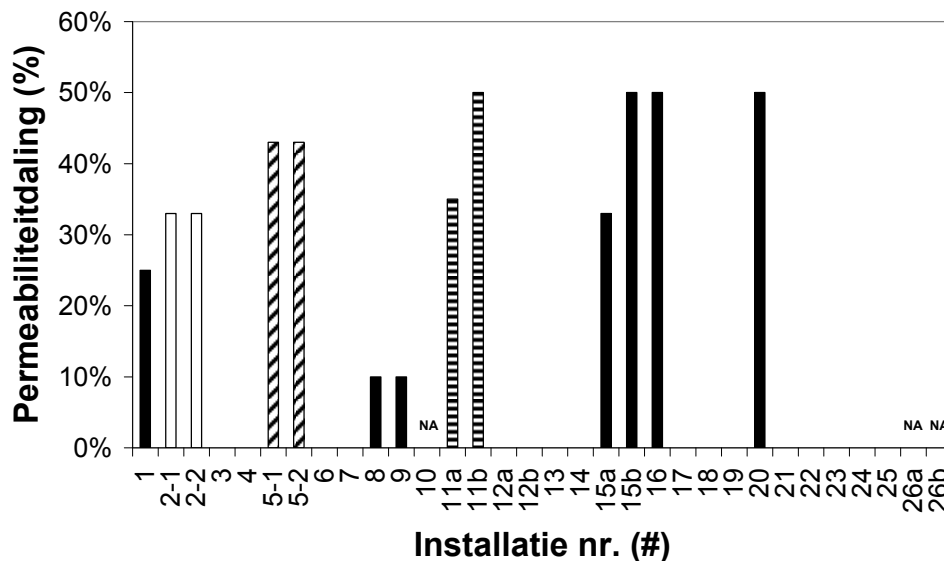
**Figuur 2.8** Permeabiliteitsdaling van de verschillende geïnventariseerde UF-installaties. Verschillende watertypen: oppervlaktewater (zwart), (oever)grondwater (wit), spoelwater (horizontaal gearceerd), effluentwater (diagonaal gearceerd), zeewater (grijs) en afvalwater (geblokt).

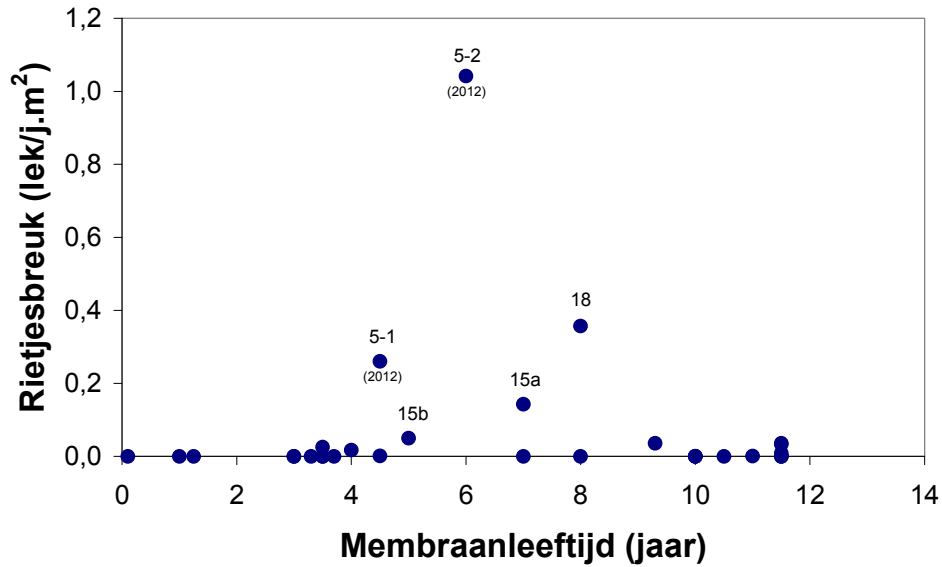
**Figuur 2.10** Rietjesbreuk uitgezet tegen de membraanleeftijd van de verschillende geïnventariseerde UF-installaties. De nummers bij sommige symbolen geven de installatie nummers weer.

Rietjesbreuk is gecorreleerd aan de leeftijd van UF membranen in de geïnterpreteerde UF-installaties. Voor de DECU (Evides), Kisuma (WGr) en Erica (WMD) installaties met oppervlaktewater als voeding is het rietjesbreuk probleem relatief groot (0,09-0,36 gebroken rietjes per jaar per m<sup>2</sup>) en wordt rietjesbreuk gevonden bij een membraanleeftijd vanaf 4 jaar. Voor de overige installaties wordt weinig rietjesbreuk waargenomen (< 0,01 gebroken rietjes per jaar per m<sup>2</sup>) zonder enig verband met de membraanleeftijd. Op basis van de inventarisatie lijkt dat leeftijd weinig tot geen effect heeft op het optreden van rietjesbreuk. Er zijn meer kwantitatieve gegevens nodig om een eventueel verband aan te tonen. Systematisch onderzoek op laboratorium schaal lijkt een betere methode om een eventueel verband aan te tonen tussen rietjesbreuk en membraanleeftijd.

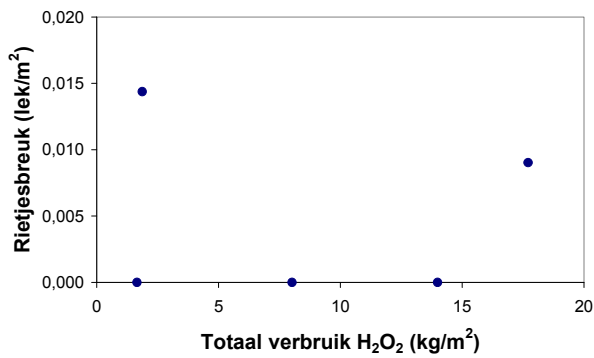
**Figuur 2.11** Rietjesbreuk gedurende de gehele looptijd uitgezet tegen het totaal verbruik aan peroxide voor de verschillende UF-installaties

Rietjesbreuk is ook gecorreleerd aan het totaal gebruikte peroxide en NaOCl gedurende de leeftijd van de UF membranen. Er is echter geen verband gevonden tussen de hoeveelheid gebruikte peroxide of NaOCl en het optreden van rietjesbreuk. Er zijn te weinig gegevens voorhanden bij de inventarisatie studie om een sluitend oordeel te vellen over de rol van chemicaliën bij rietjesbreuk. Systematisch laboratorium onderzoek lijkt een betere aanpak en wordt beschreven in hoofdstukken 4 en 5.

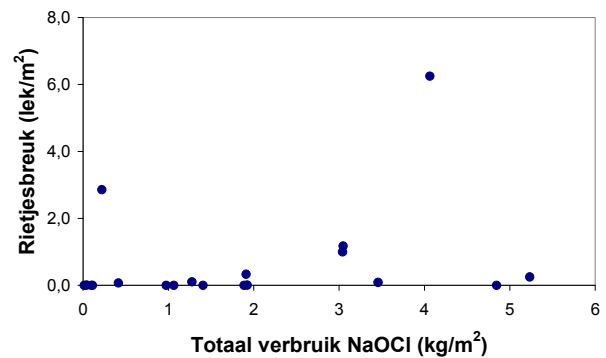
**Figuur 2.12** Rietjesbreuk gedurende de gehele looptijd uitgezet tegen het totaal verbruik aan chloorbleekloog voor de verschillende UF-installaties

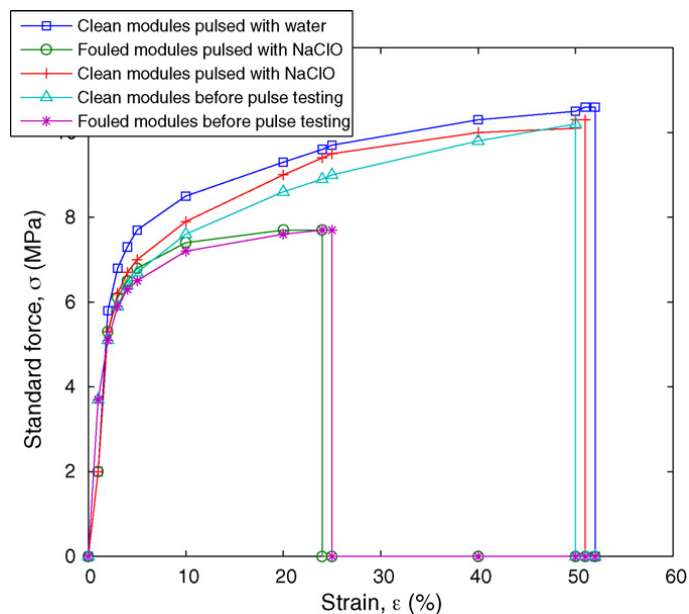
**Figuur 3.1** Resultaten van trektesten na blootstelling aan verschillende omstandigheden [Zondervan et al., 2007]

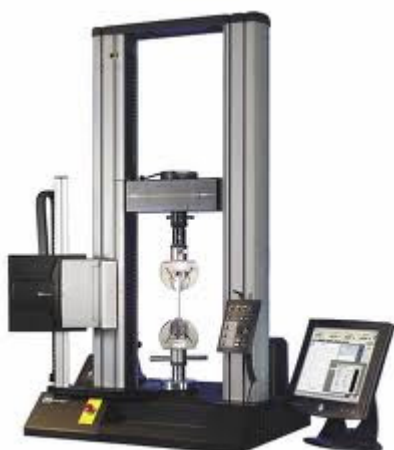
**Figuur 3.2** Voorbeeld van een treksterkte meter (Instron MEAM247-09C-P2)

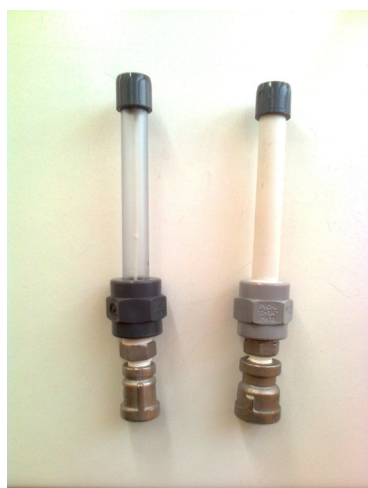
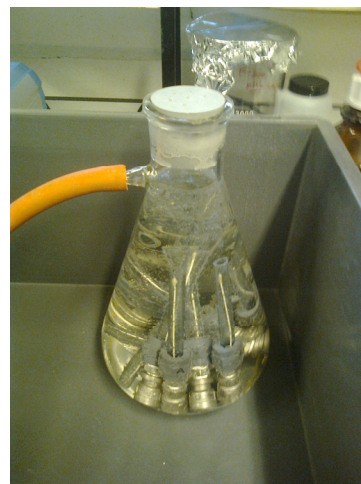
**Figuur 4.2** Foto's van de gepotte membranen voor het toepassen in de barsttest

Foto 1: module met membraan voor en na veroudering bij 70 °C

Uit de door WLN aangeleverde batch (geconserveerd met bisulfiet) zijn de benodigde membraanrietjes random geselecteerd. Hiervan is circa 10 cm van deze rietjes afgeknipt en gespoeld met drinkwater om de bisulfiet resten te verwijderen. De rietjes zijn bij kamertemperatuur gedroogd. De rietjes zijn per stuk in een voor de test geschikt verbindingstuk met beschermhuls geplaatst (zie figuur 4.2). De lijmverbinding is gemaakt met een voor membranen geschikte lijm. De verbinding is minimaal 24 uur gedroogd bij kamertemperatuur. Hierna zijn de elementen in een vacuüm-erlenmeyer gebracht en is de erlenmeyer gevuld met demiwater. De erlenmeyer met elementen is circa 4 h onder vacuüm gebracht om de lucht te verwijderen en water in de membraanrietjes te brengen. De barsttest is uitgevoerd met minimaal vijf membraanelementen met een constante oplopende druk van 0,1 MPa/uur (1 bar/h) bij kamertemperatuur. Voor de verouderingstest zijn de membranen zeven dagen bewaard in demiwater bij 70 °C in een stoof.

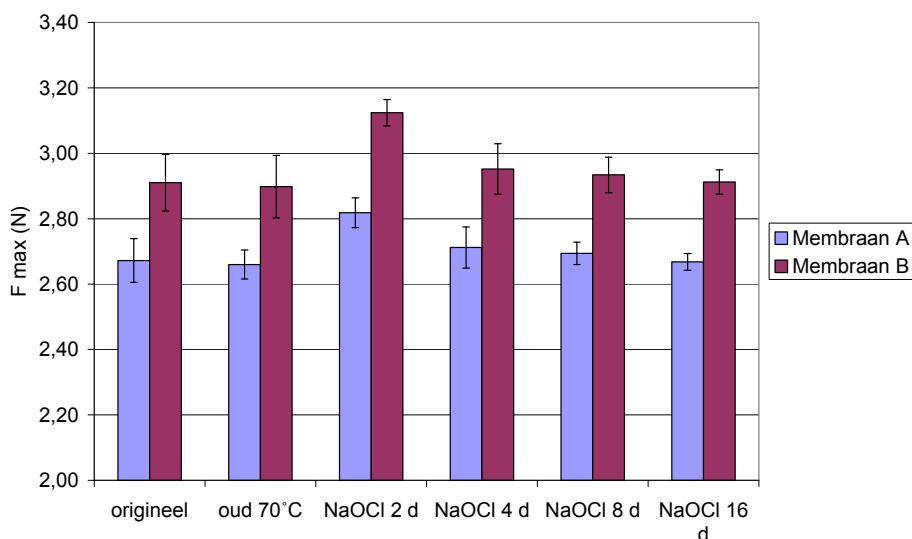
**Figuur 5.1** Trekkraft bij breuk bij de verschillende omstandigheden

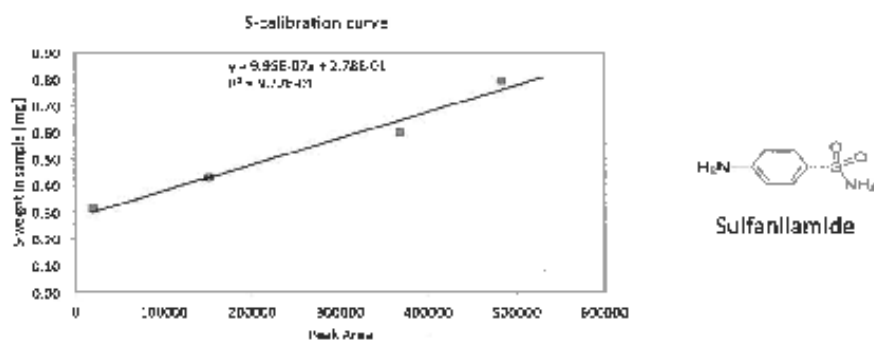
Calibration curve with sulfanilamide for the sulphur content.

Figure 1 the calibration curve used to calculate the sulphur content to the right the chemical structure of sulfanilamide.
