PCD 6:2016 | Oktober 2016

Conditiebepaling voor drinkwater- leidingen

KWR | PCD 6:2016 | Oktober 2016

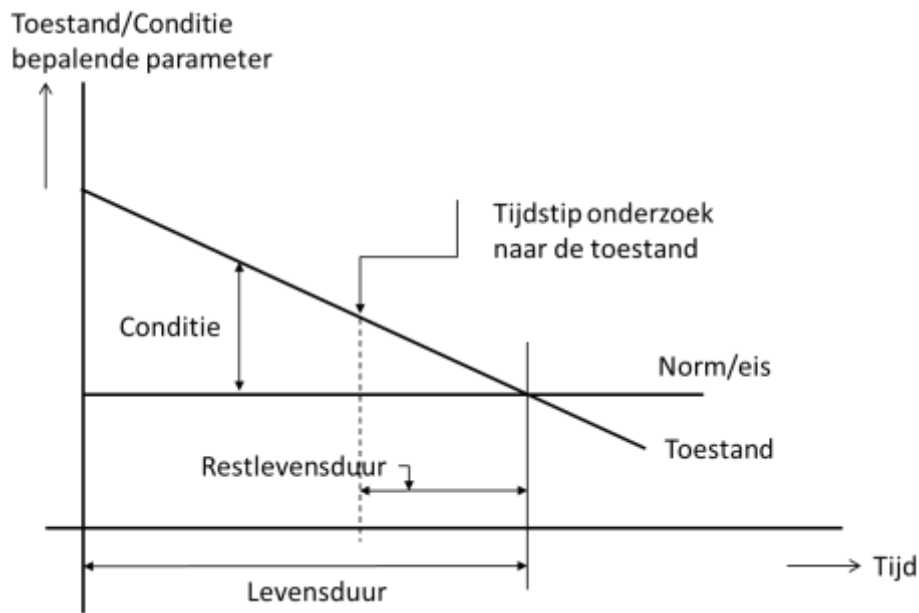
Figuur 1 Grafische weergave van de begrippen 'toestand' en 'conditie'.

In Figuur 1 zijn de verschillende begrippen in onderling verband weergegeven. De toestand van het onderzochte onderdeel is weergegeven als functie van de tijd. Dit kan lineair zijn, maar ook andere vormen zijn mogelijk. De norm of eis die wordt gesteld aan het onderdeel is gekoppeld aan de omgeving en kan hiermee in de tijd variëren (veranderende omgeving). Het verschil tussen de lijn 'Toestand' en de lijn 'Norm/eis' is de 'Conditie' van het beschouwde onderdeel. De 'Levensduur' is bepaald op het snijpunt van beide lijnen waar de conditie '0' is. Als uit de toestandsbepaling volgt dat de conditie positief is, bestaat er een restlevensduur.

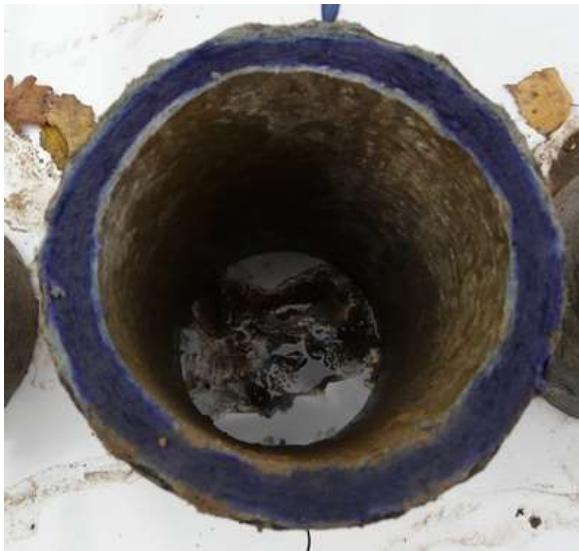
Figuur 3 Resultaat van een thymolftaleïnetest op een 100 mm asbestcement buisdeel met een wanddikte van ongeveer 14 mm. Er is inwendige aantasting (maximaal 2 mm) en uitwendige aantasting (maximaal 6 mm) zichtbaar.

- Kleuring van een vers breukvlak met een pH-indicator;
Het uitgeloopte deel van de buiswand heeft een lagere pH-waarde dan het niet uitgeloopte deel. Door op een vers breukvlak een indicator aan te brengen (tegenwoordig thymolftaleïne, tot 2014 fenolftaleïne) kleurt het niet uitgeloopte deel. De diepte van de uitloging is met een schuifmaat nauwkeurig genoeg te meten (vereiste nauwkeurigheid is 0,5 – 1,0 mm). Figuur 3 geeft een voorbeeld met het resultaat van een test met thymolftaleïne weergegeven.

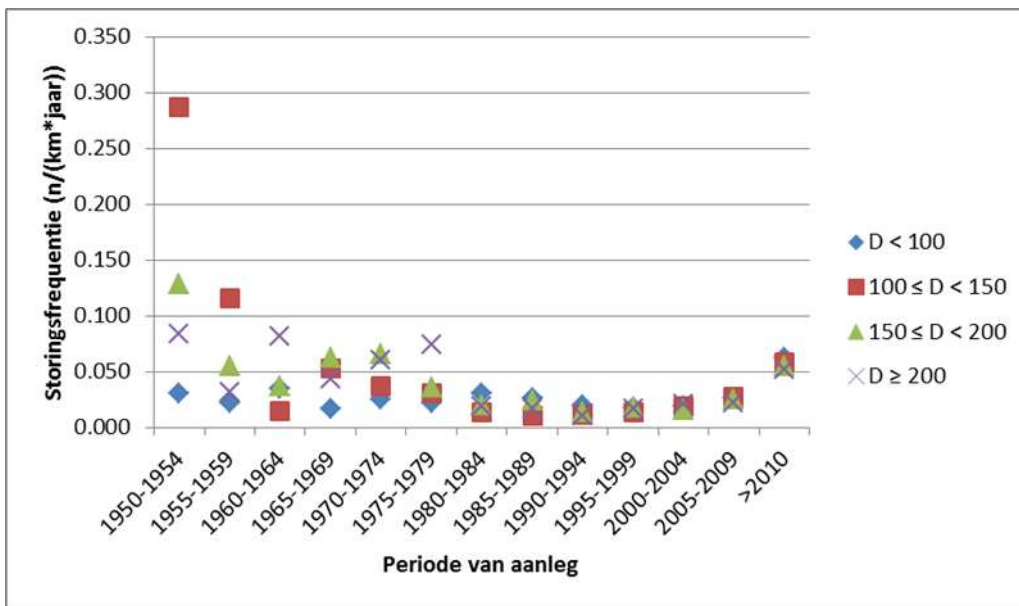
Figuur 4 Storingsfrequenties van PVC leidingen per periode van aanleg en diameterrange (Ustore november 2014) [12].

Uit de storingsstatistieken [12] volgt een verhoogde storingsfrequentie binnen het cohort PVC voor de aanlegperiode voor 1980 en een diameter ≥ 200 mm, zie Figuur 4. Een knip op dit jaartal geeft een eerste indicatie voor leidingen met een verhoogde kans op storingen maar het is slechts een eerste indicatie. De cohorten voor 1980 vertonen een grote spreiding in storingsfrequenties tussen de verschillende diameterklassen. Na 1980 wordt de spreiding klein. De cohorten voor 1960 zijn klein en variëren sterk in storingsfrequentie.

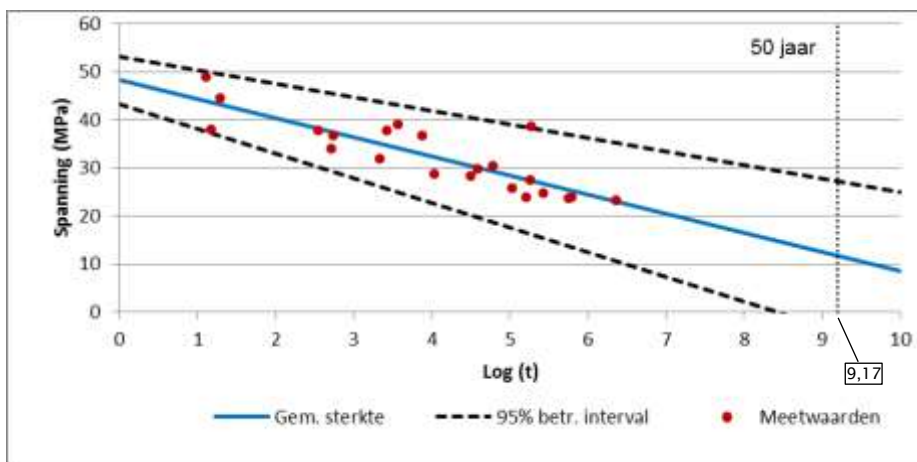
Figuur 5 Uitslag van een meting van de weerstand tegen langzame scheurgroei. Ter oriëntatie t bij $\log(t) = 5$ is 100.000 s. Dit komt overeen met 27,8 h.

Een uitslag van een onderzoek naar de weerstand tegen langzame scheurgroei is opgenomen in Figuur 5. De opneembare spanning staat op de Y-as en de logaritme van de tijd (seconden) dat deze spanning kan worden opgenomen, staat op de X-as. Uit dit onderzoek blijkt in dit materiaal een geëxtrapoleerde 50 jaar sterkte aanwezig te zijn op het moment van onderzoek van 11,6 MPa, bij aanleg van deze leiding was de eis voor deze waarde 25 MPa. Dit onderzochte buisdeel voldoet niet aan de huidige gestelde eisen. Het hangt van de belastingstoestand en de werkelijk optredende spanningen af in hoeverre de levensduur hierdoor wordt beïnvloed. Voor het onderstaande resultaat van een bepaling van de weerstand tegen langzame scheurgroei geldt dat een materiaalspanning van 10 MPa gedurende $10^{9.5}$ seconden wordt weerstaan, voordat het materiaal bezwijkt. Dit komt overeen met 100 jaar.

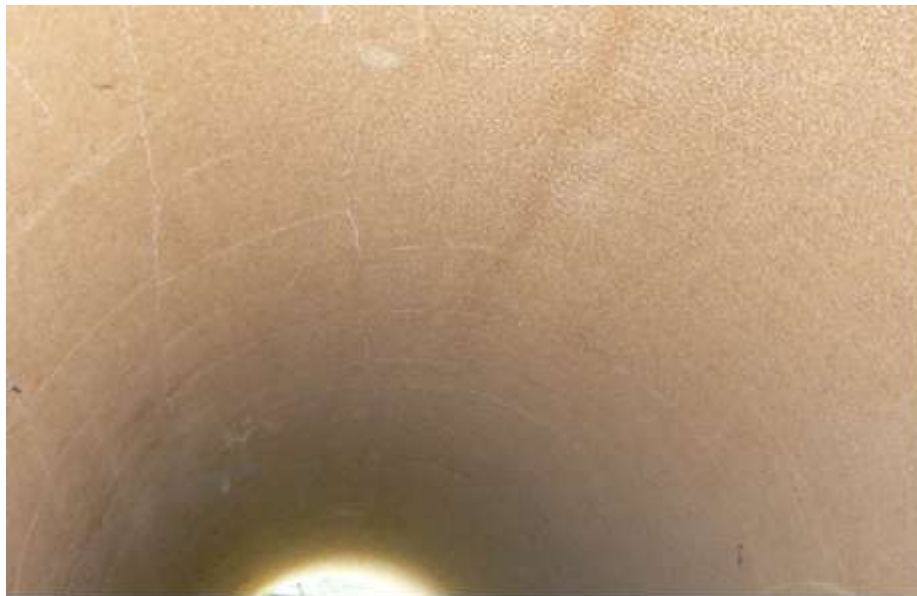
Figuur 7 Scheuren in de fabrieksmatig aangebrachte inwendige cementmortelbekleding van een \varnothing 900 mm stalen zinker. Onder deze scheuren was geen aantasting zichtbaar.

- **Aanwezigheid van scheuren in de bekleding**
Vanwege de verschillende eigenschappen tussen de stalen leiding en de cementmortelbekleding ontstaan er snel scheuren in de cementmortelbekleding. Er ontstaan lengtescheuren als gevolg van vormverandering in dwarsdoorsnede en dwarscheuren als gevolg van vormveranderingen in de lengterichting. Afhankelijk van de diameter en de aanlegmethode treden deze scheuren in meer of mindere mate op. In NEN-EN 10298 [34] zijn de eisen opgenomen die worden gesteld aan de bekleding. De maximum scheurbreedte is gesteld op 1,5 mm onder drinkwateromstandigheden, mits de stabiliteit van de laag cementmortel niet wordt bedreigd. Deze breedte van scheuren wordt uitsluitend bij uitzonderlijk grote vervorming in een leiding gevonden. Voor een voorbeeld van mogelijk optredende scheuren, zie Figuur 7.

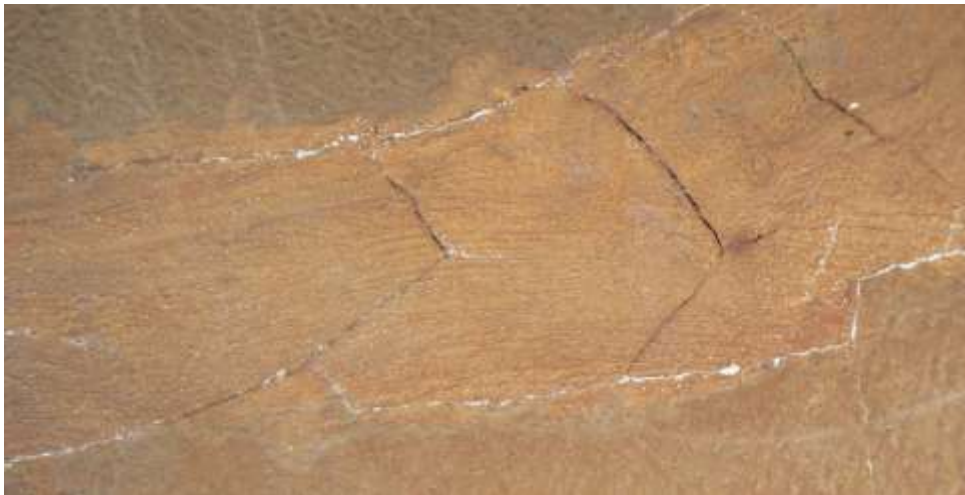
Figuur 8 Krimpscheuren in een in situ aangesmeerde cementmortelbekleding ter plaatse van een las. De aanwezige aantasting is weergegeven in Figuur 9.

Naast scheuren als gevolg van vervorming kunnen ook scheuren ontstaan in de aangesmeerde delen op verbindingen. De omstandigheden waaronder dit aansmeren gebeurt, zijn moeilijk omdat het de binnenwand van de leiding betreft. Daardoor is de kwaliteitscontrole niet eenvoudig uit te voeren en valt het resultaat soms tegen. De cementmortel krimpt meer dan verwacht en er kunnen krimpscheuren ontstaan. In figuur 8 is een dergelijke aangesmeerde plaats weergegeven. De scheuren zijn breder dan de scheuren die zijn ontstaan uit vervorming. De aangetroffen aantasting onder scheuren was beperkt van aard, zie figuur 9. De toestand van de cementmortelbekleding is visueel vast te stellen als het om scheuren gaat.

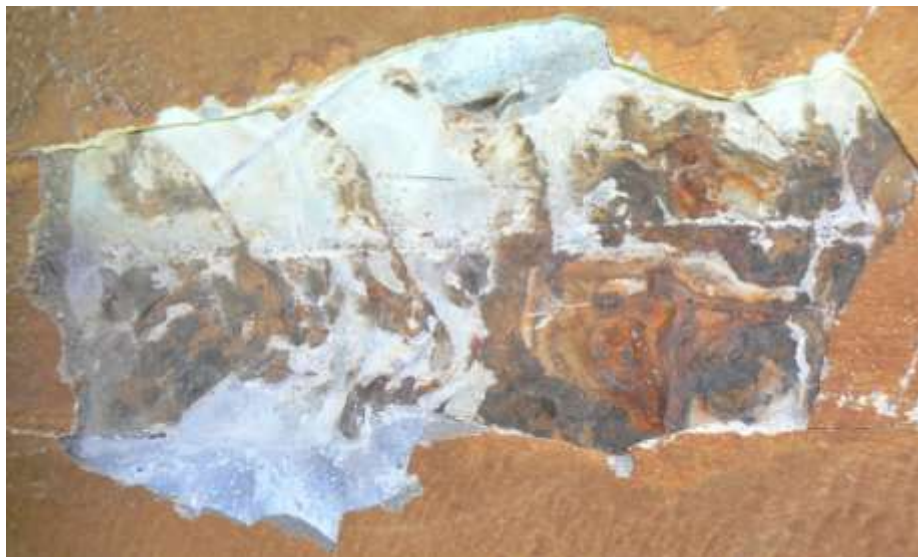
Figuur 9 Staaloppervlak onder de verwijderde aangesmeerde bekleding die is weergegeven in Figuur 8.

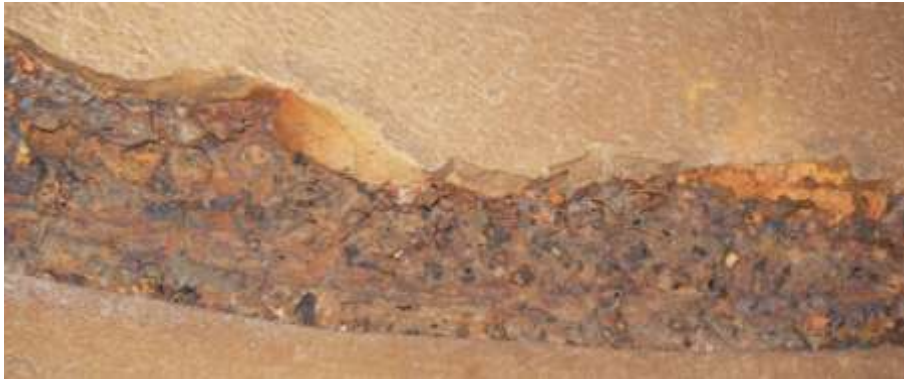
Figuur 10 Niet-aangesmeerde las in een stalen leiding na 17 jaar in bedrijf.

- Lokaal ontbreken van de bekleding
Bij het samenstellen van de buisdelen tot een volledige leiding ontstaan ter plaatse van niet-standaard lasverbindingen vaak locaties zonder bekleding. Uit de praktijk blijkt dat deze niet altijd worden aangesmeerd. Kwaliteitscontrole is essentieel. De ernst van een dergelijk situatie wordt vooral bepaald door de waterkwaliteit waaraan de leiding is blootgesteld (agressief water). Bij een lage corrosiviteit ten opzichte van staal is de aantasting beperkt. In figuur 10 is een niet aangesmeerde las weergegeven na 17 jaar in bedrijf.

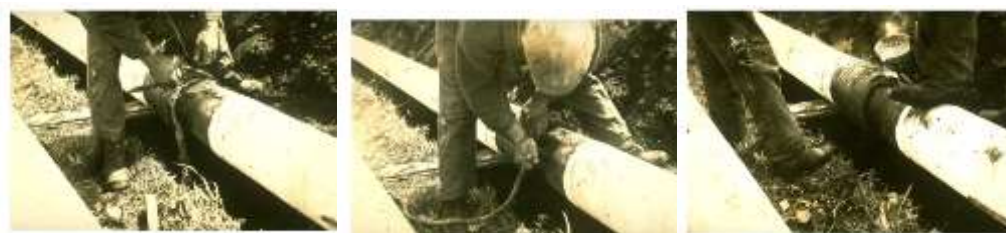
Figuur 12 Aanbrengen van een lood-striktouw verbinding [53].

Een verbinding van lood-striktouw wordt toegepast op GGJ leidingen, waarbij de ruimte tussen de mof en spie wordt opgevuld met striktouw en afdicht met lood, zie ook Figuur 12. Striktouw is in teer gedrenkte hennep. Het striktouw is laagsgewijs met zogenaamde strikijzers in de mofruimte geslagen. Om te voorkomen dat striktouw met water in aanraking komt, moet het spie-einde tot tegen de bodem van de mof worden geschoven. De verbinding wordt afdicht door het vol te gieten met vloeibaar lood. In plaats van afdichting met vloeibaar lood worden ook strengen loodwol toegepast die met strikijzers in de mofruimte worden geslagen. Na het aanbrengen van de verbinding wordt de mof en het zichtbare deel van het spie-eind ingesmeerd met bitumenverf. Specifieke faaloorzaken voor lood-striktouw verbindingen zijn opgenomen in Tabel 6.

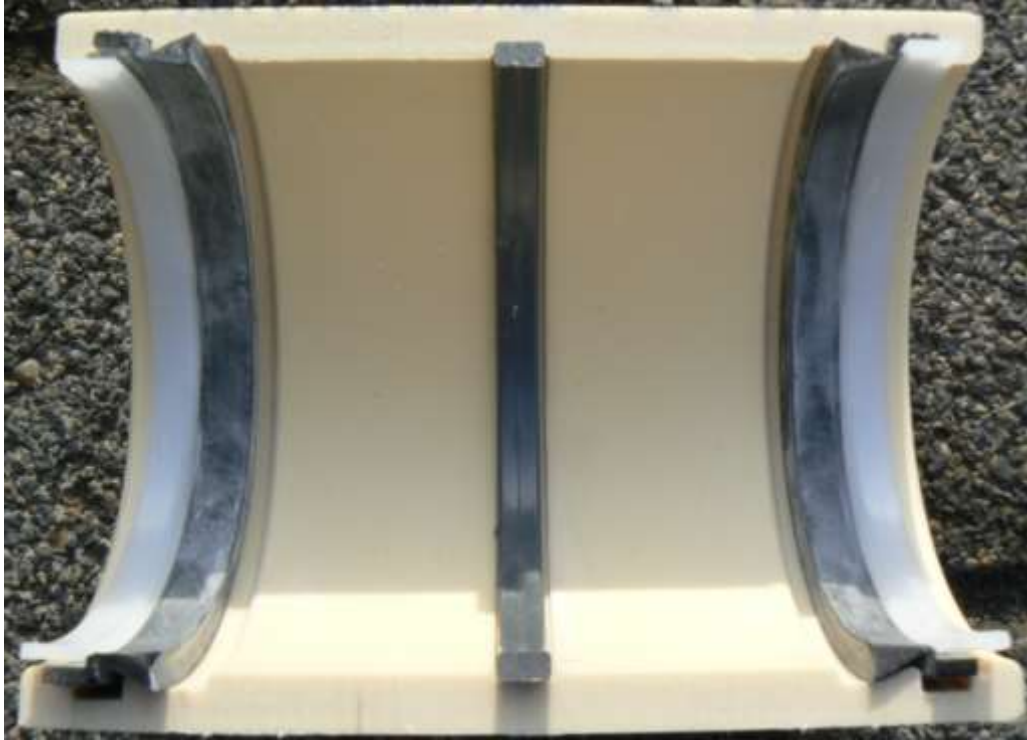
Figuur 16 Mof voor een rubberglijverbinding voor PVC leidingen.

worden geschoven om enige expansie en hoekverdraaiing mogelijk te maken. In de mof is een stootrand aangebracht. Er worden ook enkelzijdige moffen toegepast, waarbij de mof aan een van de zijden van de buis is bevestigd. Specifieke faaloorzaak voor rubberglij afdichting in PVC leidingen is opgenomen in Tabel 11.

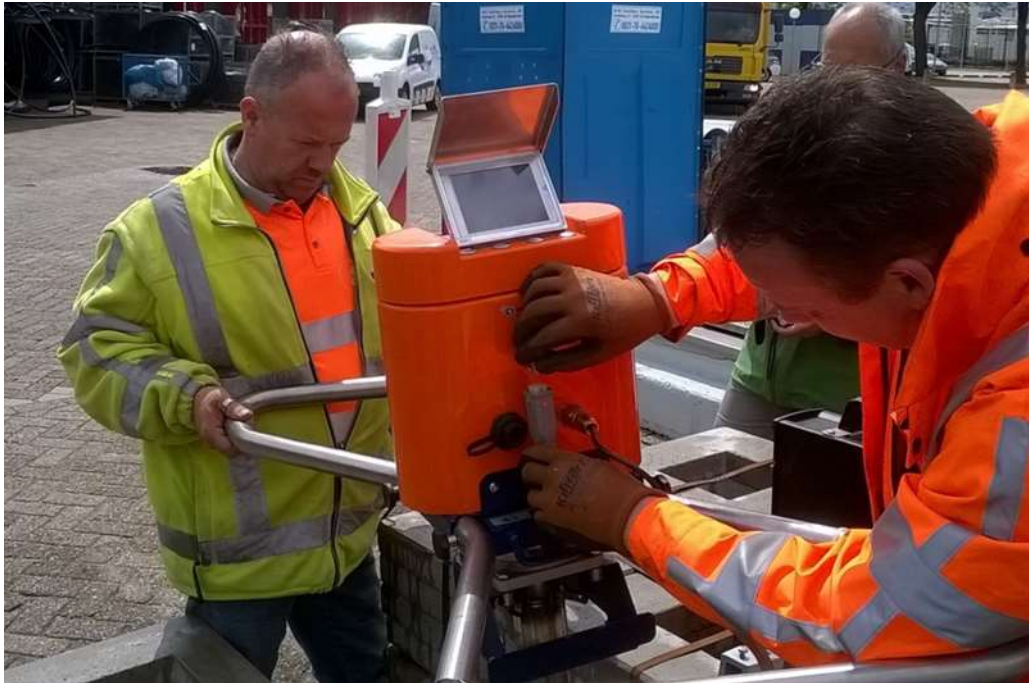
Figuur 17 Automatische afsluitersleutel plus registratie draaimomenten.

Een afsluiter of brandkraan wordt bediend door het draaien van de spindel. Door het benodigde moment voor het draaien te meten, wordt de kracht voor het bedienen van de afsluiter vastgelegd en kan dit worden vertaald in de toestand van de afsluiter. De benodigde apparatuur hiervoor is beschikbaar. In Figuur 17 is apparatuur afgebeeld waarmee een afsluiter kan worden gedraaid via een elektrische aandrijving. Met het draaien van de afsluiter wordt het draaimoment geregistreerd en door de gegevens te koppelen aan het afsluiternummer kan bij een volgende test worden bepaald hoe dit is veranderd. De beginstand van de afsluiter is af te leiden uit het aantal slagen dat moet worden gemaakt om de afsluiter dicht te draaien. De eindstand van de afsluiter is te bepalen via het aantal slagen dat wordt gemaakt na volledig open of volledig dicht draaien.

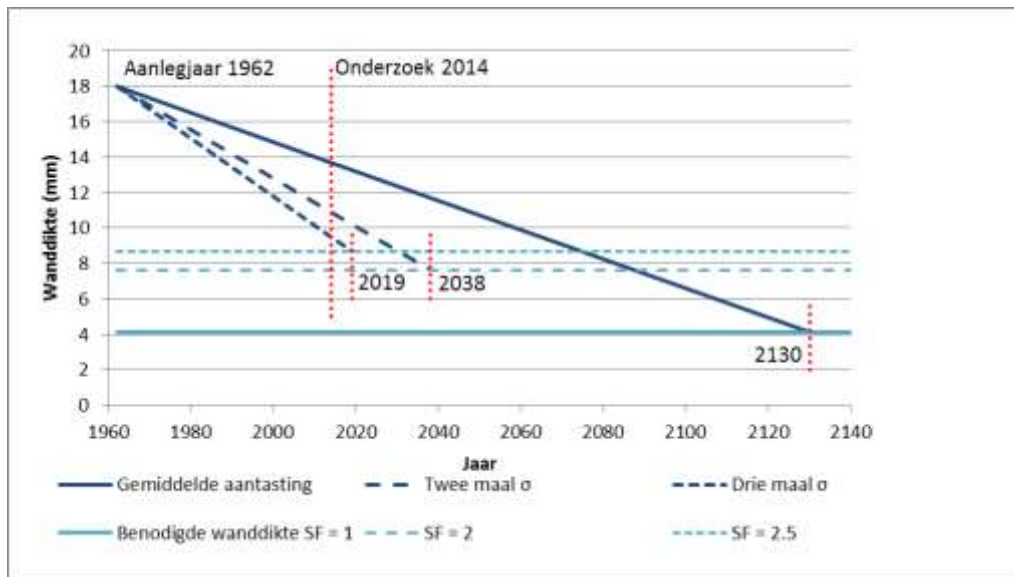
Figuur 19 Voorbeeld probabilistische benadering conditie \varnothing 200 mm asbestcement leiding. De aantasting van asbestcement is hier lineair verondersteld op basis van één meting in 2014.

De spreiding in de aanwezige wanddikte volgt uit de wanddiktemetingen. De veiligheidsfactor volgt uit een overweging voor de betreffende leiding. Voor de leiding is gebruik gemaakt van een indeling op basis van functie, ligging en impact bij storing, zie Tabel 21.

Op basis van de cijfers in dit voorbeeld zijn de snijpunten van de verschillende lijnen te bepalen en daarmee het einde levensduur van een buisdeel.

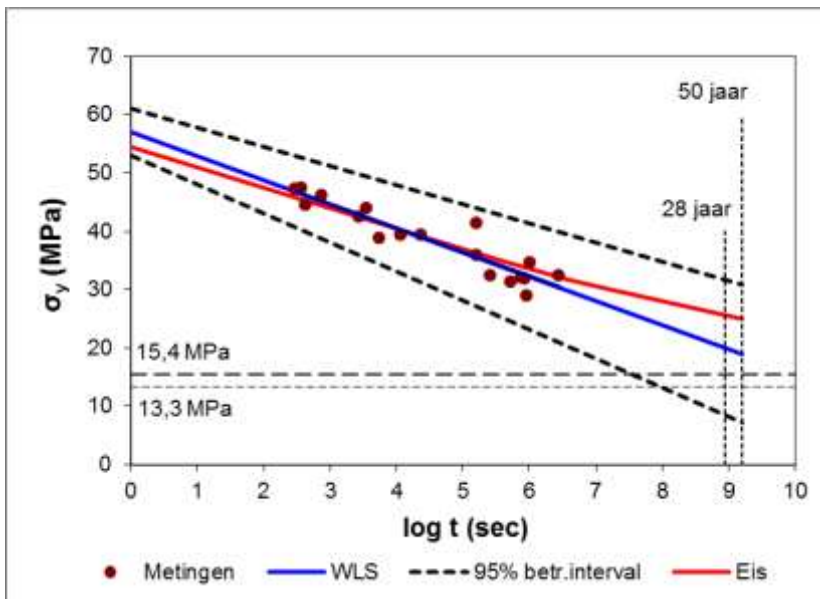
Figuur 20 Voorbeeld probabilistische benadering conditie ø 355 mm PVC leiding.

niet meer kan worden opgenomen. Voor dit voorbeeld is de kans 22% dat na 28 jaar de opneembare spanning lager is dan 13,3 MPa.

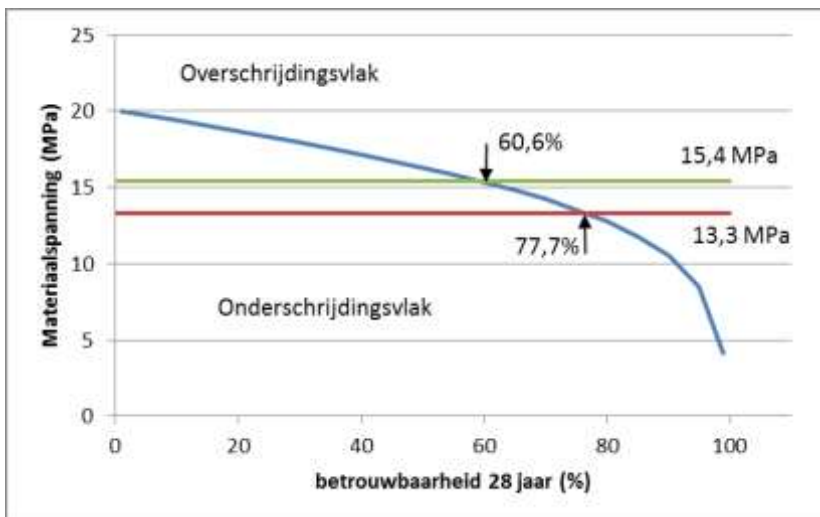
Figuur 21 Onder-/overschrijdingskromme betrouwbaarheid op 28 jaar.

Door voor een aantal spanningen de onderschrijdingskans te bepalen voor een bepaalde duur van optreden (in dit geval 28 jaar) is de blauwe lijn in Figuur 21 tot stand gekomen. Langs deze lijn is af te lezen welke kans van onder- of overschrijding bij een bepaalde spanning hoort voor de liggingsduur van 28 jaar voor deze betreffende buis.

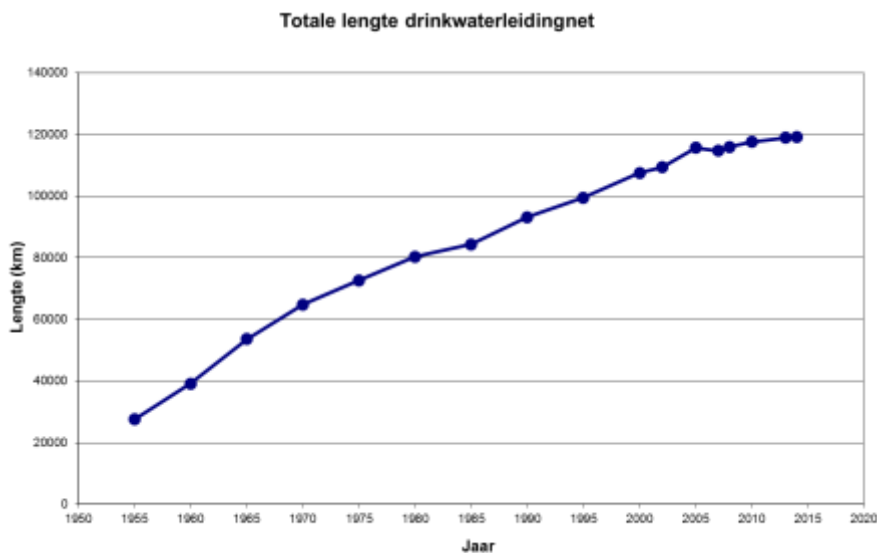
Figuur 22 Ontwikkeling totale lengte drinkwaterleidingnet in Nederland over de periode 1955 – 2014 [60].

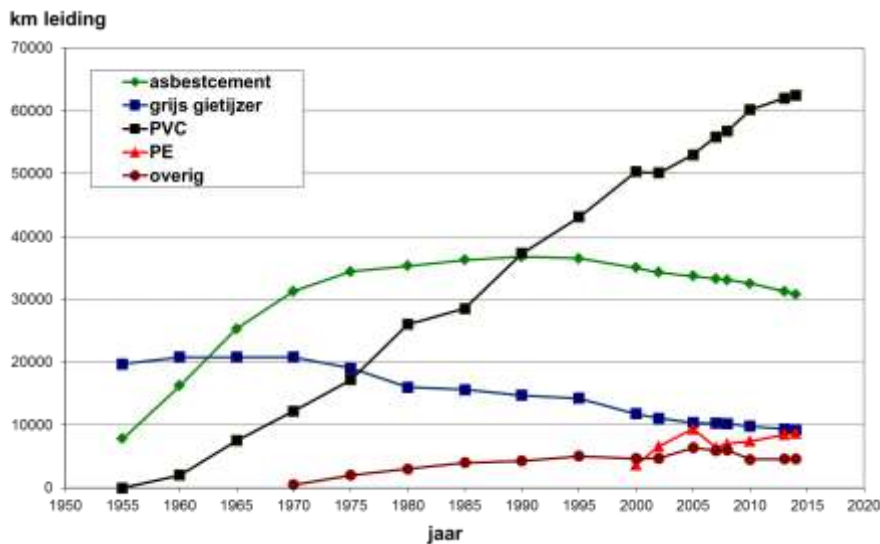
Figuur 23 Ontwikkeling van het drinkwaterleidingnet in Nederland over de periode 1955 – 2014. De trendbreuk in de lijn PVC in het jaar 2000 wordt veroorzaakt door het expliciet maken van PE in de cijfers vanaf dat jaar. Tot het jaar 2000 zijn PVC en PE samengenomen in één getal. Het een en ander heeft ook tot onduidelijkheid geleid in de periode 2005 – 2010 in de verdeling PE en Overig [60].

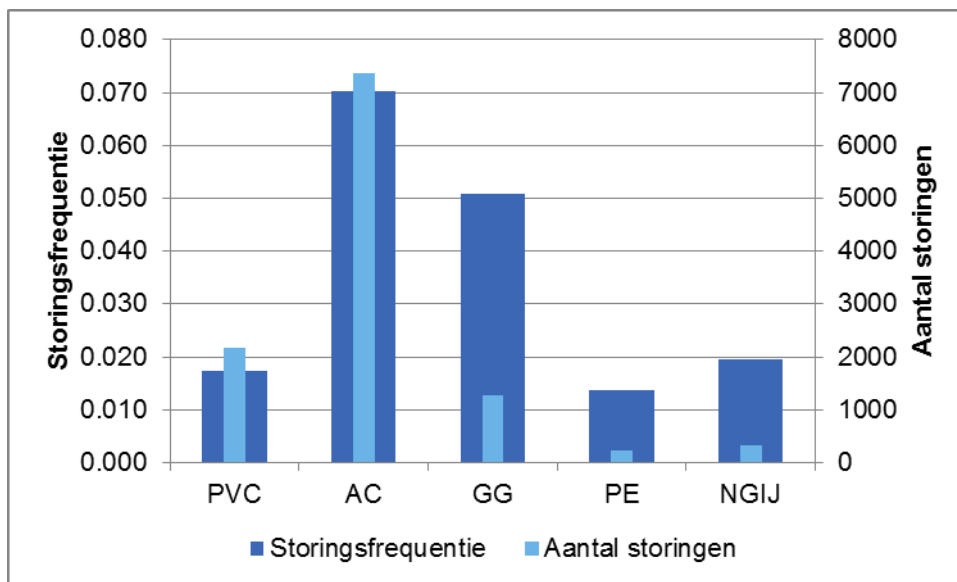
Figuur 25 Storinggegevens per materiaal zoals opgenomen in USTORE mei 2015.

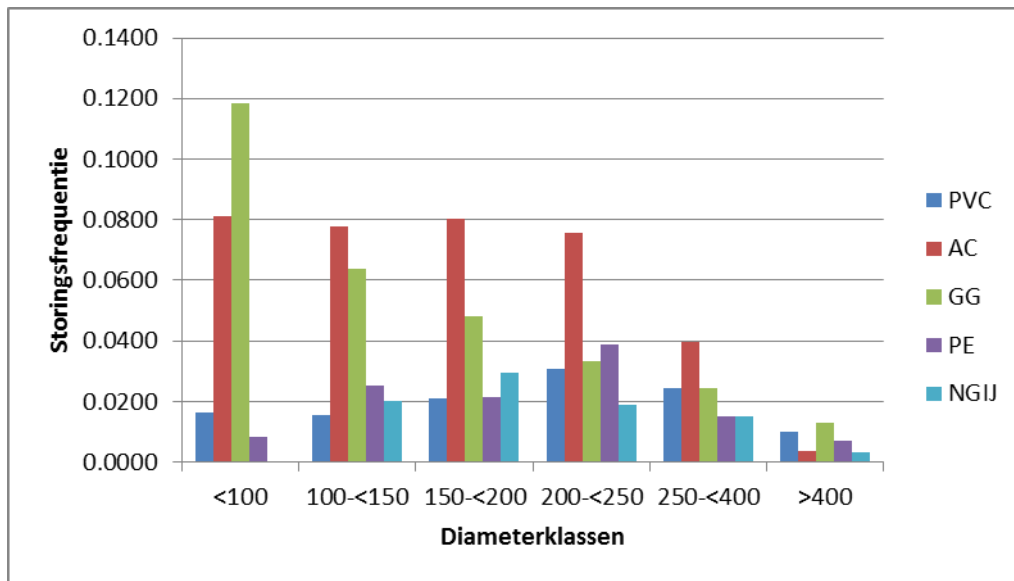
Figuur 27 Storingsfrequentie per materiaal en per diameter zoals opgenomen in USTORE (mei 2015).

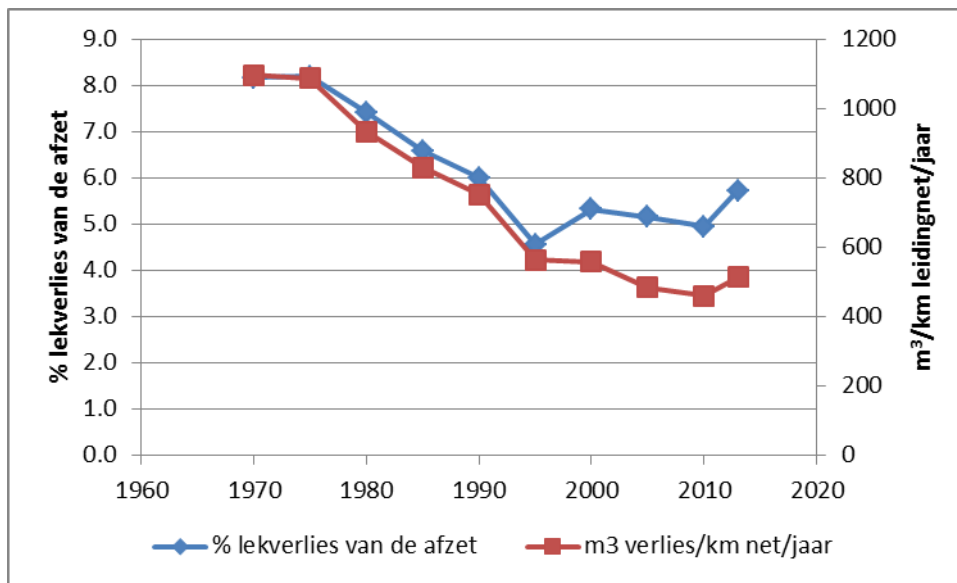
Figuur 30 Ontwikkeling relatieve lekverliezen in het Nederlandse drinkwaterleidingnet. Door de verliezen te relateren aan de leidinglengte wordt een reëel beeld verkregen van de werkelijke betekenis van de verliezen. Bij een dalende afzet en gelijkblijvende verliezen neemt het percentage lekverlies toe en lijkt de kwaliteit van het leidingnet af te nemen. Echter bij gelijkblijvende verliezen en een toenemende lengte van het leidingnet nemen de verliezen per km leidinglengte af. In de Nederlandse situatie zijn beide verschijnselen vanaf 1995 aan de orde [60].
