KWR 2016.110 | December 2016

# Registratieprotocol storingen van aansluitingen

Naar een uniforme registratie van storingen  
van aansluitingen

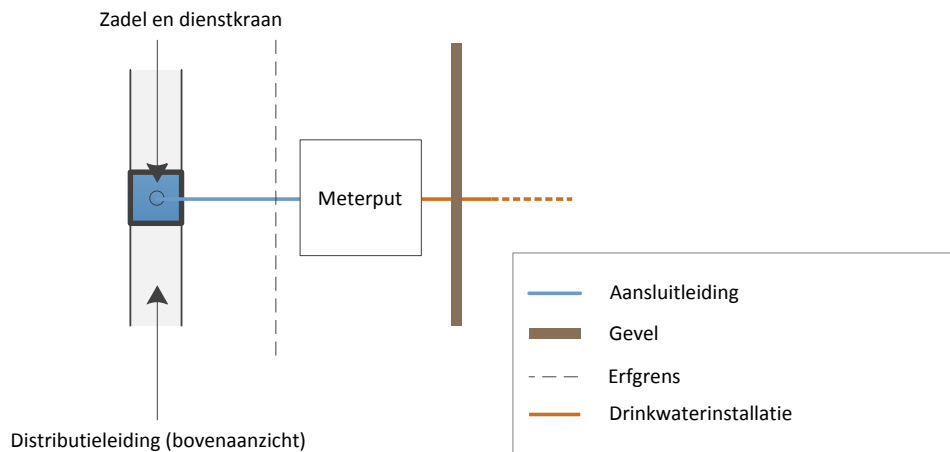
FIGUUR 2-4 SITUATIE AANSLUITING MET METERPUT. TEKENING IS NIET OP SCHAAL.

De systeemgrens wordt in dit geval bepaald door de combinatie zadel/dienstkraan links en de stopkraan in de meterput (die de meteropstelling bevat) rechts.

- C. **Meteropstelling in meterput in plaats van achter de gevel** (Figuur 2-4). Deze situatie kan zich voordoen in combinatie met elke hiervoor genoemde situatie. Mogelijk zijn er ook gevallen waarbij de meterput niet in private maar in publieke grond ligt. Voorbeelden hiervan zijn de meterputten die toebehoren aan woonboten.

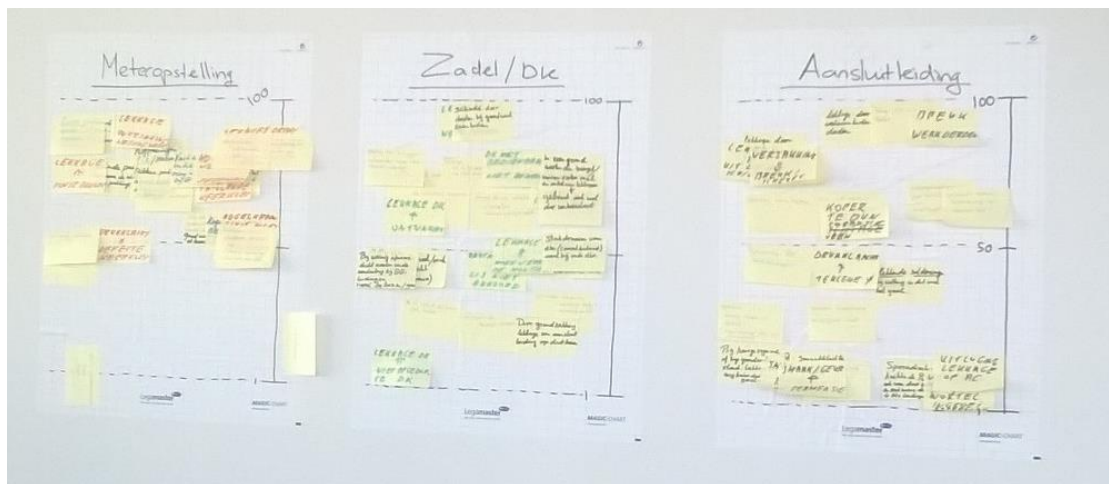
FIGUUR 5-2 DOOR MONTEURS GEÏNVENTARISEERDE FAALVORMEN GEORDEND NAAR ASSETGROEP (METEROPSTELLING, ZADEL/DIENSTKRAAN, AANSLUITLEIDING) EN VOORKOMEN IN DE PRAKTIJK (ZELDEN, REGELMATIG, VAAK).

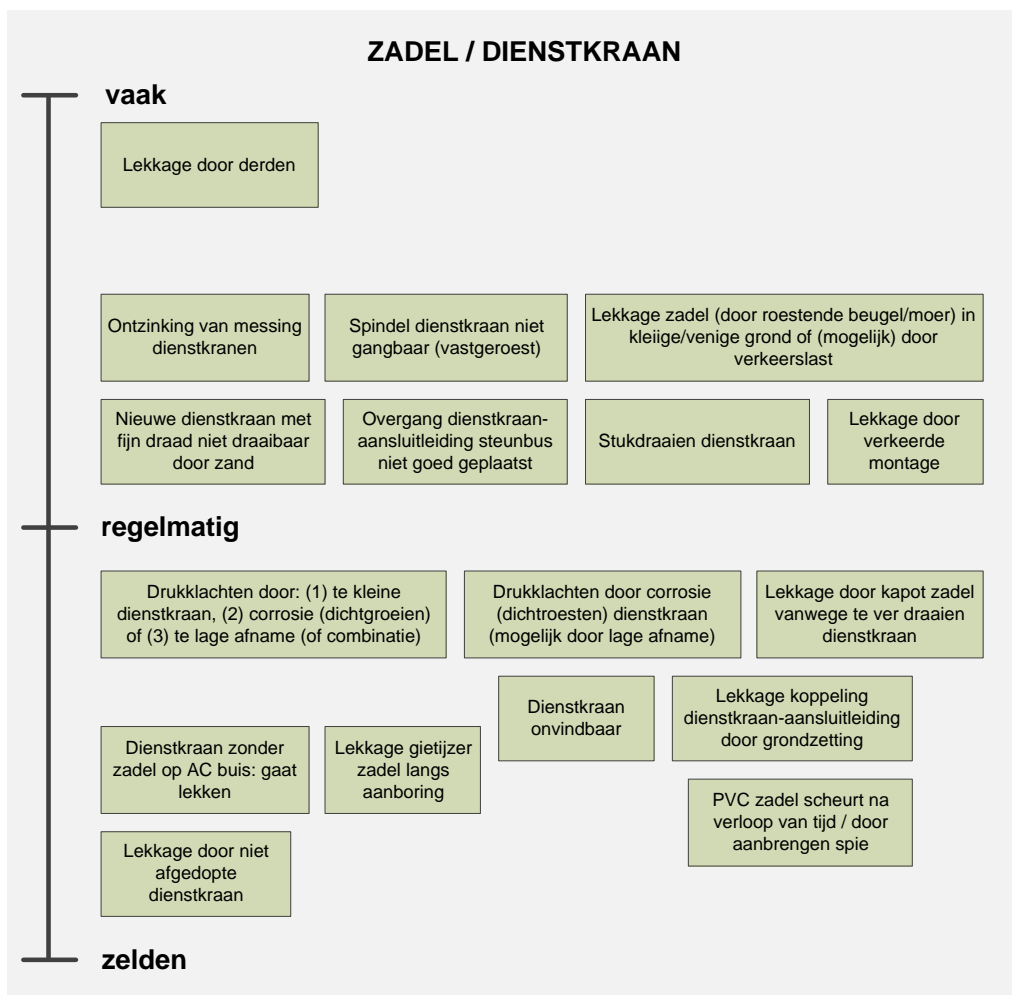
FIGUUR 5-3 DOOR MONTEURS INGEBRACHTTE VORMEN EN OORZAKEN VAN FALLEN VOOR ZADELS EN DIENSTKRANEN. DE SCHAAL GEEFT DE MATE VAN VOORKOMEN WEER (ZOALS AANGEGEVEN DOOR MONTEURS).

Figuur 5-3 geeft een overzicht van de door de monteurs benoemde faalvormen vormen en oorzaken die optreden bij zadels en dienstkranen.

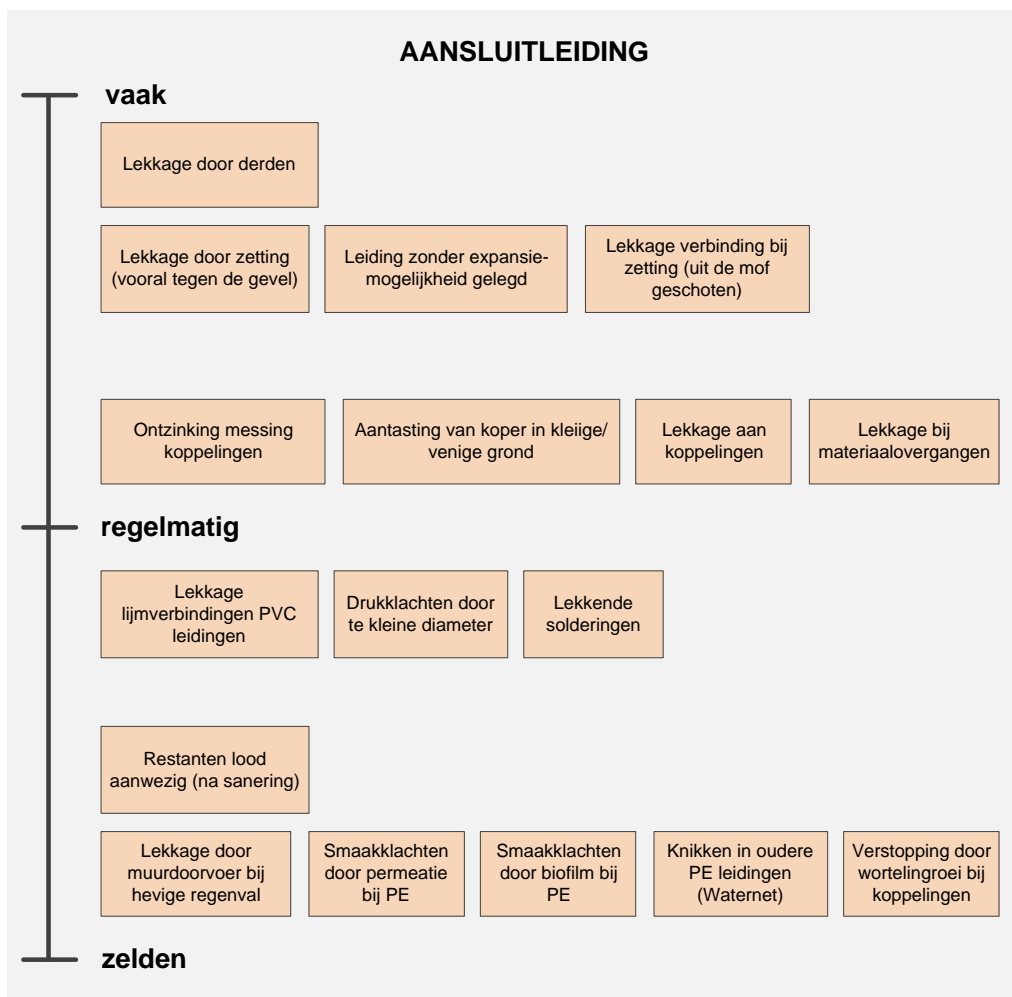
FIGUUR 5-4 DOOR MONTEURS INGEBRACHTTE VORMEN EN OORZAKEN VAN FALEN VOOR AANSLUITLEIDINGEN. DE SCHAAL GEEFT DE MATE VAN VOORKOMEN WEER (ZOALS AANGEGEVEN DOOR MONTEURS).

Figuur 5-4 geeft een overzicht van de door de monteurs benoemde faalvormen die optreden bij aansluitleidingen.

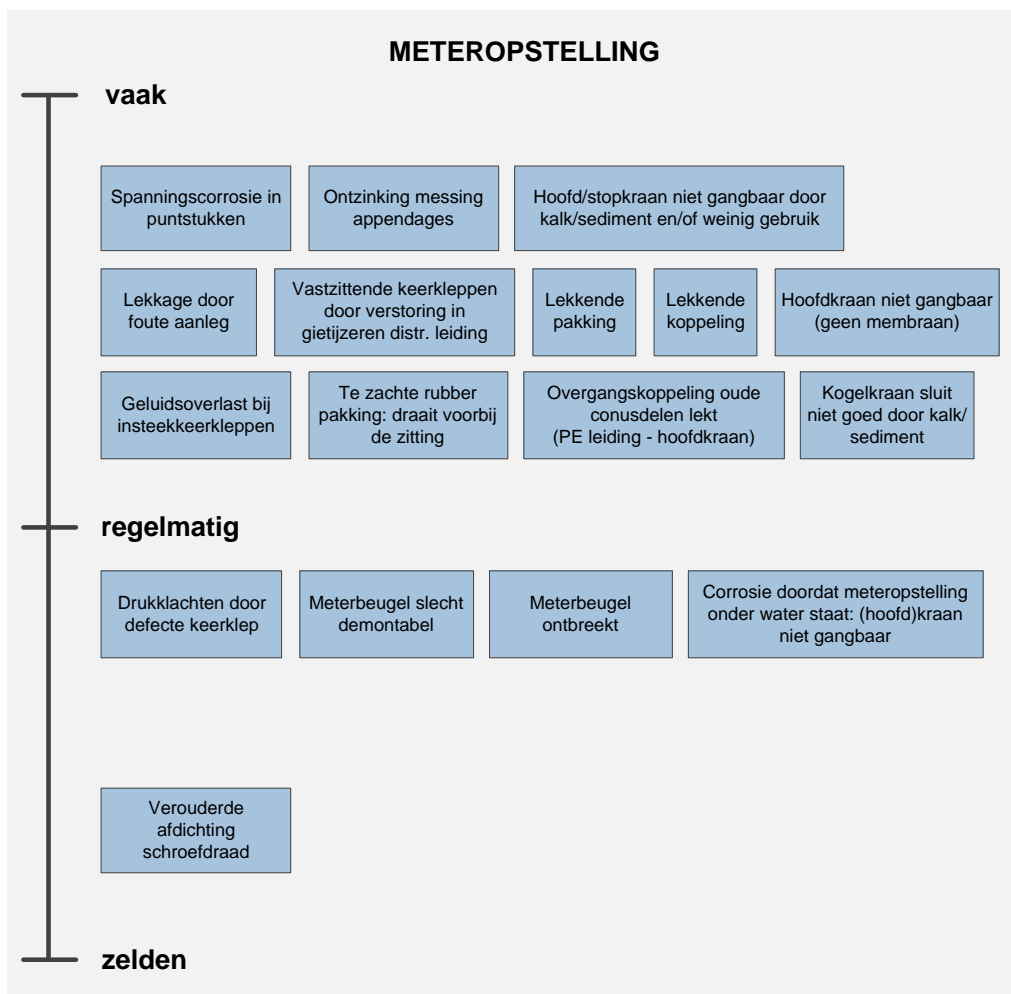
FIGUUR 5-5 DOOR MONTEURS INGEBRACHTE VORMEN EN OORZAKEN VAN FALEN VOOR METEROPSTELLINGEN. DE SCHAAL GEEFT DE MATE VAN VOORKOMEN WEER (ZOALS AANGEGEVEN DOOR MONTEURS).

Figuur 5-5 geeft een overzicht van de door de monteurs benoemde faalvormen die optreden bij meteropstellingen.

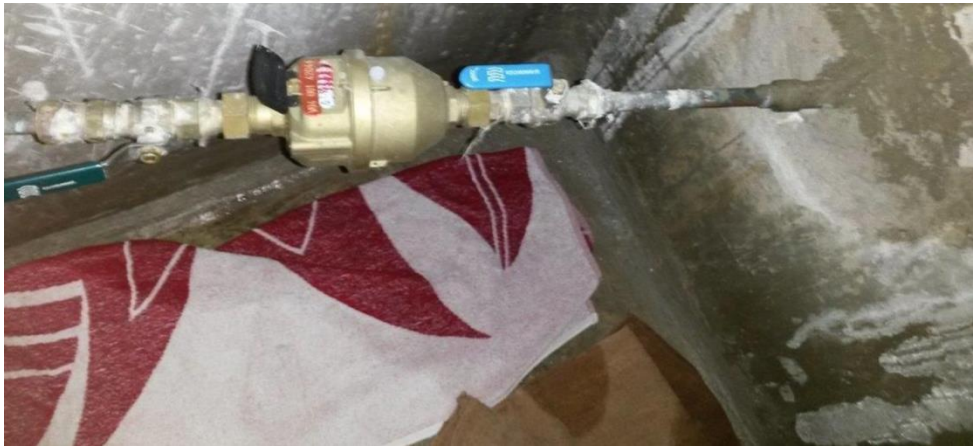
### FOUTE METEROPSTELLING.

De meteropstelling in de bovenstaande figuur laat een dubbele fout zien: de meter is niet gebeugeld en er is geen sprake van een mantelbuis (muurdoorvoer); de koperen buis zit vast in de gestorte betonnen muur.

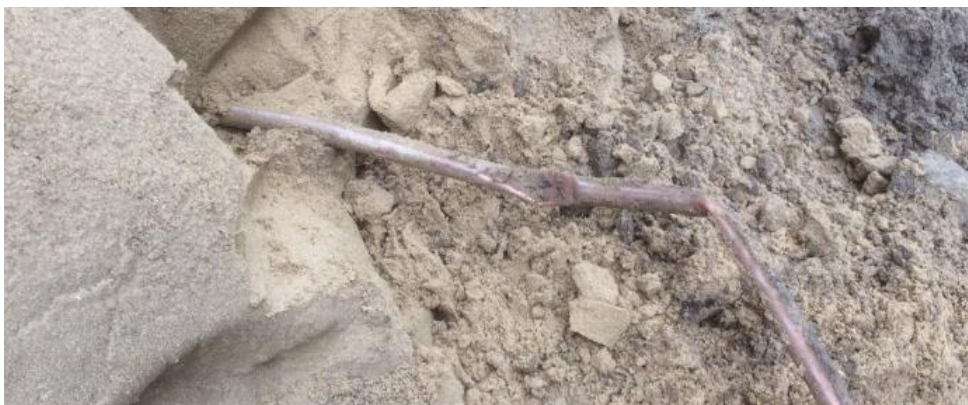
### SCHADE DOOR DERDEN.

Een typisch voorbeeld van een kapotgetrokken aansluitleiding bij graafwerkzaamheden is te zien in de figuur hierboven.

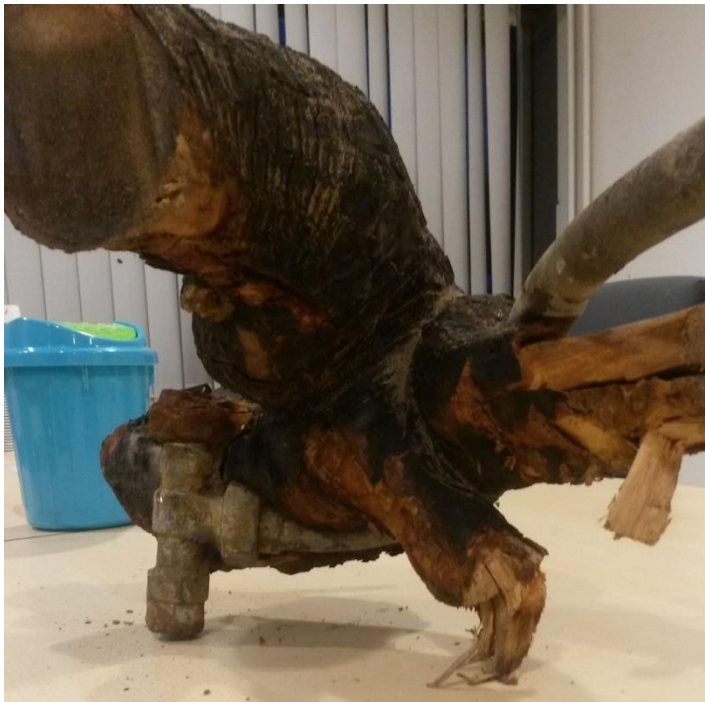
**DIENSTRKAAN ONBEREIKBAAR DOOR WORTELGROEI.**

De figuur hierboven geeft een voorbeeld hoe wortelgroei het functioneren van de dienstkraan kan belemmeren: door de wortelgroei is de dienstkraan niet meer bereikbaar.

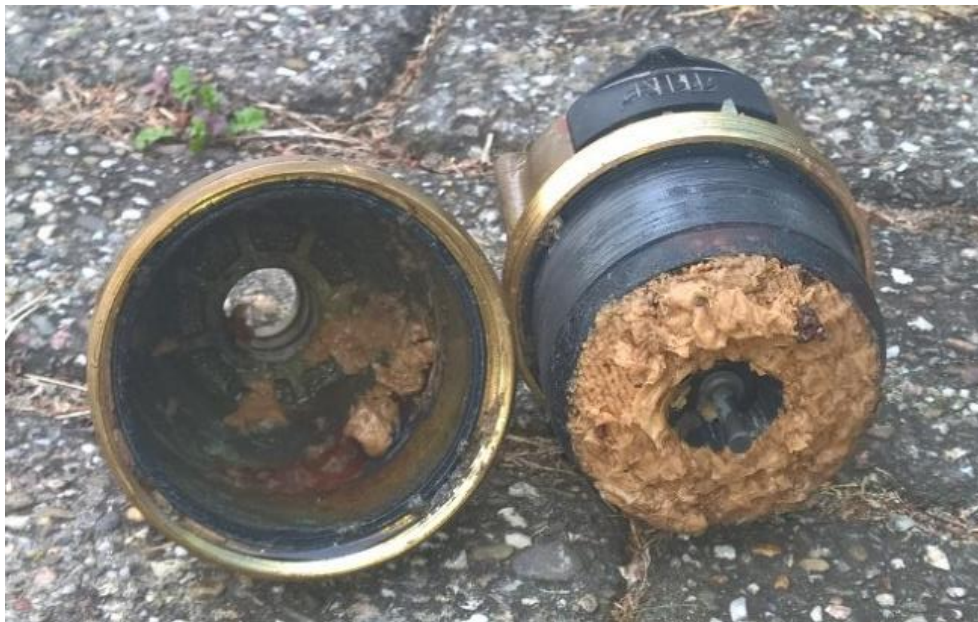
**VERSTOPTE WATERMETER.**

De figuur hierboven geeft een voorbeeld van drukproblemen door een verstopte watermeter. Het lijkt erop dat hier sprake van een grote hoeveelheid biofilm waardoor de zeef in de watermeter verstopt geraakt is. Bronnen geven aan dat dergelijke situaties optreden na verandering van de samenstelling van het water.

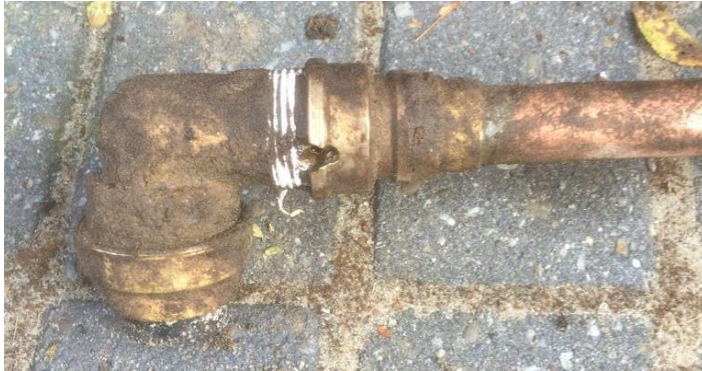
EROSIE AAN MESSING OVERGANGSKOPPELING DOOR PUNTLEKKAGE.

In de figuur hierboven is erosie zichtbaar aan een messing overgangskoppeling tussen de koperen aansluitleiding en een kniestuk. Deze erosie is mogelijk veroorzaakt door een langdurig klein puntlek bij de overgangskoppeling, bijvoorbeeld door een slechte afdichting van de schroefdraad.

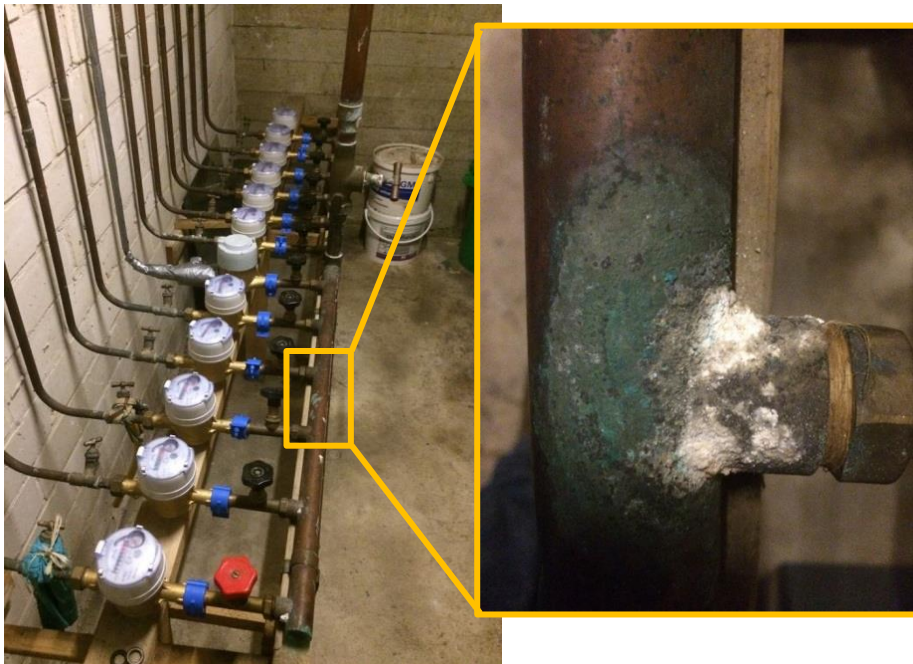
CORROSIE AAN KOPEREN VERDEELSTUK.

De figuur hierboven geeft een voorbeeld van aantasting door corrosie bij een koperen verdeelstuk in een technische ruimte.

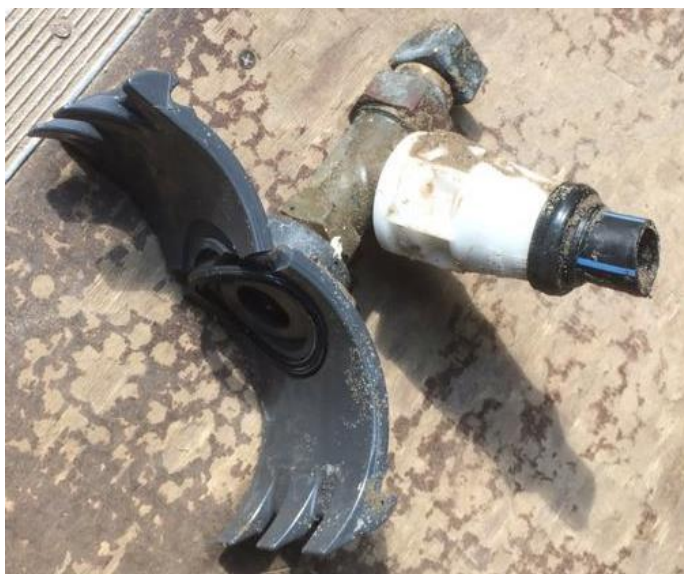
#### VOORBEELD VAN GESCHEURD PVC ZADEL.

In de figuur hierboven is een zadel van PVC te zien dat tijdens werkzaamheden aan de aansluitleiding gescheurd is (schade door eigen werk). Door het scheuren van het zadel komt er ruimte tussen het zadel en de distributieleiding en sluit de pakking van het zadel niet meer aan op de distributieleiding, waardoor lekkage ontstaat.

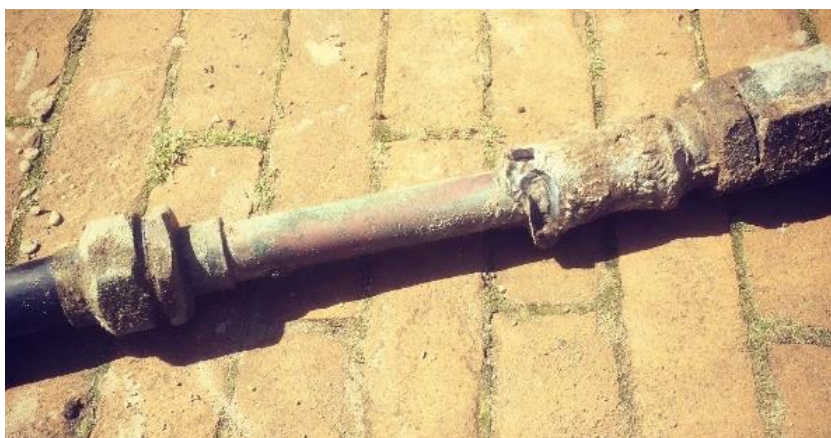
#### LEKKENDE VERBINDING IN AANSLUITLEIDING.

Deze figuur geeft een voorbeeld van een lekkage aan een verbinding in een aansluitleiding. Hier is sprake van een slechte loodsoldering (montagefout) op een koperen leiding waardoor de lekkage veroorzaakt wordt.
