BTO 2004.040
november 2004

Putregeneratie met Roto-cavitatie

Evaluatie van het testprogramma 2002-2004

John Bunnik (Artesia)

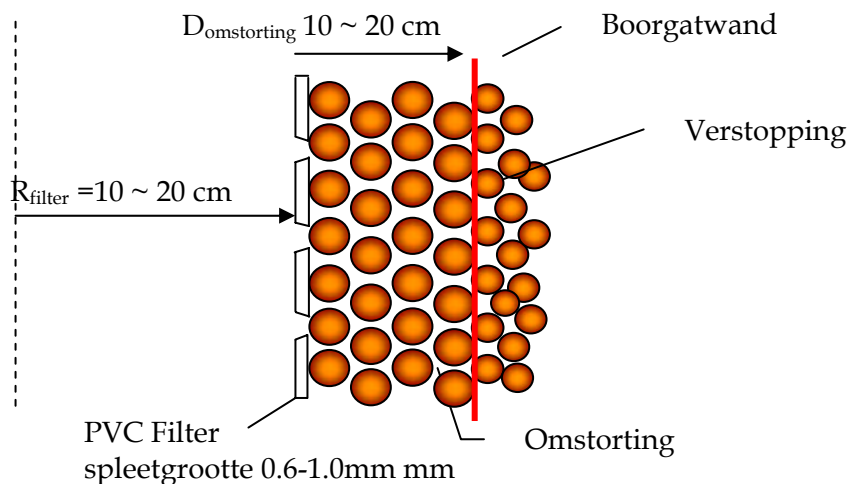
Figuur 1 : Schematische weergave detail waterwinningsput: dwarsdoorsnede over filterwand, omstorting en boorgatwand

Er zijn reeds goede technieken om verstopping van de filterspleten en vervuiling in de put te verwijderen. Er zijn echter nog geen optimaal werkende technieken die het vuil tussen de omstorting en de formatie, en het vuil in de formatie verwijderen (zie figuur 1).

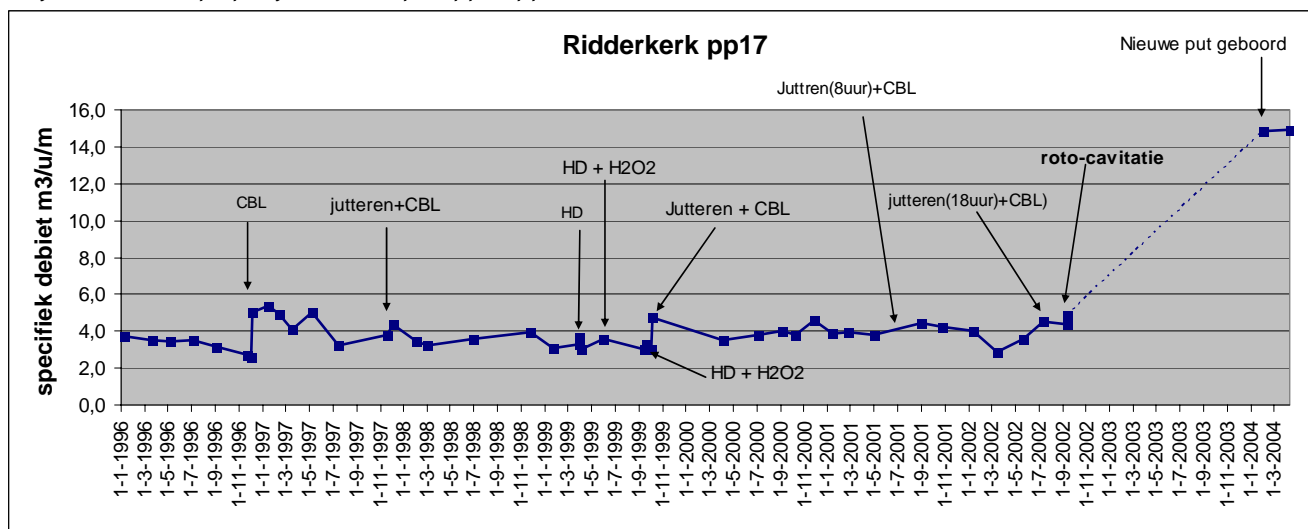
Grafiek 1: Verloop specifiek debiet pompput pp17 in Ridderkerk

Deze put is aangelegd in 1960 het verloop van het specifiek debiet vanaf 1996 met de uitgevoerde regeneraties is weergegeven in grafiek 1.

Voorafgaande aan de regeneratie met roto-cavitatie op 12 september 2002, is de put 10 maal eerder geregeneerd (in 1992, 1993, 1996, 1997, 4 keer in 1999, in 2001 en in 2002). Van de eerste 2 regeneraties (beide met H₂O₂) zijn geen rendementen bekend. Ook het verloop van het specifiek debiet van voor 1996 is niet bekend. Het specifiek debiet van de nulsituatie is dus ook niet bekend. Het hoogst gemeten specifiek debiet in de periode 1996-2002 is 5,4 m³/u/m. Het specifiek debiet van de nulsituatie ligt waarschijnlijk veel hoger. Eind 2002 is de put gedempt, in 2004 is een nieuwe put geboord. Het specifiek debiet van de nieuwe put bedraagt 14,9 m³/u/m. Omdat we niet precies weten wat het specifiek debiet van de nulsituatie van de oude put is, zijn hiervoor 4 aannames gedaan en zijn de rendementen van de uitgevoerde regeneraties ten opzichte van de aangenomen nulsituatie ook 4 maal berekend. Het resultaat is weergegeven in tabel 3.

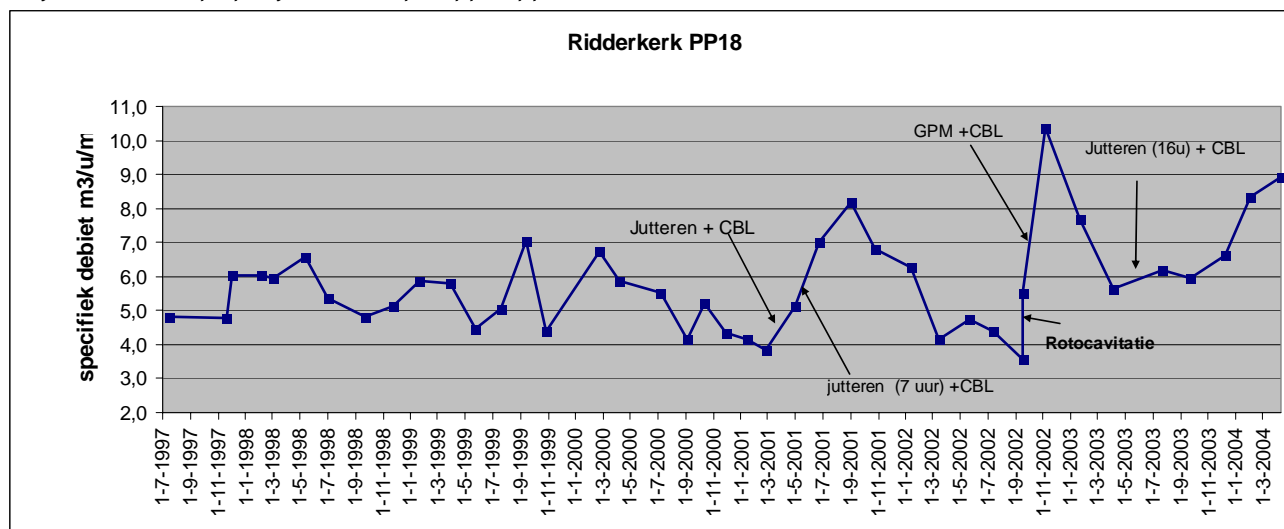
Grafiek 2: Verloop specifiek debiet pompput pp18 in Ridderkerk

Deze put is aangelegd in 1969 het verloop van het specifiek debiet vanaf 1997 met de uitgevoerde regeneraties is weergegeven in grafiek 2.

Voorafgaande aan de regeneratie met roto-cavities op 16 september 2002 is de put 4 maal eerder geregenereerd (in 1992, 1995, 2 keer in 2001). Van de eerste 2 regeneraties (beide met H₂O₂) zijn geen rendementen bekend. Ook het verloop van het specifiek debiet van voor 1997 is niet bekend. Het specifiek debiet van de nulsituatie is dus ook niet bekend. Het hoogst gemeten specifiek debiet in de periode 1997-2004 is 10,4 m³/u/m. Het specifiek debiet van de nulsituatie ligt waarschijnlijk hoger. Omdat we niet precies weten wat het specifiek debiet van de nulsituatie is, zijn hiervoor 3 aannames gedaan en zijn de rendementen van de uitgevoerde regeneraties ten opzichte van de aangenomen nulsituatie ook 3 maal berekend. Het resultaat is weergegeven in tabel 3.

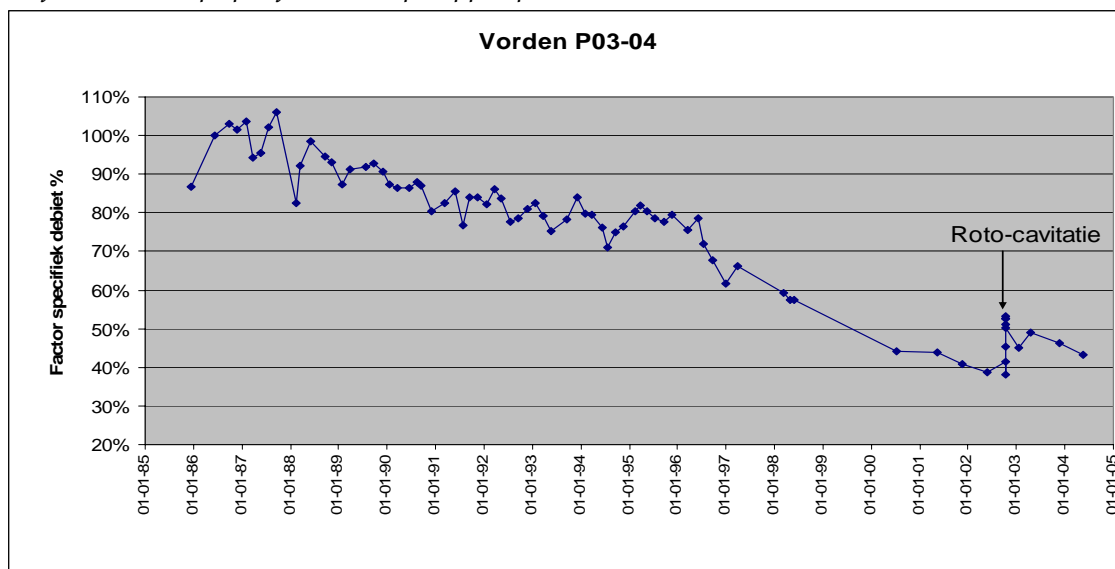
Grafiek 3: Verloop specifiek debiet pompput p03-04 in Vorden

Deze put is aangelegd in 1985 het verloop van het specifiek debiet vanaf 1985 met de uitgevoerde regeneratie is weergegeven in grafiek 3.

Voorafgaande aan de regeneratie met roto-cavitatie op 10 oktober 2002 is de put niet eerder geregeneerd. Het specifieke debiet van de nulsituatie bedraagt 81,3 m³/u/m. Het specifiek debiet voor roto-cavitatie bedraagt 33,6 m³/u/m (=41,3%). Het specifiek debiet na roto-cavitatie bedraagt 40,8 m³/u/m (=50,3%). Ten opzichte van de nulsituatie is het specifiek debiet met 7,2 m³/u/m toegenomen (9%). Ten opzichte van de situatie voor roto-cavitatie is het specifiek debiet toegenomen met 21,4%

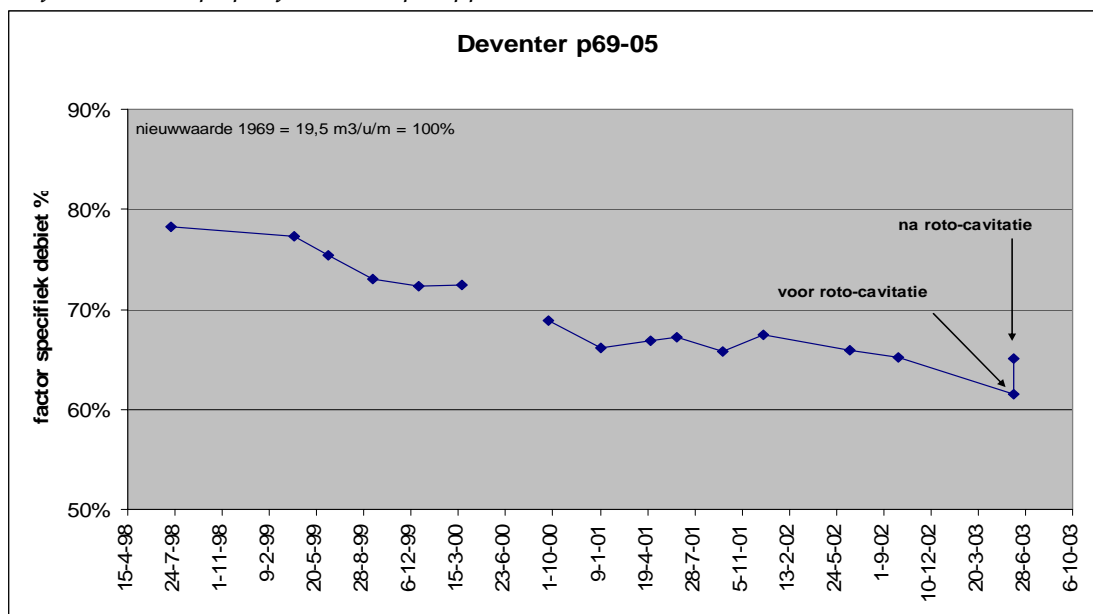
Grafiek 4: Verloop specifiek debiet pompput 69-05 in Deventer

Deze put is aangelegd in 1969 het verloop van het specifiek debiet vanaf 1998 met de uitgevoerde regeneratie is weergegeven in grafiek 4.

Voorafgaande aan de regeneratie met roto-cavitatie op 3 juni 2003 is de put niet eerder geregenereerd. Het specifiek debiet van de nulsituatie bedraagt 19,5 m³/u/m. Het specifiek debiet voor roto-cavitatie bedraagt 12,0 m³/u/m (=61,5%). Het specifiek debiet na roto-cavitatie bedraagt 12,7 m³/u/m (=65,1%). Ten opzichte van de nulsituatie is het specifiek debiet met 0,7 m³/u/m toegenomen (3,6%). Ten opzichte van de situatie voor roto-cavitatie is het specifiek debiet toegenomen met 5,8%.

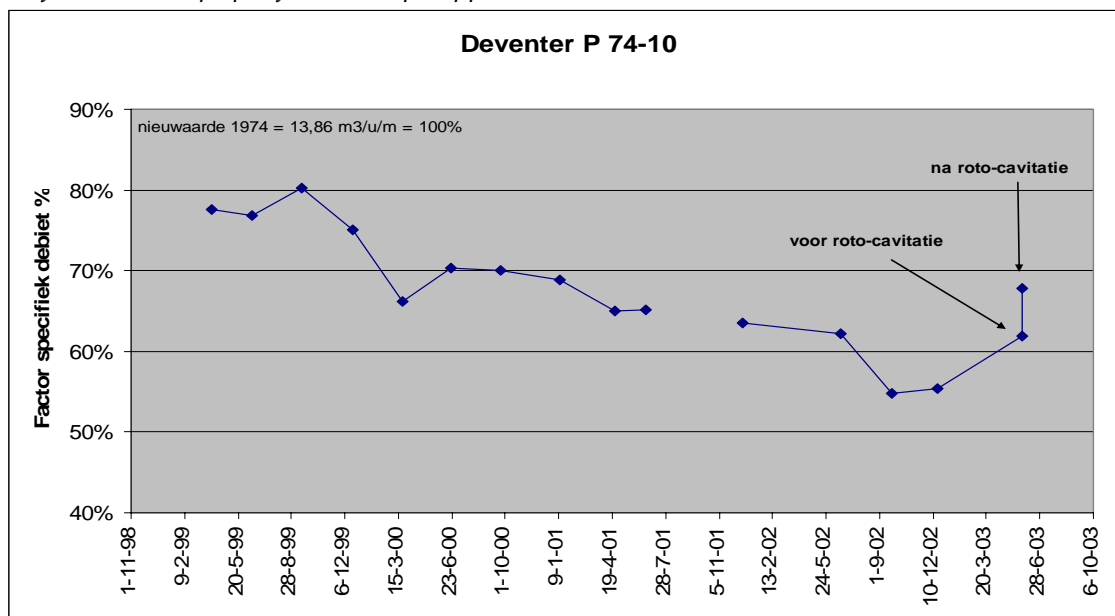
Grafiek 5: Verloop specifiek debiet pompput 74-10 in Deventer

Deze put is aangelegd in 1974 het verloop van het specifiek debiet vanaf 1998 met de uitgevoerde regeneratie is weergegeven in grafiek 5.

Voorafgaande aan de regeneratie met roto-cavitatie op 27 mei 2003 is de put niet eerder geregenereerd. Het specifiek debiet van de nulsituatie bedraagt 13,9 m³/u/m. Het specifiek debiet voor roto-cavitatie bedraagt 8,6 m³/u/m (=61,9%). Het specifiek debiet na roto-cavitatie bedraagt 9,4 m³/u/m (=67,6%). Ten opzichte van de nulsituatie is het specifiek debiet met 0,8 m³/u/m toegenomen (5,8%). Ten opzichte van de situatie voor roto-cavitatie is het specifiek debiet toegenomen met 9,3%. Vanwege de ligging in een nieuwbouwwijk is de put in april 2004 gedempt.

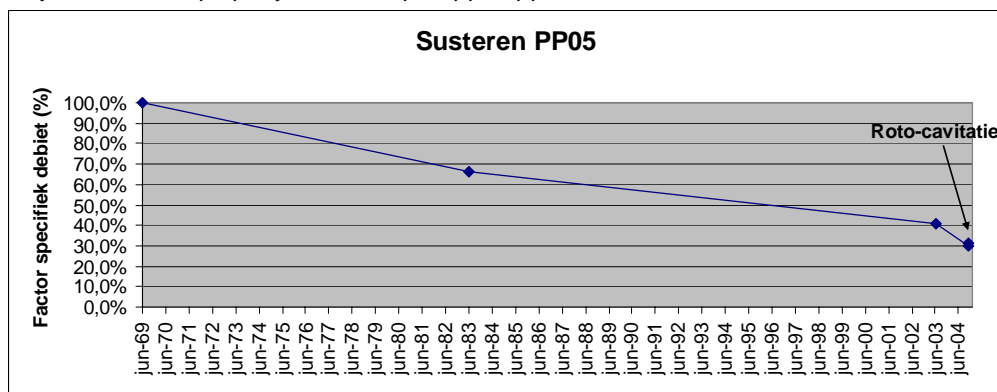
Grafiek 6: Verloop specifiek debiet pompput pp05 in Susteren

Deze put is aangelegd in 1969 het verloop van het specifiek debiet met de uitgevoerde regeneratie is weergegeven in grafiek 6. Zoals in de grafiek is te zien zijn er maar heel weinig meetgegevens (slechts 3 metingen voor de uitgevoerde regeneratie).

Voorafgaande aan de regeneratie met roto-cavitatie op 4 en 5 november 2003 is de put niet eerder geregenereerd. Het specifiek debiet van de nulsituatie bedraagt ongeveer 15 m³/u/m. Het specifiek debiet voor roto-cavitatie bedraagt 4,5 m³/u/m (= 30,0%). Het specifiek debiet na roto-cavitatie bedraagt 4,7 m³/u/m (= 31,3%). Ten opzichte van de nulsituatie is het specifiek debiet met 0,2 m³/u/m toegenomen (1,3%). Ten opzichte van de situatie voor roto-cavitatie is het specifiek debiet toegenomen met 4,4%. De verbetering is marginaal. Omdat de put niet eerder is geregenereerd en het specifiek debiet reeds ver is teruggelopen is het zeer moeilijk een dergelijke put te verbeteren.

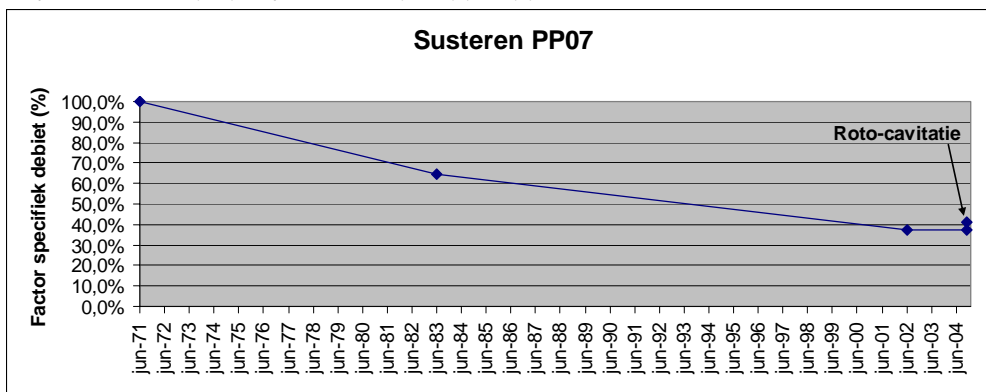
Grafiek 7: Verloop specifiek debiet pompput pp07 in Susteren

Ook deze put is aangelegd in 1969 het verloop van het specifiek debiet met de uitgevoerde regeneratie is weergegeven in grafiek 7. Zoals in de grafiek is te zien zijn er maar heel weinig meetgegevens (slechts 3 metingen voor de uitgevoerde regeneratie).

Voorafgaande aan de regeneratie met roto-cavitatie op 5 november 2003 is de put niet eerder geregenereerd. Het specifiek debiet van de nulsituatie bedraagt ongeveer 22,5 m³/u/m. Het specifiek debiet voor roto-cavitatie bedraagt 8,4 m³/u/m (=37,3%). Het specifiek debiet na roto-cavitatie bedraagt 9,4 m³/u/m (=40,9%). Ten opzichte van de nulsituatie is het specifiek debiet met 1,0 m³/u/m toegenomen (3,6%). Ten opzichte van de situatie voor roto-cavitatie is het specifiek debiet toegenomen met 11,9%. Er is een kleine verbetering opgetreden. Omdat de put niet eerder is geregenereerd en het specifiek debiet reeds ver was teruggelopen is het zeer moeilijk een dergelijke put te verbeteren.

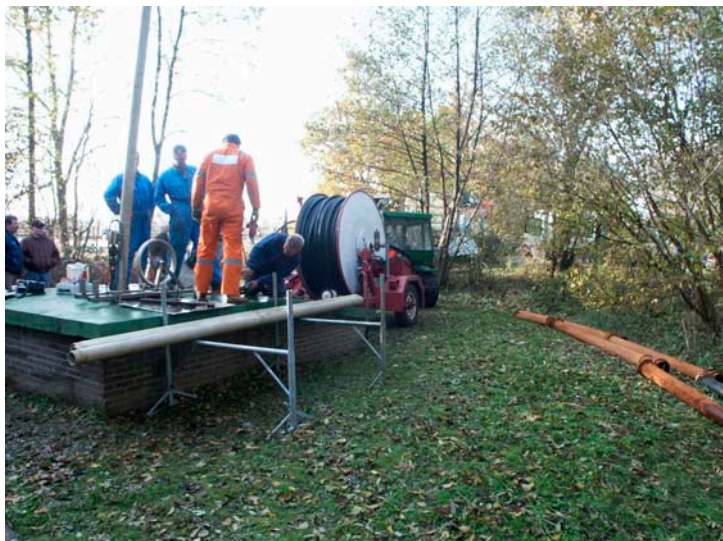
Macharen 08-PP221

Foto: regeneratie in uitvoering

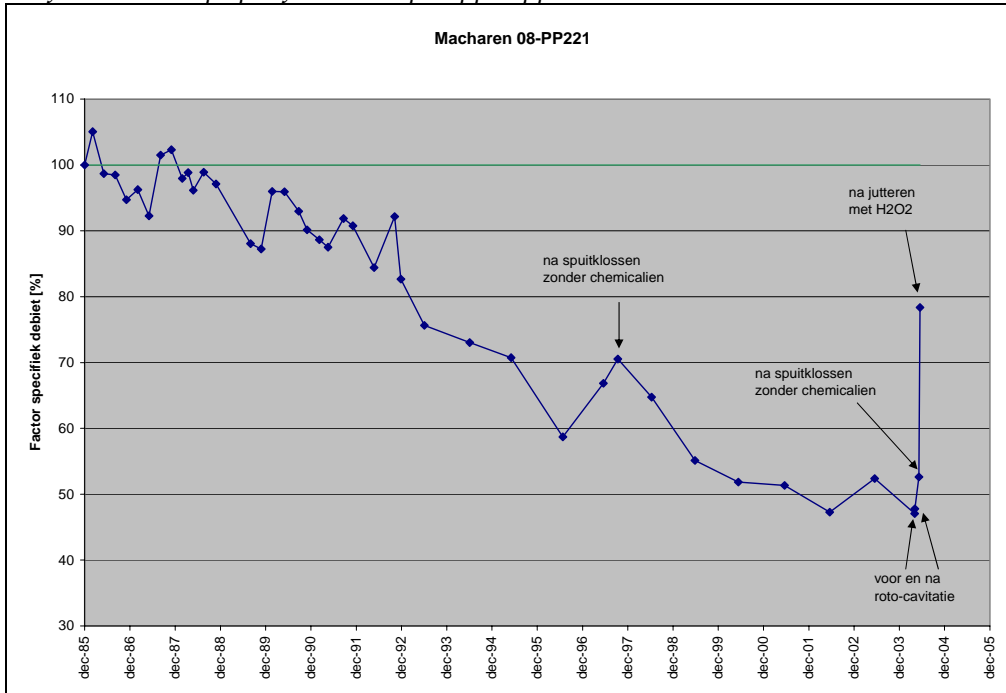
Grafiek 8: Verloop specifiek debiet pompput pp221 in Macharen

Deze put is aangelegd in 1980 het verloop van het specifiek debiet vanaf 1985 is weergegeven in grafiek 8. Hierbij moet inacht genomen worden dat de metingen van voor 1993 niet erg nauwkeurig zijn als gevolg van het gebruik van een watermeter met relatief grote afwijkingen.

Voorafgaande aan de regeneratie met roto-cavitatie is de put één maal eerder geregeneerd in 1997. Na de regeneratie met roto-cavitatie is de put nog twee maal geregeneerd. De uitgevoerde regeneraties en de rendementen ten opzichte van de nulsituatie zijn in tabel 5 weergegeven.

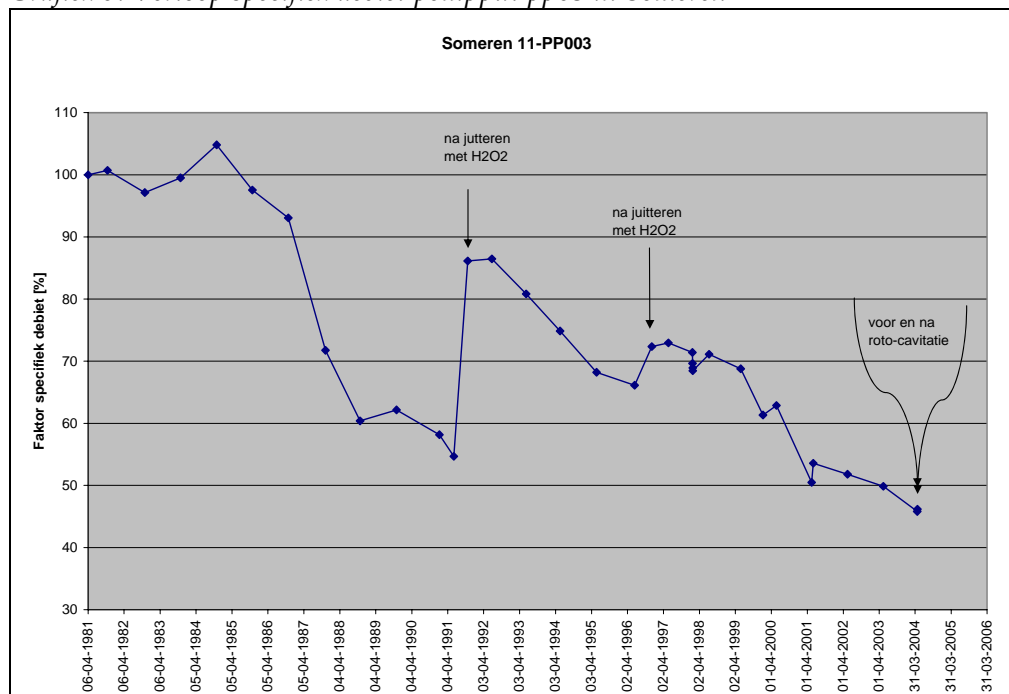
Grafiek 9: Verloop specifiek debiet pompput pp03 in Someren

Deze put is aangelegd in 1978 het verloop van het specifiek debiet vanaf 1981 is weergegeven in grafiek 9.

Voorafgaande aan de regeneratie met roto-cavitatie is de put twee maal eerder geregenereerd (in 1991 en in 1996). In tabel 6 zijn de rendementen van de uitgevoerde regeneraties ten opzichte van de nulsituatie weergegeven.

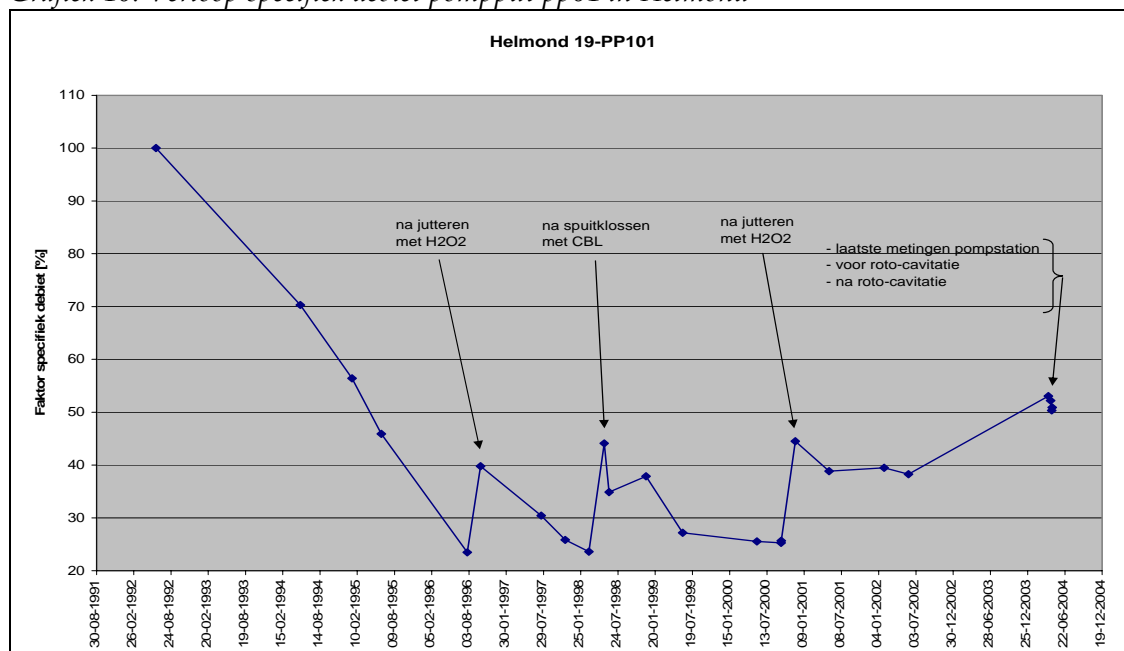
Grafiek 10: Verloop specifiek debiet pompput pp01 in Helmond

Deze put is aangelegd in 1990 het verloop van het specifiek debiet vanaf 1991 is weergegeven in grafiek 10.

Voorafgaande aan de regeneratie met roto-cavitatie is de put drie maal eerder geregeneerd (in 1996, in 1998 en 2000). In tabel 7 zijn de rendementen van de uitgevoerde regeneraties ten opzichte van de nulsituatie weergegeven.

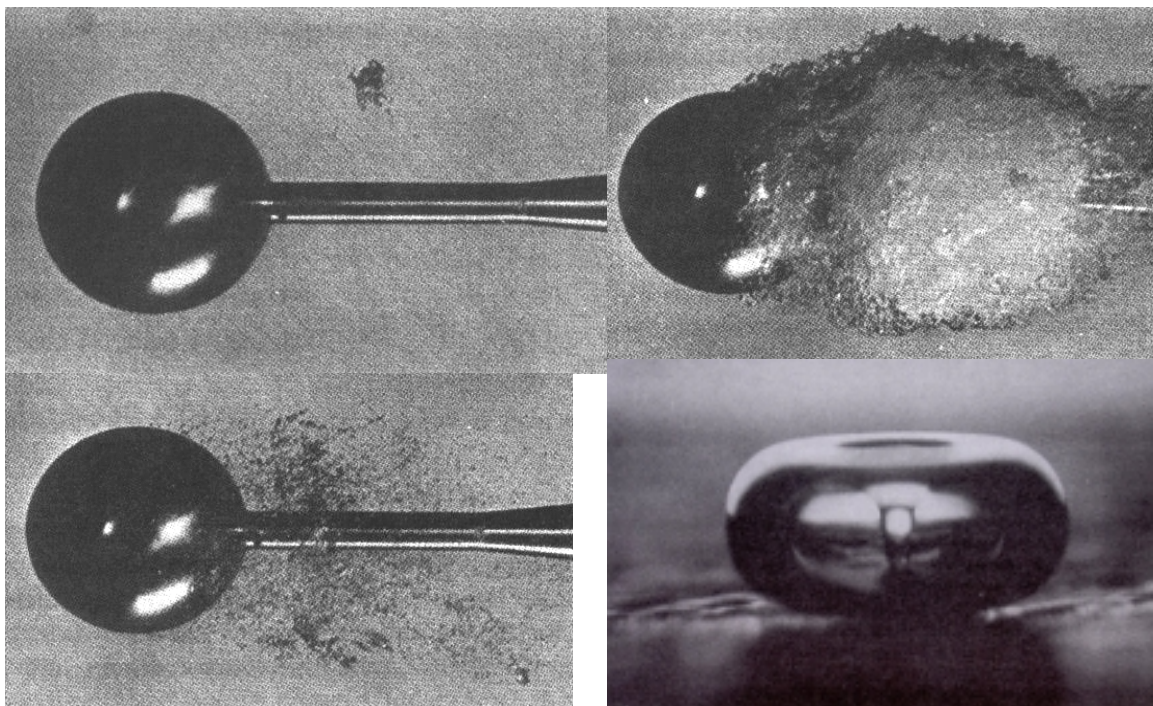
Figuur 1: Cavities, (ontstaan van) cavitiesbellen in een vloeistofstroom en een implosie van een cavitiesbel (rechts onder)

De cavitiesbellen, die dus slechts zeer kortstondig bestaan, worden op een doel gericht (wandsediment, verstopte filter of formatie poriën, etc). Door de zuigwerking en de implosie schokgolven wordt het wandsediment losgebroken of het verstoppend materiaal losgetrild/gewoeld en gemobiliseerd.

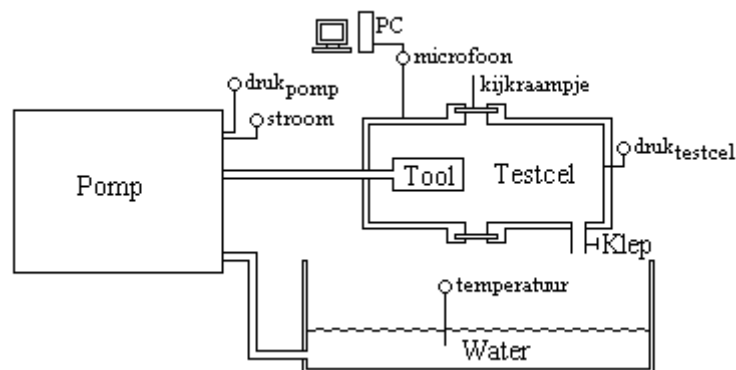
Een schema van de testopstelling is weergegeven in onderstaande **figuur**. De te meten grootheden zijn: pompdruk, testceldruk (de omgevingsdruk), beeld, geluid en temperatuur.

Figuur Schema van de testopstelling met de hoge druk testcel.

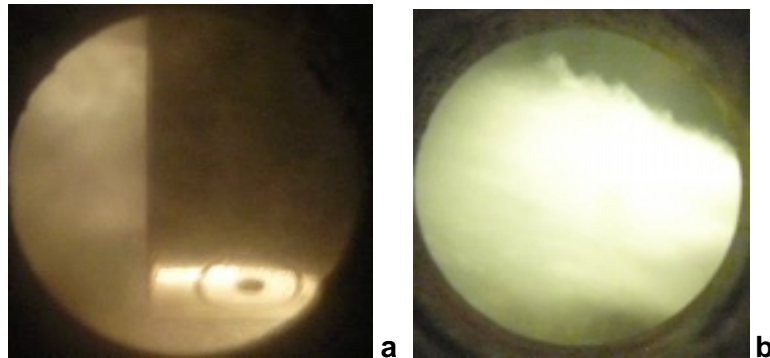
De vloeistofstroom is van rechts naar links. In **a** is het einde van de tool zichtbaar in **b** bevindt het einde van de tool zich net buiten beeld en is een cavitatie wolk goed zichtbaar:

Foto's van de uitstroom van de cavitator.

Bij een atmosferische testcel druk is een grote cavitatiepluim van 10 tot 15 cm zichtbaar in een lagedruk testcel.

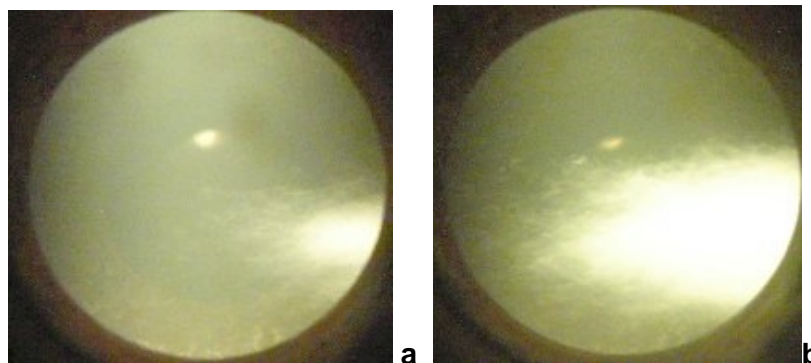
Foto's Twee foto's van de vijfde meetsessie: 25 bar testcel druk – 100 (a), 120 (b) ltr/min. Het uiteinde van de tool zit net buiten het zicht van de foto aan de rechterkant.

Door een hogere uittredesnelheid van het water komen de bellen verder voordat ze imploderen; naast de druk heeft dan ook de vloeistofsnelheid grote invloed van de lengte van de pluim. Op onderstaande **foto's** is dit goed te zien, bij 100 ltr/min is de witte wolk bijna niet zichtbaar en bij 120 ltr/min is de wolk bijna over de volledige lengte van foto. Bij lagere vloeistofstroom is de cavitatie niet zichtbaar.

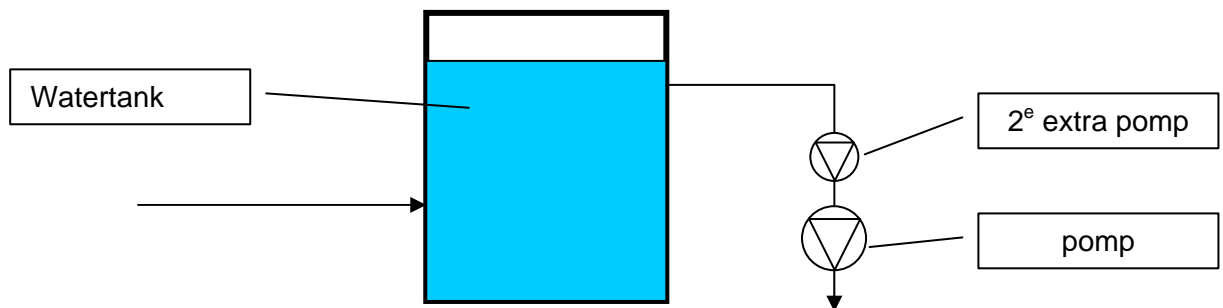
Schematische weergave watertoevoer

Het slippen van de haspel komt doordat de toevoer van het water niet constant is. Daardoor staat er geen constante druk op de slang waardoor de slang steeds te maken krijgt met drukfluctuaties. De slang zet uit en krimpt in waardoor de slang begint te schokken. Dit probleem kan opgelost worden om een extra pomp te gebruiken die zorgt dat er voldoende voordruk in het systeem waardoor de drukfluctuaties zullen verdwijnen. Bij de volgende regeneraties zal er een pomp tussen gezet worden.

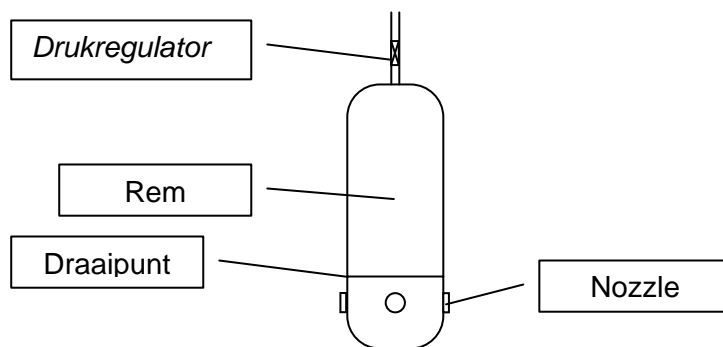
Schematische weergave van de cavitator

- 1) Drukregulator boven de tool aanbrengen, zodat de slang ten allen tijden vol en star blijft (>30 bar)
- 2) Aanpassen rem op cavitator, zodat draaien gemakkelijker gaat. Het draaimoment wordt minder groot waardoor de torsie vermindert.
- 3) Centralisatie van de tool.

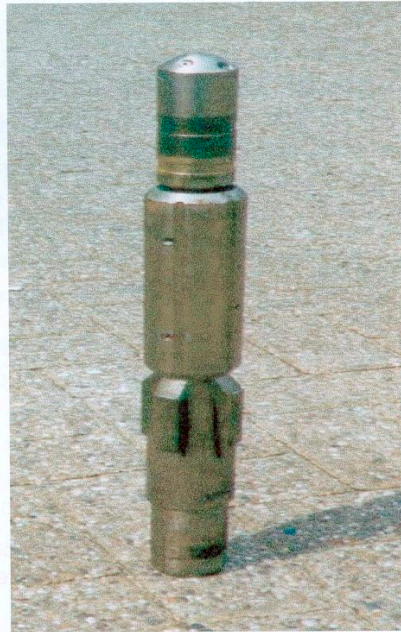
The **WHIRLWIND - Cavitator™** is specifically designed for fast and efficient deployment on a workstring or on coiled tubing.

Jet - Cavitation Concept

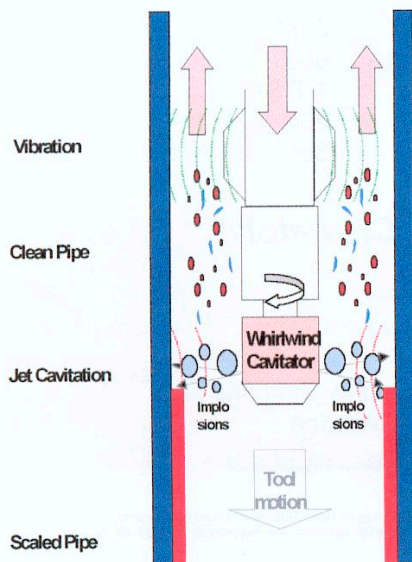
The fluid flow pumped through the tool drives a mechanical process that induces powerful cavitation. The cavitation bubbles are released through nozzles in a rotor head. The rotor head drives a strong fluid flow with the cavitation bubbles to the tubing wall, perforation tunnel or the formation face. Here the impact of the flow together with the implosion shock-waves of the cavitation bubbles perform an unrivalled cleaning operation. The implosions suck any dirt towards the wellbore. The action takes place in the immediate vicinity of the tool. No packers are required for treatment of specific intervals. Specific intervals can thus be treated.

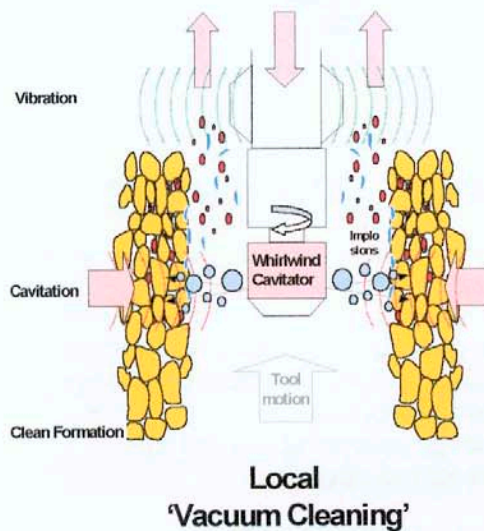
Jet - Cavitation

The fluid flow pumped through the tool drives a mechanical process that induces powerful cavitation. The cavitation bubbles are released through nozzles in a rotor head. The rotor head propels a strong fluid flow with the cavitation bubbles to the formation face or perforation tunnel. Here the impact of the flow together with the implosion shock-waves of the cavitation bubbles perform an unrivalled cleaning action. The implosions suck any dirt towards the wellbore. The action takes place in the immediate vicinity of the tool. No packers are required for treatment of specific intervals. Poorly performing intervals can thus be individually stimulated, if desired.
