BTO 2019.008 | Februari 2019

BTO rapport

Sterkteonderzoek
asbestcementbuizen

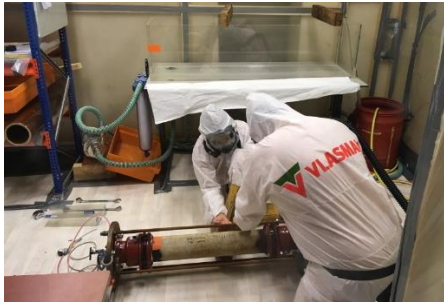
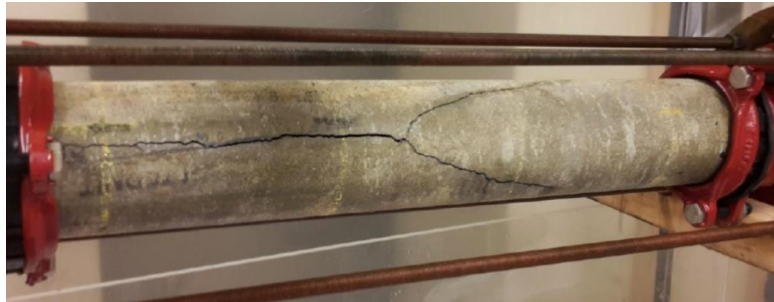
Asbestcementbuizen uit het veld werden onder gecontroleerde omstandigheden tot bezwijken gebracht om inzicht te krijgen in hun resterende sterkte na jarenlang gebruik

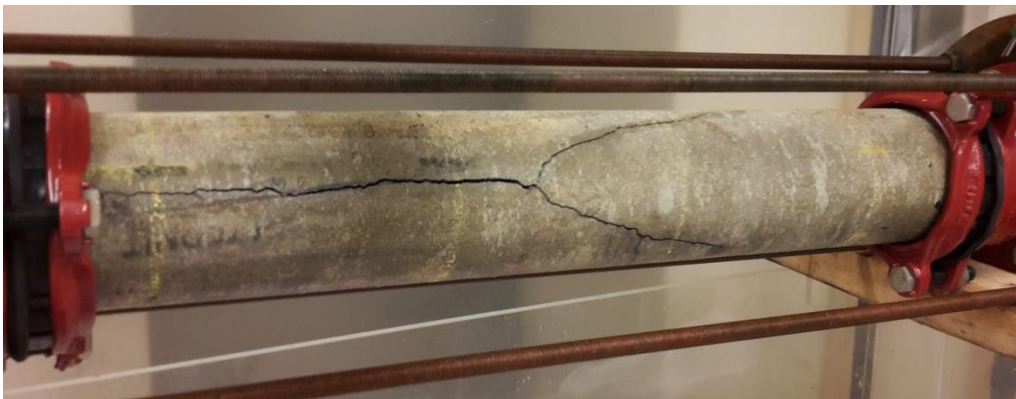
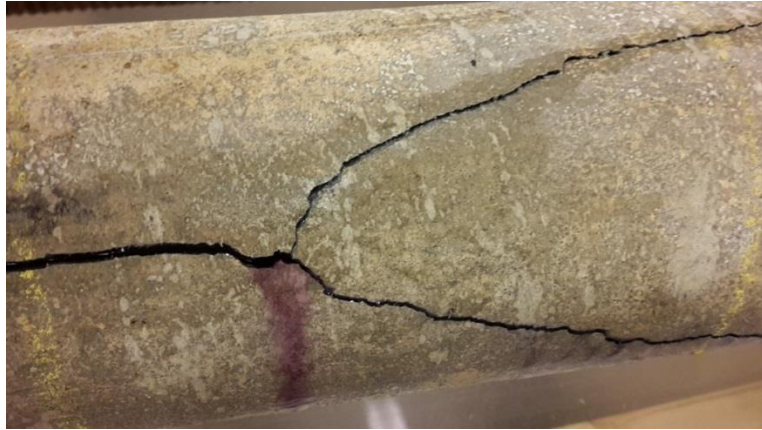
Figure 3.1.1.2: The cracked pipe.

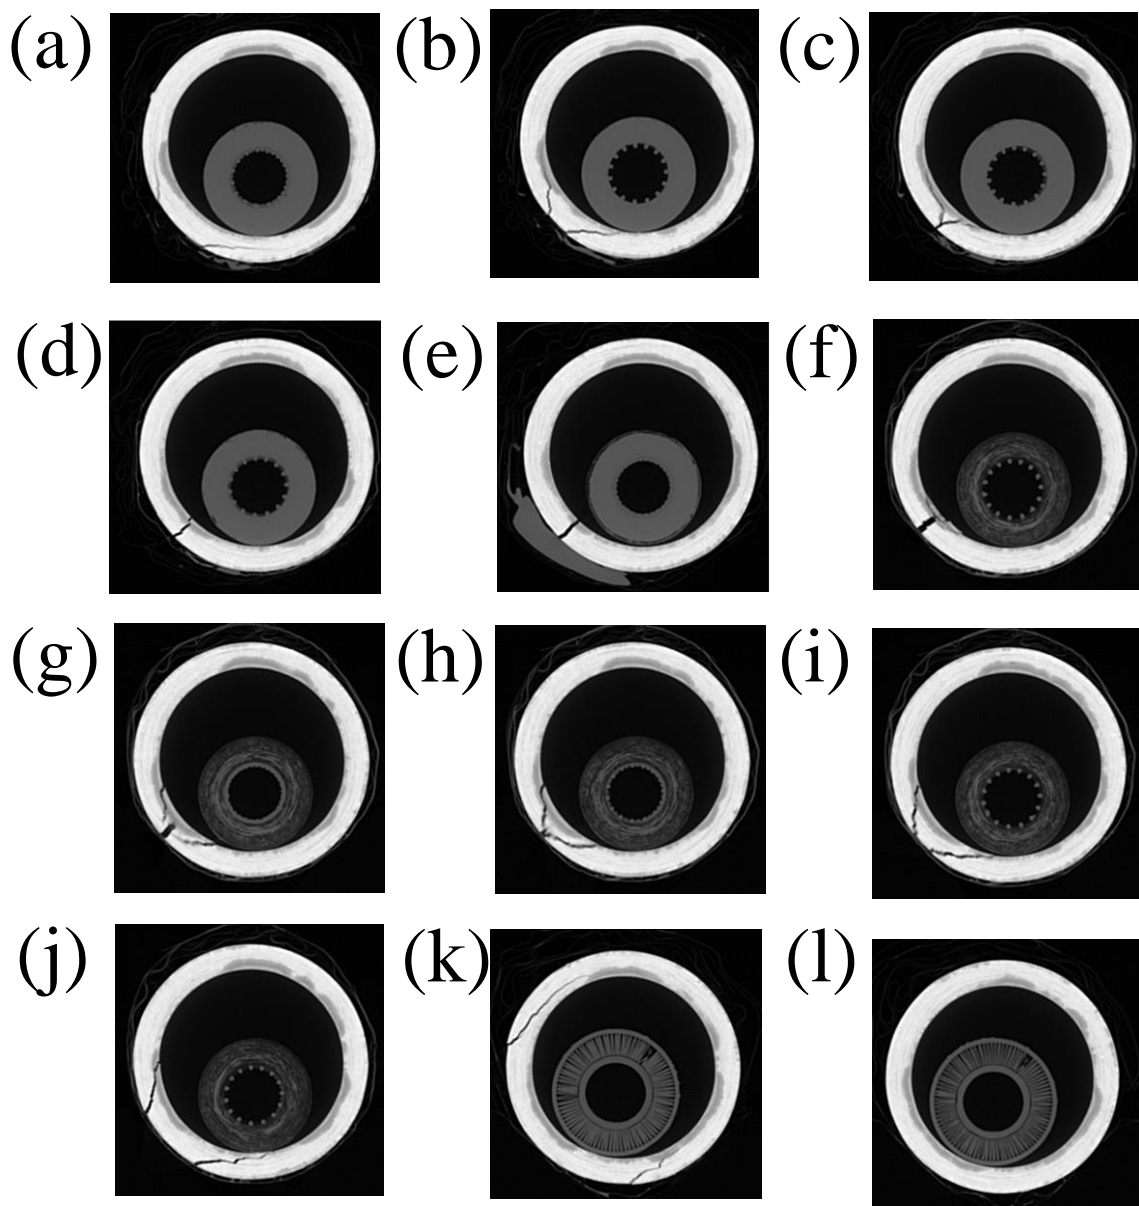
Figure 3.1.1.3: Reconstructed microtomography slices of the cracked pipe with number 168218

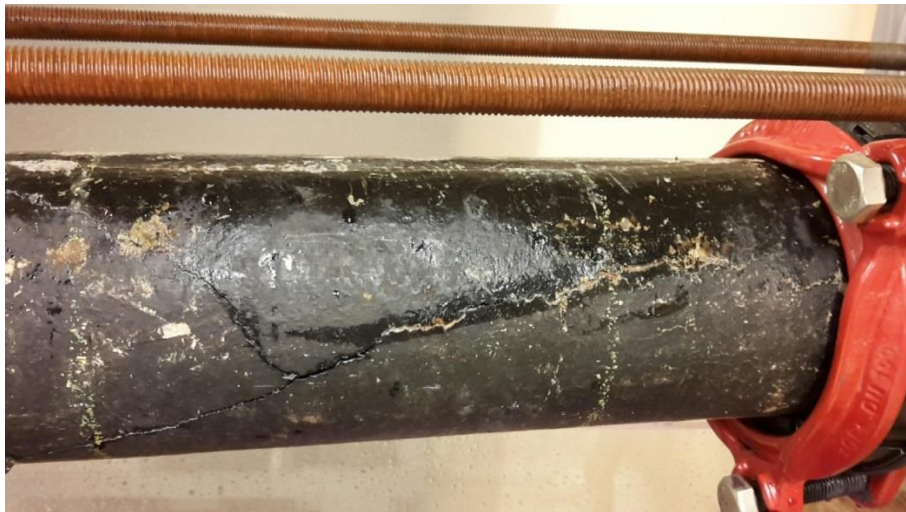
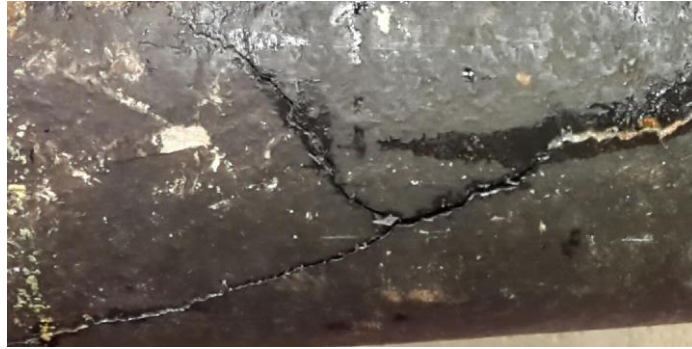
Figure 3.1.2.2: The cracked pipe.

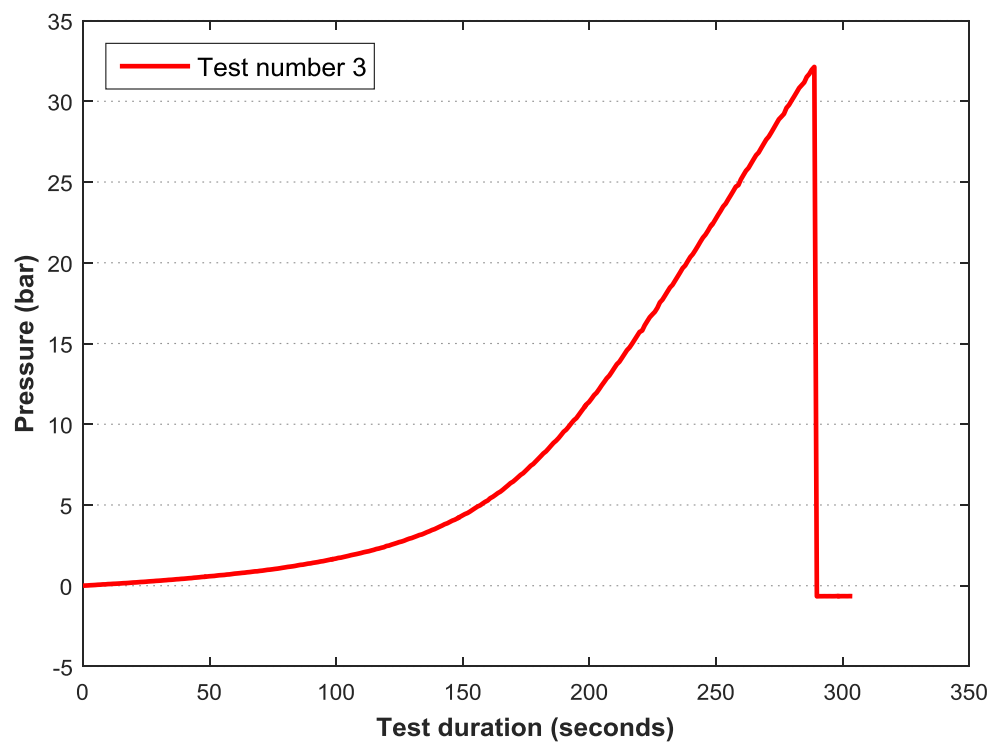
Figure 3.1.3.1: Pressure – test duration curve of the tested pipe with number 0026-1.

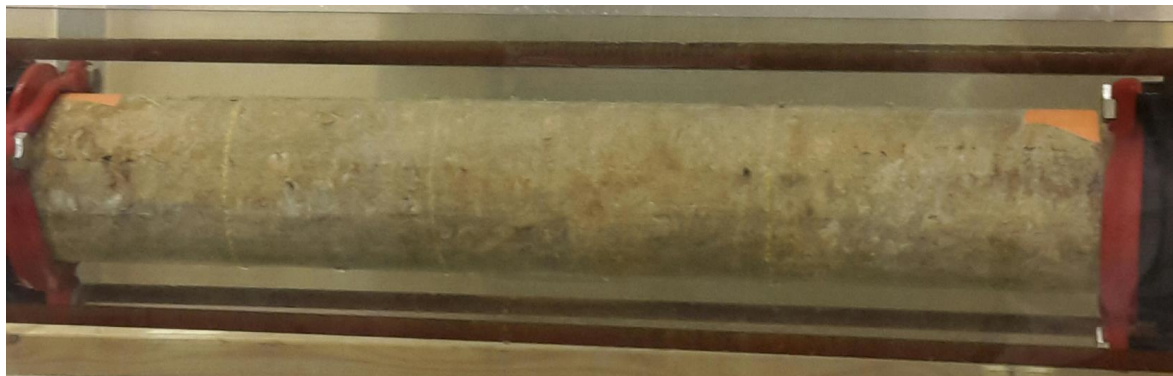
Figure 3.1.3.2: The cracked pipe.

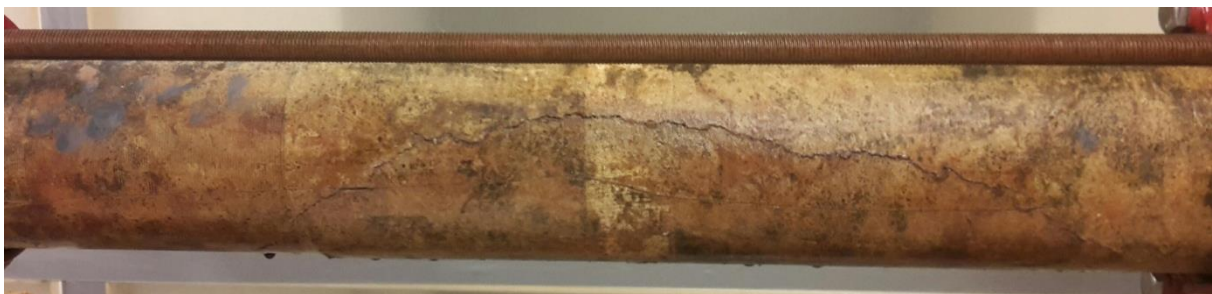
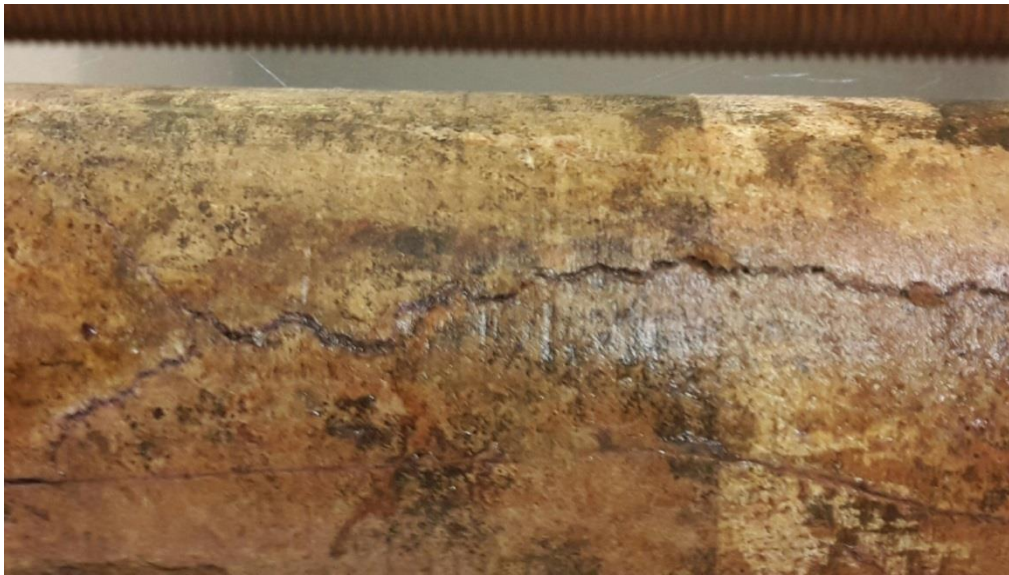
Figure 3.1.4.2: The cracked pipe.

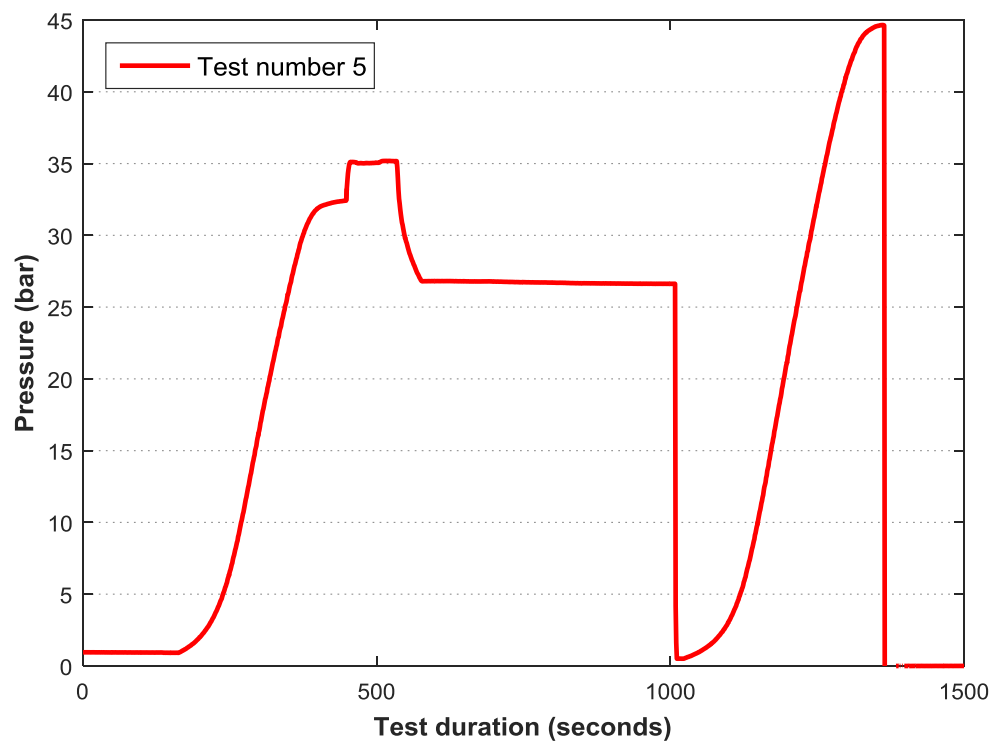
Figure 3.1.5.1: Pressure – test duration curve of the tested pipe with number D10915-1.

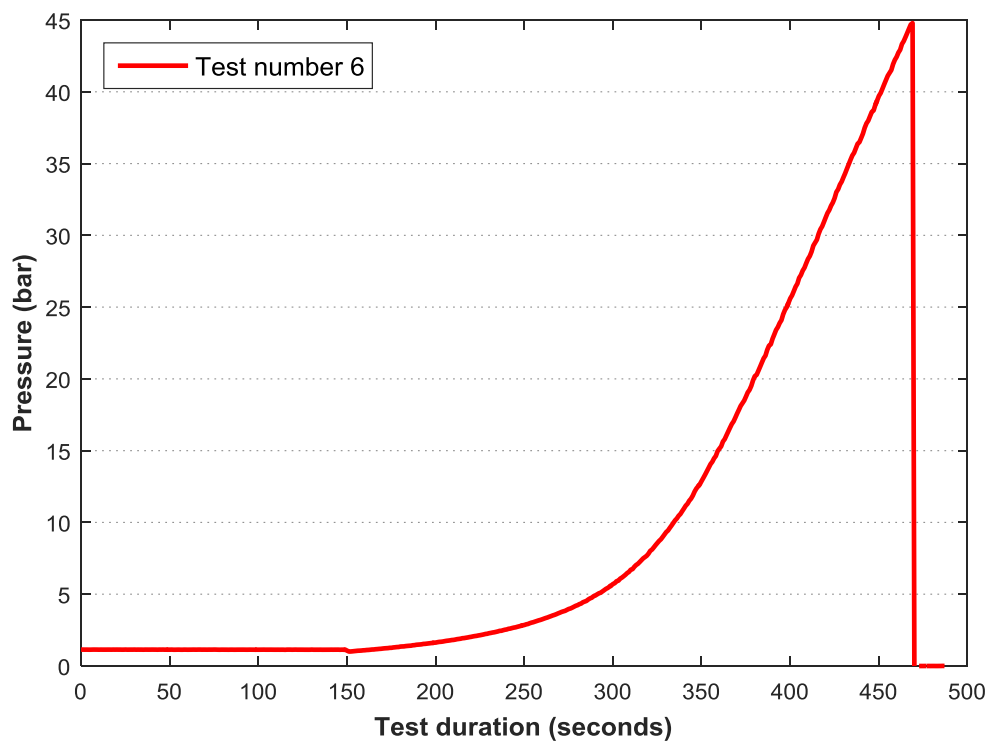
Figure 3.1.6.1: Pressure – test duration curve of the tested pipe with number D161290.

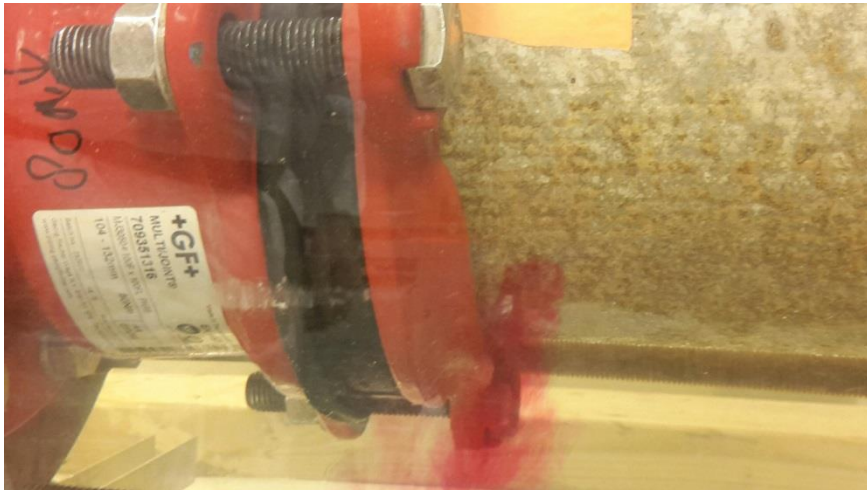
Figure 3.1.7.2: The cracked pipe.

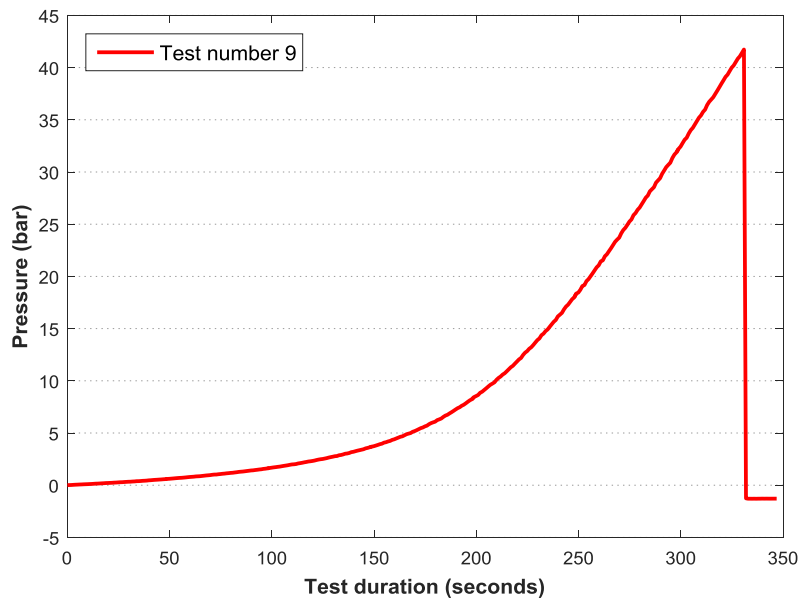
Figure 3.1.9.1: Pressure – test duration curve of the tested pipe with number P10427-01.

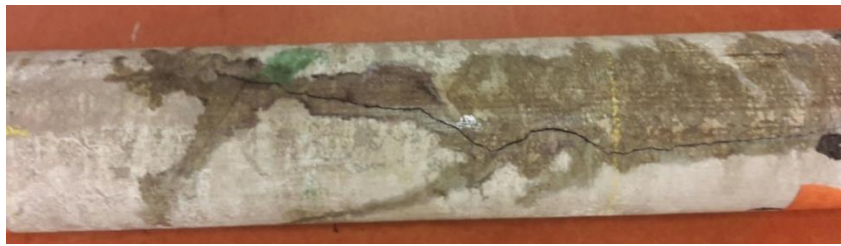
Figure 3.1.9.2: The cracked pipe.

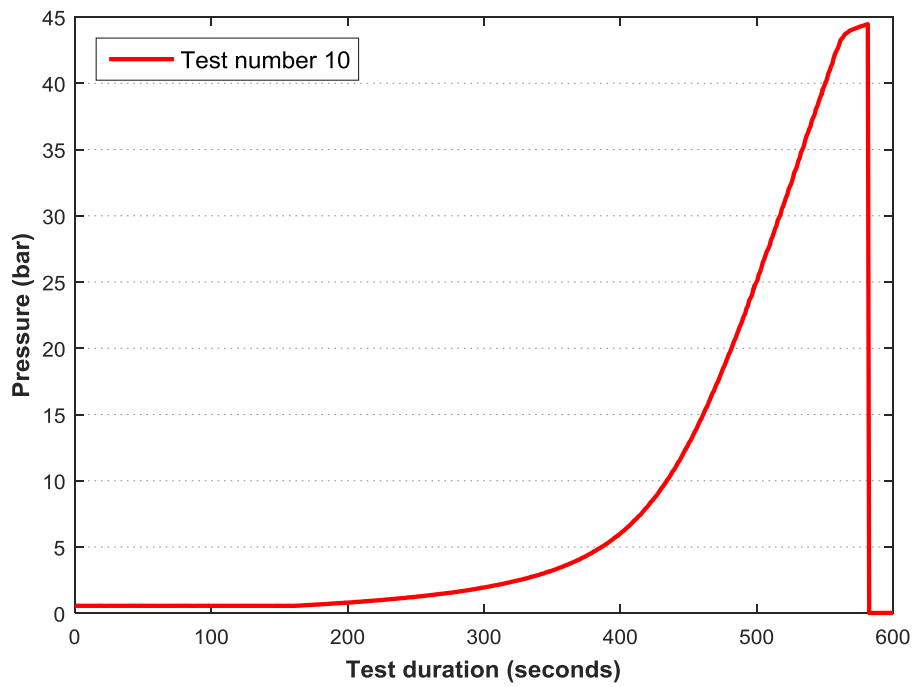
Figure 3.1.10.1: Pressure – test duration curve of the tested pipe with number P10915.

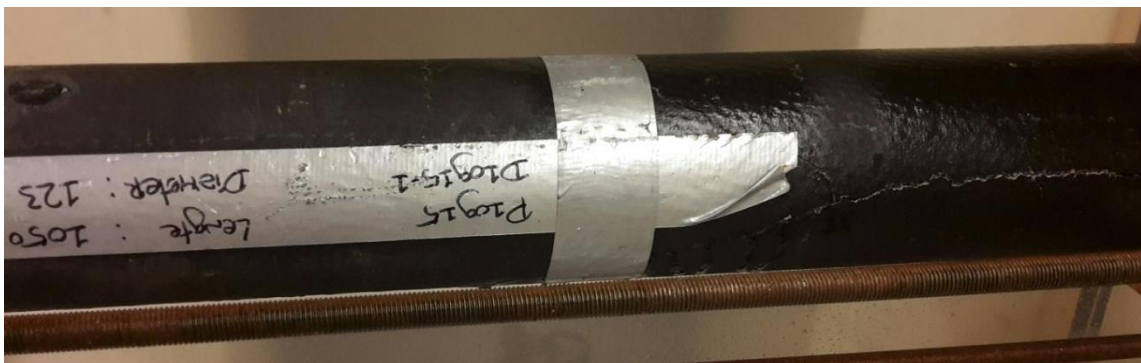
Figure 3.1.10.2: The cracked pipe.

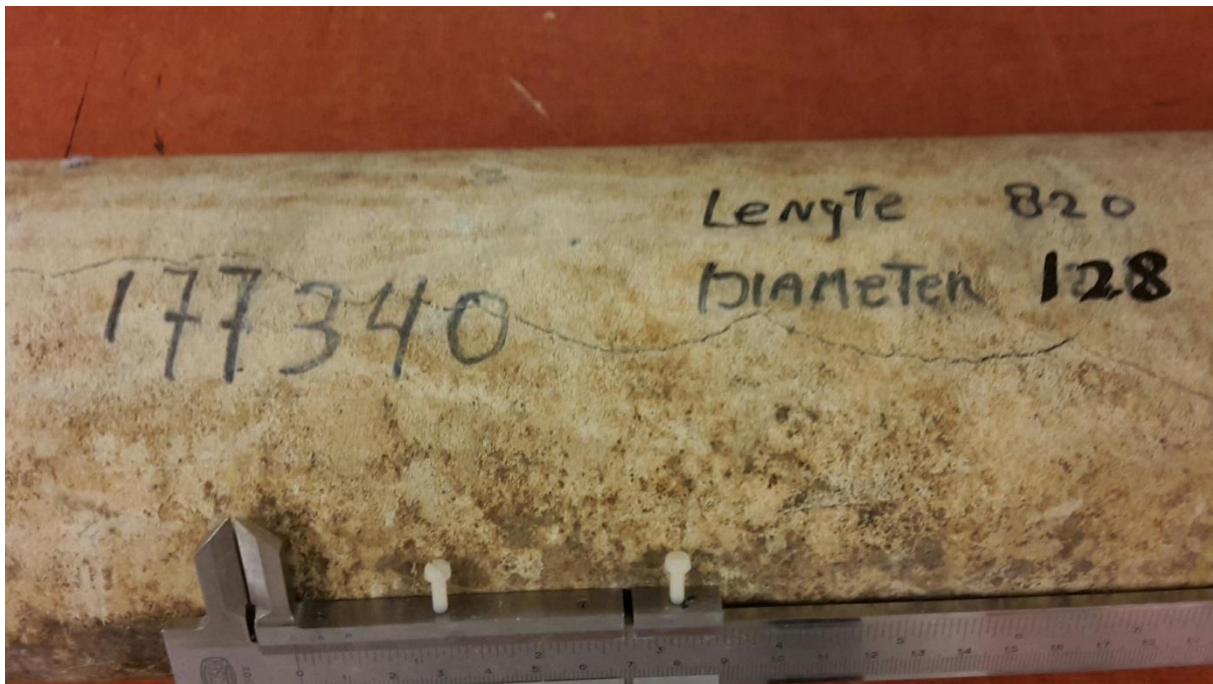
Figure 3.1.11.2: The cracked pipe.

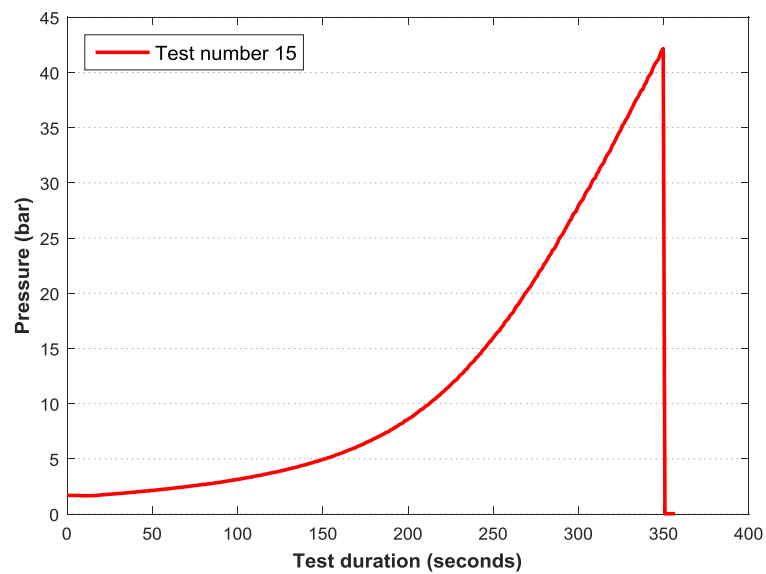
Figure 3.1.15.1: Pressure – test duration curve of the tested pipe with number D09930.

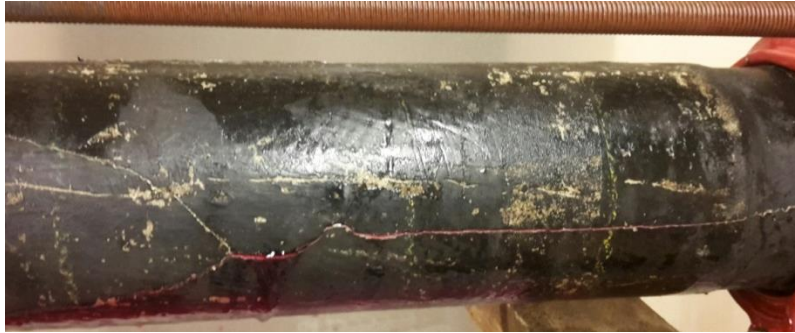
Figure 3.1.15.2: The cracked pipe.

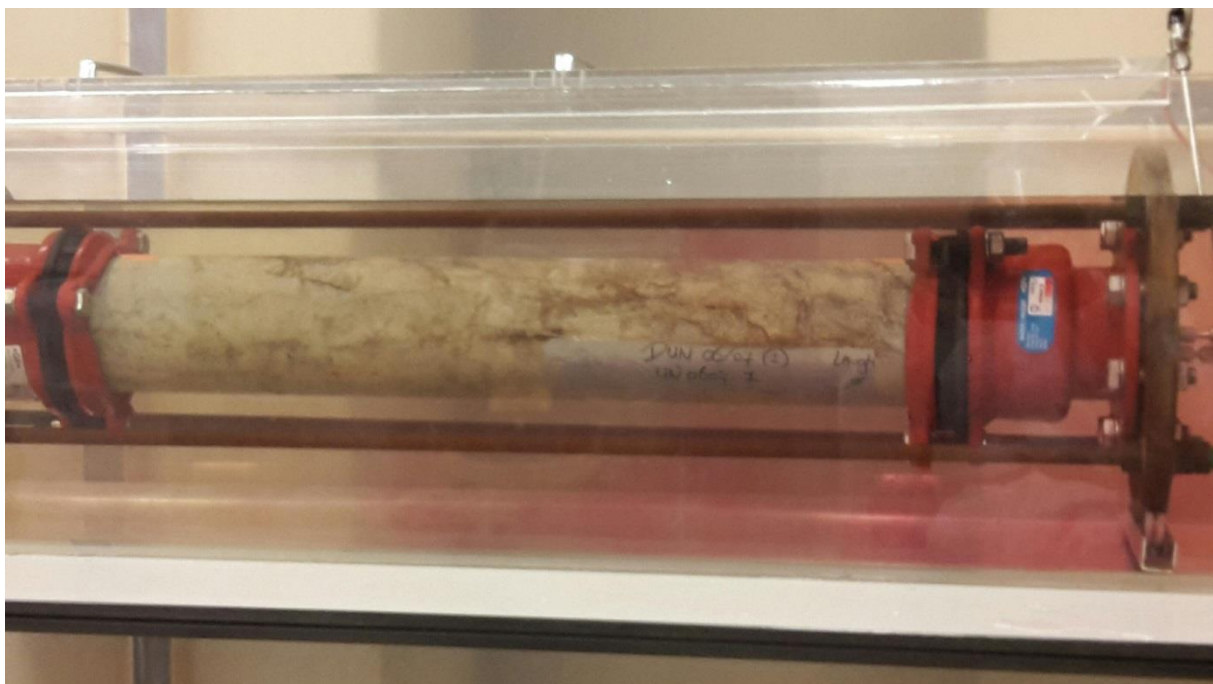
Figure 3.2.4.2: The leaching of the connected joint.

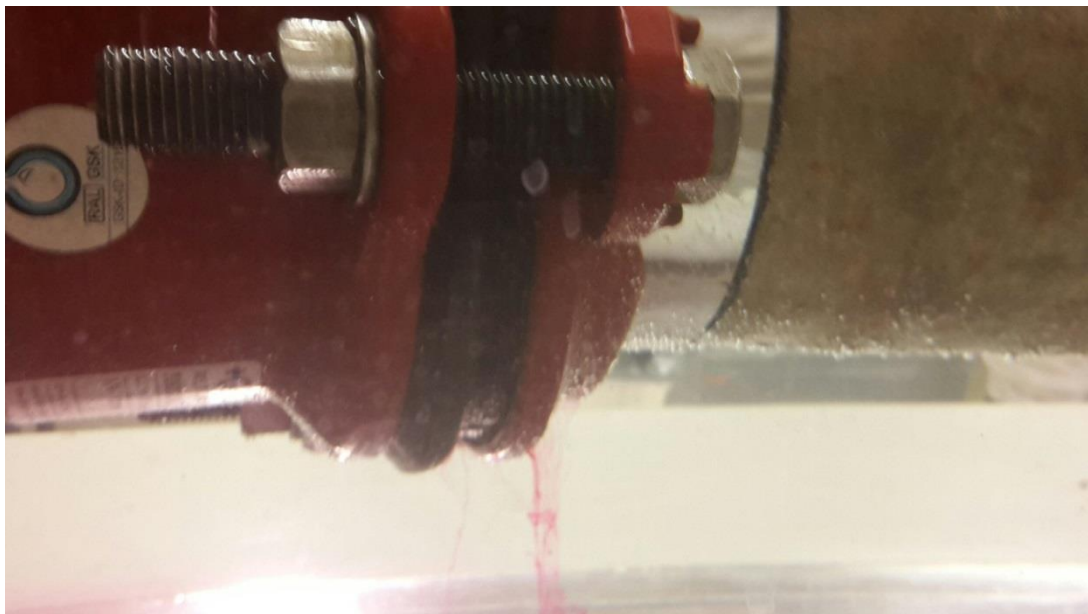
Figure 3.2.7.2: The leaching of the connected joint.
