BTO 2015.222(s) | December 2015

Workshop
Inspectietechnieken
voor het leidingnet

Leidingen, toestandsbepaling,
inspectie

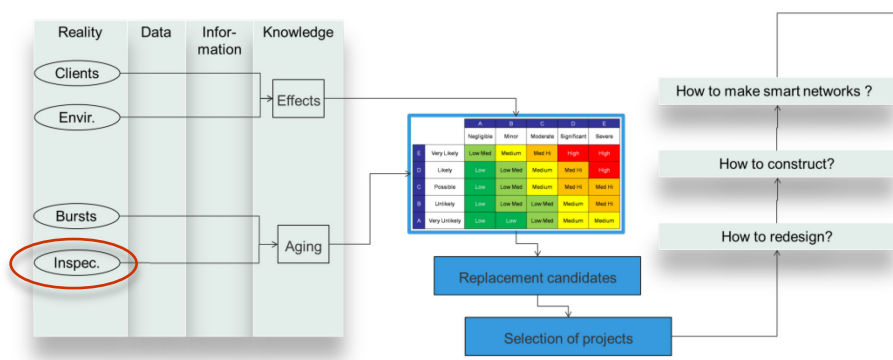
FIGUUR 1 OVERZICHT VAN DE ONDERDELEN VAN HET ASSETMANAGEMENT ONDERZOEK VAN HET DISTRIBUTIENET EN DE POSITIENERING VAN DIT ONDERZOEK OVER INSPECTIETECHNIKEN.

De afgelopen jaren hebben de drinkwaterbedrijven ervaring opgedaan met diverse inspectietechnieken voor verschillende leidingmaterialen. Inspecties variëren van metingen van de effectieve wanddikte door monteurs van drinkwaterbedrijven, tot gedetailleerde inwendige inspecties door gespecialiseerde inspectiebedrijven. Inspecties worden ingezet om meer kennis te verzamelen over de toestand van leidingen. Meer kennis over de toestand van leidingen kan in de toekomst ook leiden tot het voorspellen van de kans op storingen. Op basis van de kans op een storing en het mogelijke effect van die storing, worden leidingen geselecteerd die in aanmerking komen voor vervanging, relining of intensievere monitoring. Zo kunnen drinkwaterbedrijven investeringen in leidingen met voldoende conditie uitstellen en in leidingen met onvoldoende conditie en/of waar men geen storingen accepteert naar voren halen. In Bijlage II wordt een voorbeeld gegeven waaruit blijkt dat meer kennis over de toestand van leidingen kostenvoordelen oplevert. Voor een positionering van dit onderwerp ten opzichte van het assetmanagementonderzoek van distributienet, zie Figuur 1.

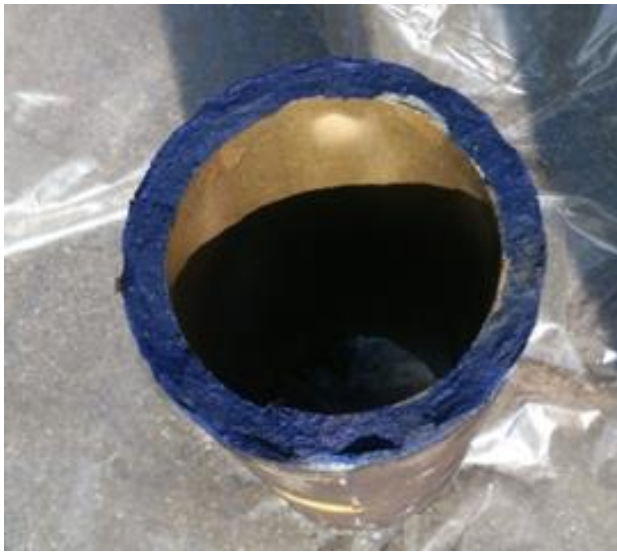
FIGUUR 2 EEN DESTRUCTIEVE TEST MET THYMOLFTALEÏNE OP AC BUISDELEN. DE BLAUWE KLEUR BETEKENT DAT DE WAND OP DEZE LOCATIE NOG CEMENT BEVAT; CEMENT DRAAGT BIJ AAN DE STERKTE VAN DE BUIS

- destructieve testen, op uitgenomen buisdelen die van één locatie de specifieke toestand geven (zie Figuur 2);
- e-Pulsemetingen, die zijn ontwikkeld door het Canadese bedrijf Echologics en die een gemiddelde toestandswaarde geven, gemeten vanaf het straatniveau (zie Figuur 3);
- in-line technieken, die toegang vereisen tot de buis en gedetailleerde informatie verstrekken over een grote lengte (zie Figuur 4).

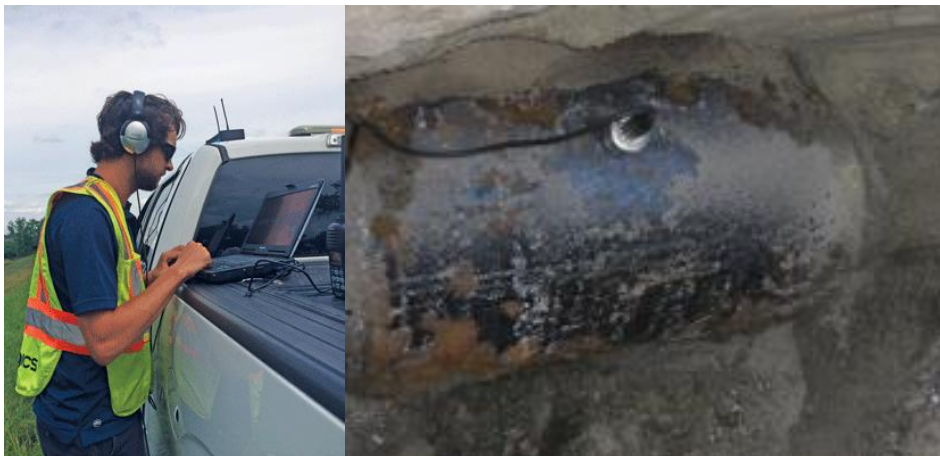
FIGUUR 3 METING MET E-PULSE EN DE UITLEZING VAN SENSOREN.

De Canadese firma Echologics heeft in 2014 een bureau geopend in Nederland en voert inspecties uit met de e-Pulsetechniek. Die meet de toestand van de leiding en kan ook eventuele lekken opsporen. De meting met e-Pulse levert in combinatie met leidingeigenschappen (zoals de lengte, wanddikte, elasticiteitsmodulus) een gemiddelde wanddikte op over het gemeten traject. De afgelopen drie jaar is in Nederland ongeveer 60 kilometer leidingen met deze techniek geïnspecteerd, met name leidingen van AC en grijs gietijzer. Deze techniek is gereed voor toepassing en zal naar verwachting de komende jaren verder worden ingezet. Echologics ontwikkelt op dit moment ook een methode voor het in een vroeg stadium signaleren van lekken, voordat zij zich ontwikkelen tot een groot lek. Dit komt vooral voor bij leidingen van metaal en PVC. Voor de presentatie wordt verwezen naar Bijlage XI.

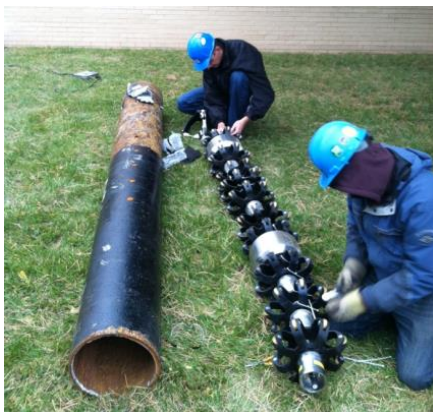
FIGUUR 4 IN-LINE INSPECTIE MET DE SEE SNAKE VAN HET BEDRIJF PICA.
