Verstopping voorkomen bij regelbare drainage met subirrigatie op hoge zandgronden

Evaluatie van veld- en kolomproeven in America, Stegeren, Lieshout en Haaksbergen

KWR 2023.085 | Oktober 2023

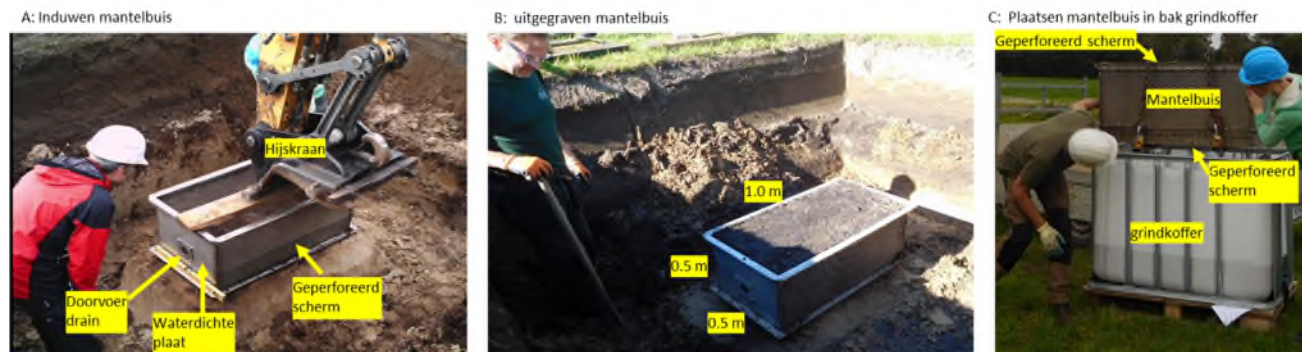
Figuur 3-3. Illustratie van wijze waarop de kolomopstelling is uitgegraven (A, B) en in de grindkoffer is geplaatst (C)

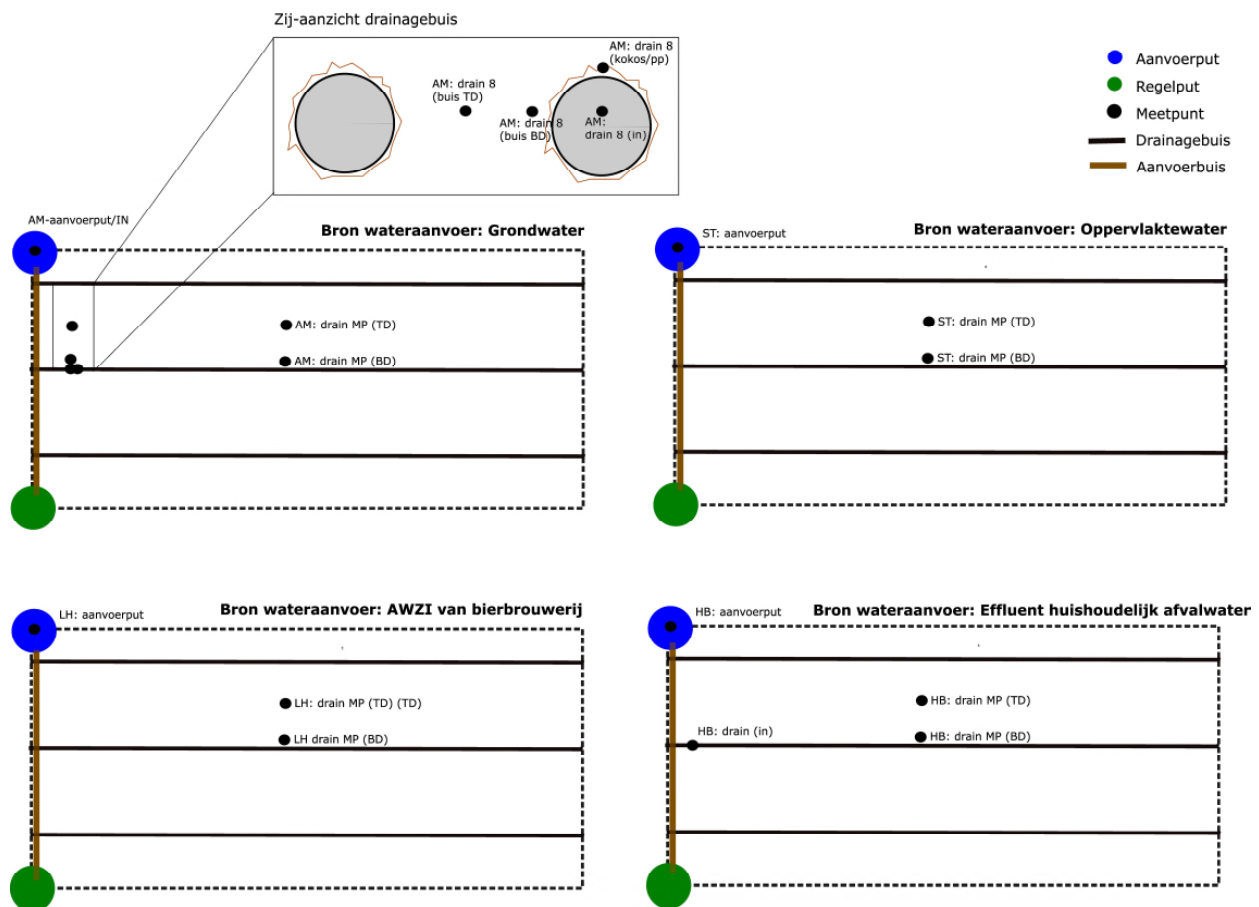
Figuur 3-5: Schematisch bovenaanzicht van de punten van de veldpilots America (AM), Stegeren (ST), Lieshout (LH), en Haaksbergen (HB), waar monsters zijn genomen.

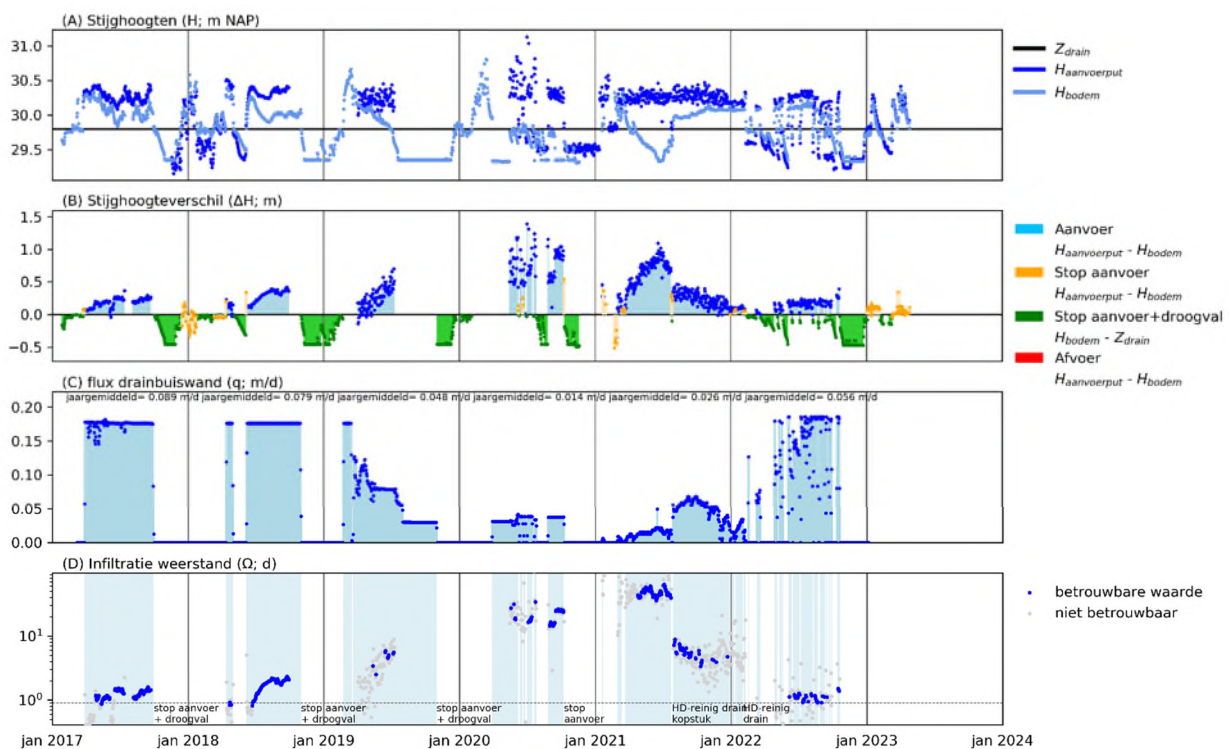
Figuur 4-1. Hydrologische verloop van de infiltratieproef in America

In America liep de infiltratieweerstand tussen 2017 en 2022 op van 0.9 dag naar 40 dagen (Figuur 4-1D). Hierdoor nam het jaargemiddelde infiltratiedebiet (Q) af van 29000 naar 8600 m^3 /jaar; oftewel van 0.089 m/d (q) naar 0.026 m/d na delen door het wand-oppervlak van de drainbuis (Figuur 4-1C). Let op: in dit hoofdstuk is de flux gerapporteerd over het wand-oppervlak van de drainbuis; dit wijkt af van de infiltratiehoeveelheid per eenheid oppervlak die normaal wordt gerapporteerd bij drainage-studies!

In de wintermaanden werd de wateraanvoer onderbroken (=oranje lijn in Figuur 4-1B) waardoor de drainbuizen soms ook droogvielen tijdens aanvoeronderbrekingen (=groene lijn in Figuur 4-1B). Dit had volgens de metingen weinig effect op de infiltratieweerstand. De infiltratieweerstand is in het voorjaar van 2019 weliswaar hoger dan in het najaar van 2018, maar dit komt omdat er van juni tot september 2018 wel aanvoer plaatsvond maar geen waterpeilen zijn geregistreerd waardoor er voor deze periode ook geen infiltratieweerstand kon worden berekend.

In augustus 2021 zijn de eerste meters van alle drains vanaf de verzamelleiding doorgespoten (tegelijk met het aanbrengen van doorspuitpunten). Dit resulteerde direct in een toename van het infiltratiedebiet en stijging van de grondwaterstanden. HD-reiniging van de drainbuizen in februari 2022 resulteerde in een verdere afname van de infiltratieweerstand naar waarden vergelijkbaar met die bij oplevering. De verstopping in America is dus verholpen door reiniging van de drainbuizen.

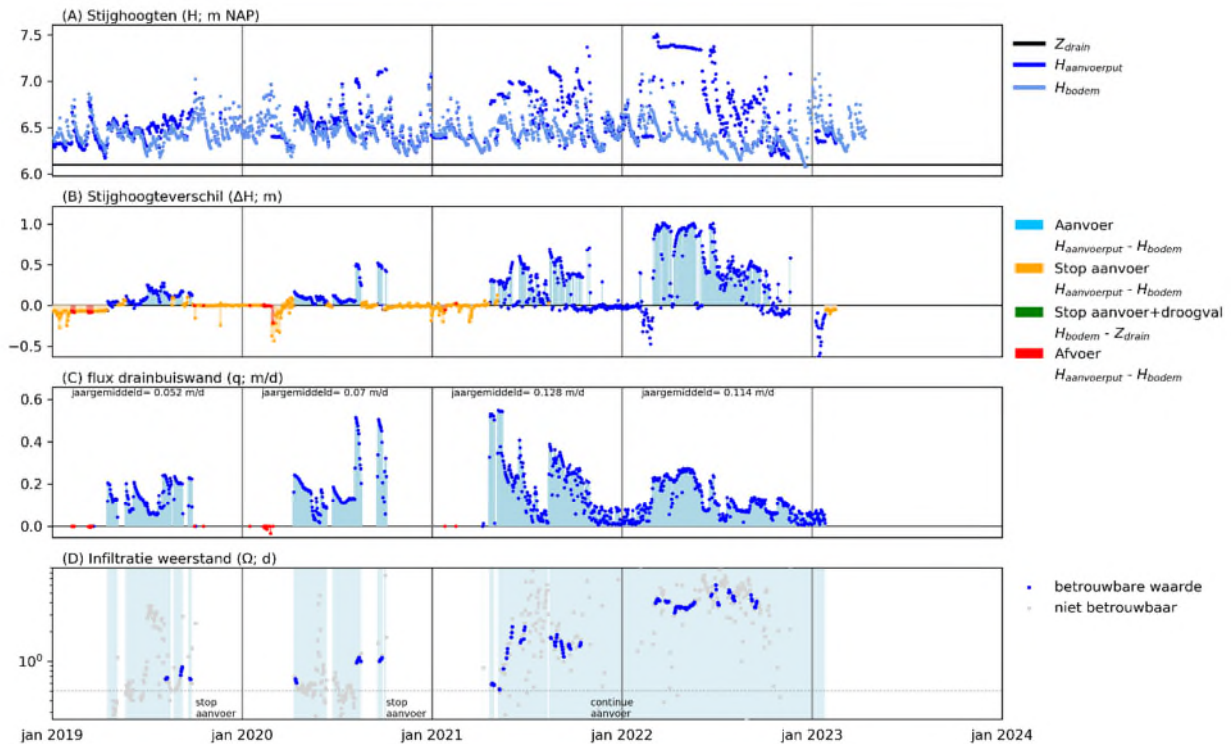
Figuur 4-2. Hydrologische verloop van de infiltratieproef in Stegeren

De infiltratieweerstand in Stegeren is tussen 2019 en 2022 geleidelijk toegenomen van 0.5 naar 4 dagen. De toenames traden op gedurende het groeiseizoen en in de winter van 2021-2022 toen de aanvoer niet is onderbroken. De winter van 2019-2020 had weinig invloed aangezien de infiltratieweerstand in het najaar vergelijkbaar was met de referentiewaarde bij oplevering. In de winter van 2020-2021 werd de aanvoer stopgezet en is enkele dagen water afgevoerd.

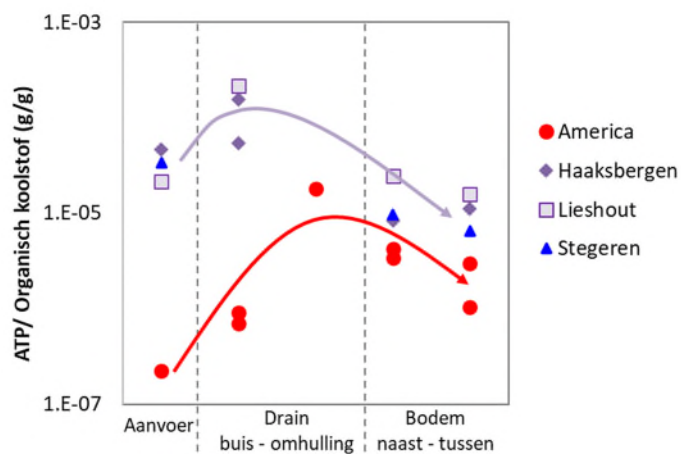
Figuur 4-8. Vergelijking tussen de fractie organisch koolstof (x-as) en de verhouding ATP/organisch koolstof (y-as, let op: Log schaal!)

De ATP/TOC ratio is lager in de bodem. Vermoedelijk door afsterving van micro-organismen en verwijdering van nutriënten uit het aanvoerwater tijdens bodempassage. De lage ATP-concentraties in America hangen samen met de redoxcondities. In afwezigheid van zuurstof (en methaan) is er vaak weinig microbiologische activiteit.

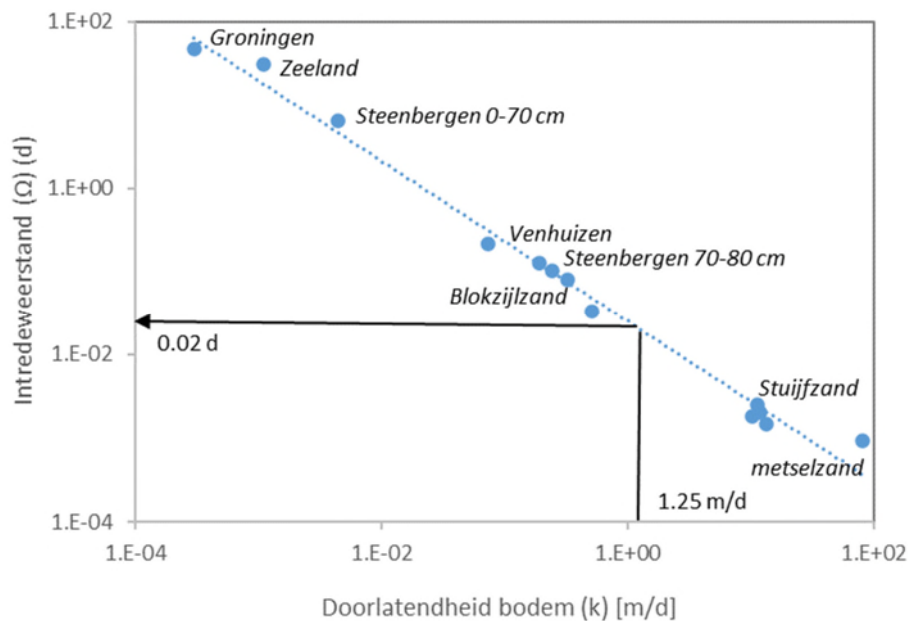
Figuur 5-1: Intredeweerstand van drains (y-as) als functie van de doorlatendheid van de bodem (x-as). De waarden zijn overgenomen van www.grondwaterformules.nl en oorspronkelijk afkomstig uit ICW 1967. De intredeweerstand zijn omgerend van een weerstand per m drain, naar een weerstand per m² oppervlak drainwand voor een buis met diameter van 6 cm zonder kokos omhulling.

Daarnaast is door ICW 1967 onderzoek gedaan naar de intredeweerstand van drains. Dit is gedaan voor een worst case situatie waarbij de drain direct in de grond ligt zonder omhulling. Volgens deze metingen zou de intredeweerstand van de drain zelf (door contractie van de stroombanen naar de filterspleten) bij een geschatte doorlatendheid van 1.25 m/d circa 0.02 d bedragen (Figuur 5-1). Dit komt dus nog bovenop de radiale stijghoogteverliezen zoals beschreven hiervoor berekend met de Theis formule.

Bovenstaande theoretische waarden komen qua orde grootte goed overeen met de initiële weerstanden (Q_{ref}) in de kolomopstelling (0.03 d). Vanuit deze optiek is het dus niet waarschijnlijk dat eventuele erosie een grote invloed heeft gehad op het verloop van de proeven. In de veldproeven zijn echter beduidend hogere waarden gevonden, oplopend van 0.5 d (Stegeren), 0.8 d (Lieshout), 0.9 d (America) tot 5 d (Haaksbergen). Mogelijk is de bodem bij aanleg van de drains al versmeerd geraakt. Wat daarbij nog opvalt is dat de initiële infiltratieweerstand hoger was op de locatie waar de drains zijn aangelegd met een kettingsgraver (Haaksbergen) vergeleken met de andere locaties die sleufloos zijn aangelegd. Uit ervaring met grondwaterputten is bekend dat een dergelijke initiële verstopping kan bijdragen aan het versnellen van de verstopping tijdens de gebruiksfase (De Zwart, 2007).

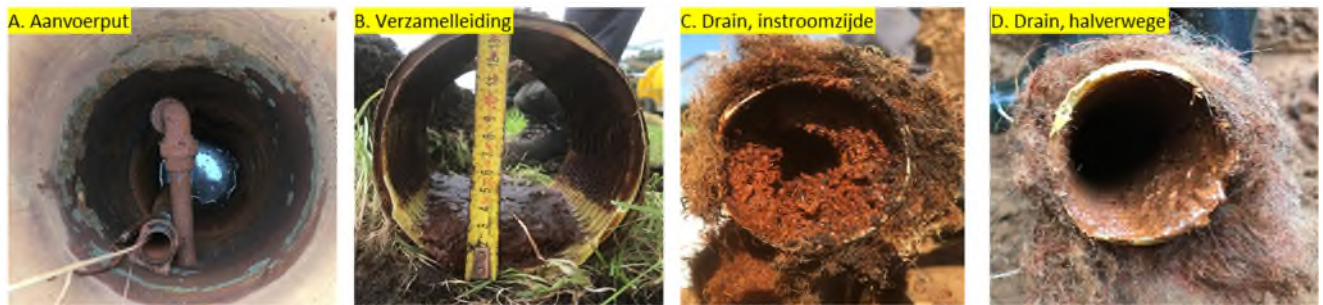
Figuur 5-2: Biofilm in de aanvoerput (A) verzamelleiding (B), instroomzijde drain (C) en drain halverwege het systeem (D) van America.

Het HD-reinigen van de rest van de drainbuizen in februari leidde tot een verdere afname van de infiltratieweerstand tot het niveau bij oplevering. De drainbuizen zelf bevatten hier minder neerslagen (Figuur 5-2D). Dit doet vermoeden dat met name de filterspleten en omhullingsmateriaal verstopt waren.

Conclusie: er trad een combinatie op van “leidingverstopping” en “drainverstopping” door beluchting van ijzerrijk grondwater. Dit is verholpen door de drainbuizen schoon te spuiten en als preventieve maatregel is de aanvoerleiding aangepast om beluchting van het water te voorkomen.

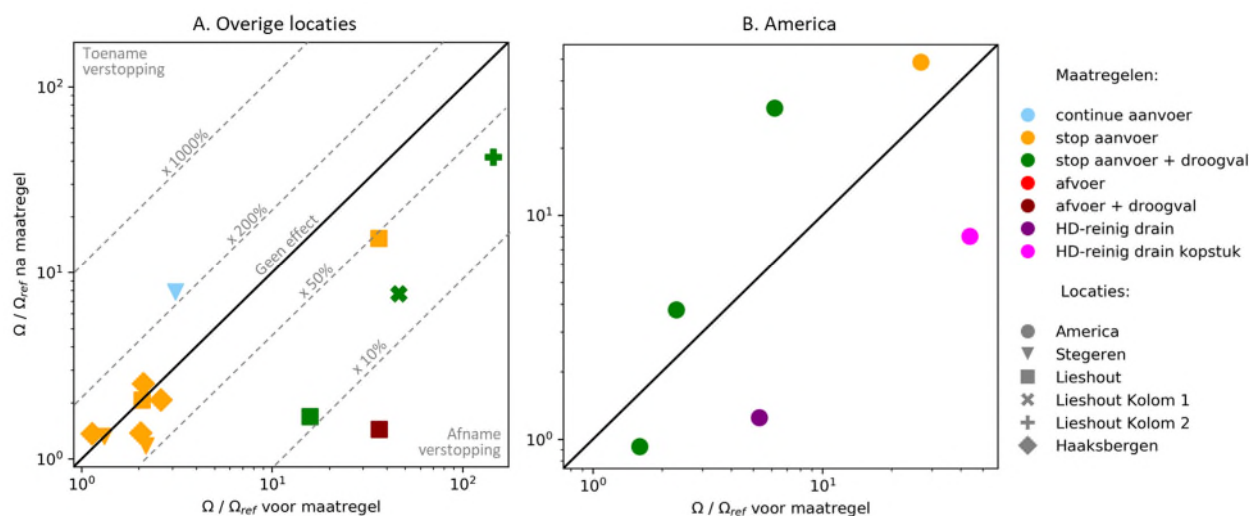
Figuur 5-3: Evaluatie van de effectiviteit van beheer- en onderhoudsmaatregelen door vergelijking van de infiltratieweerstand voorafgaand aan de maatregel (x-as) en na afloop (y-as). De infiltratieweerstanden zijn genormaliseerd naar de waarde bij oplevering (Ω_{ref}).

Het droog laten vallen van de drains (groene punten in Figuur 5-3A) heeft veel meer effect op de verstoppingsweerstand. Het verstoppingsmateriaal komt droog te liggen waardoor het kan uitdrogen en oxideren. Mogelijk ontstaan hierbij scheuren die de doorlatendheid vergroten (Stuyt, 2013). Dit zou ook in lijn zijn met de ervaring bij verstopte bodems van infiltratiebassins die ook worden drooggezet om scheurvorming en afbraak van organisch materiaal te bevorderen. Afvoeren van water via de drains had in Lieshout een nog groter effect (bruine punt in Figuur 5-3A) omdat er dan ook verstoppingsmateriaal kan worden meegevoerd dat is opgehoopt in de drain- en transportleidingen.

De metingen in America (Figuur 5-3B) laten zien dat onderbreking van de aanvoer en droogval niet bijdragen aan het opheffen van verstopping bij infiltratie van ijzerrijk grondwater.

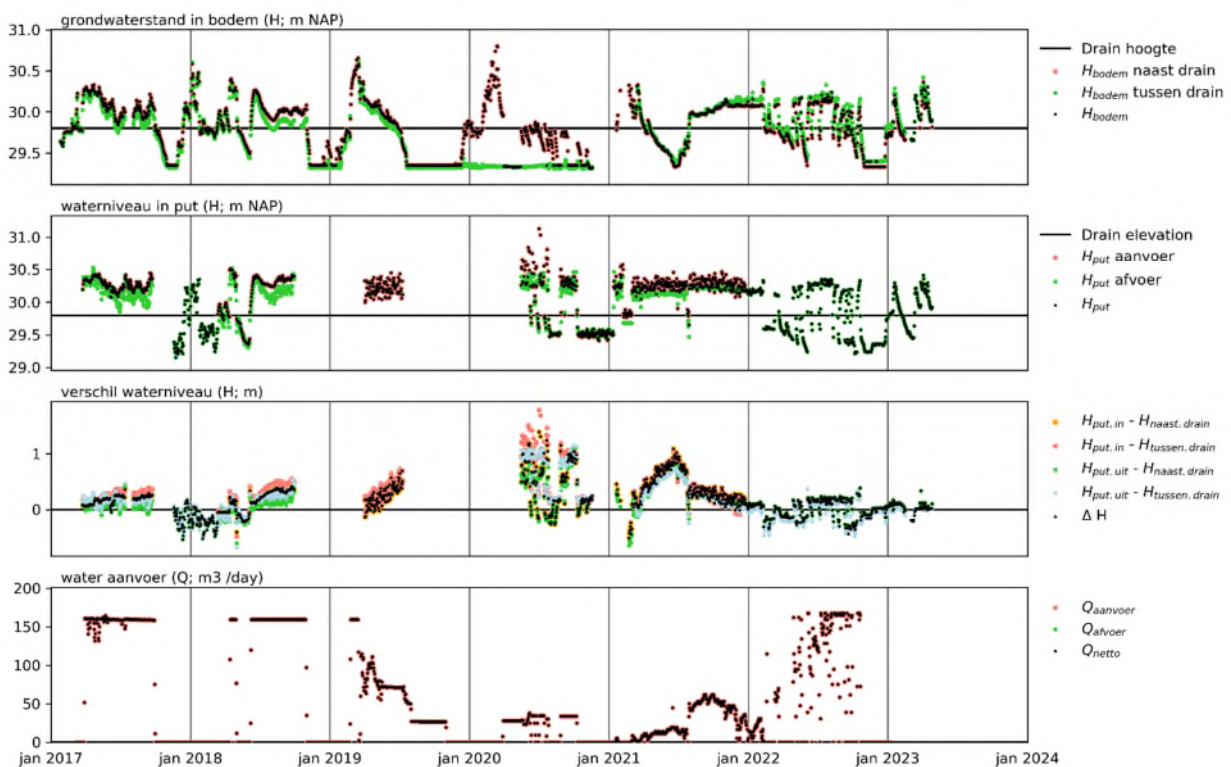
II.1 America

Deze bijlage toont voor elke veldproef een vergelijking van de metingen in aan- en afvoerput, peilbuis naast en tussen de drain.
