BTO 2003.038
Oktober 2004

Conditiebepaling gietijzeren waterleidingen

- wanddikte, belastingen -

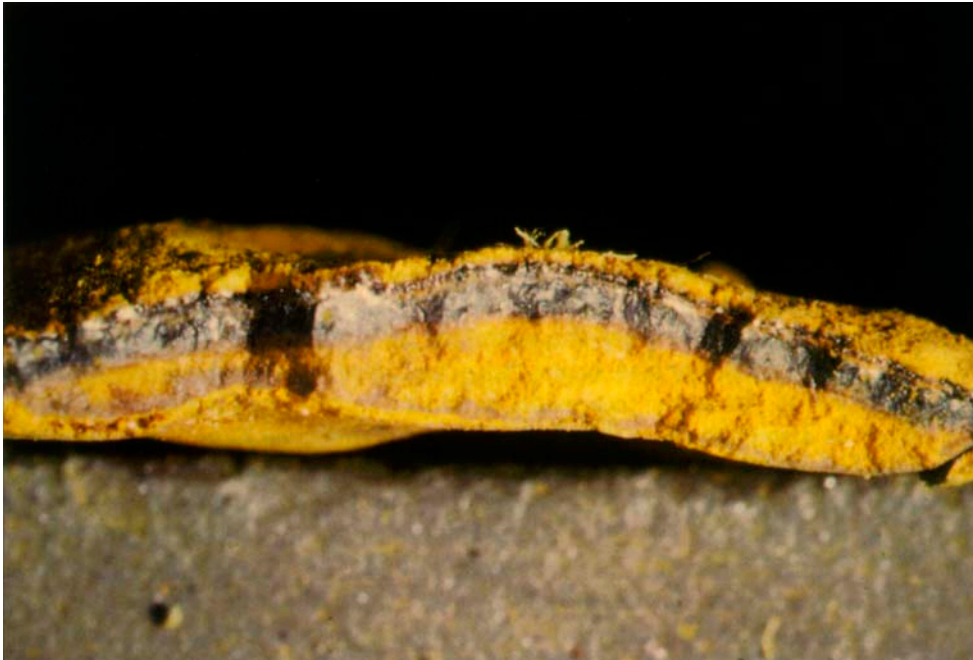
Het mechanisme van corrosie is in de literatuur uitgebreid beschreven (Elzenga, 1991; Benjamin e.a., 1996). De reacties, die bij corrosie vrijgekomen ijzerionen doorlopen, zijn zeer complex en nog maar gedeeltelijk ontrafeld. De meest stabiele verbinding die hierbij wordt gevormd is Fe_2O_3 . De corrosieproducten slaan neer op de wand van de leiding, waardoor in de loop van de tijd zeer volumineuze deklagen op de leidingwand kunnen ontstaan (Figuur 5). De deklaag vertraagt het corrosieproces maar verkleint tevens de capaciteit van de leiding.

Figuur 5 Deklaagvorming in grijs gietijzer (Benjamin e.a., 1996)

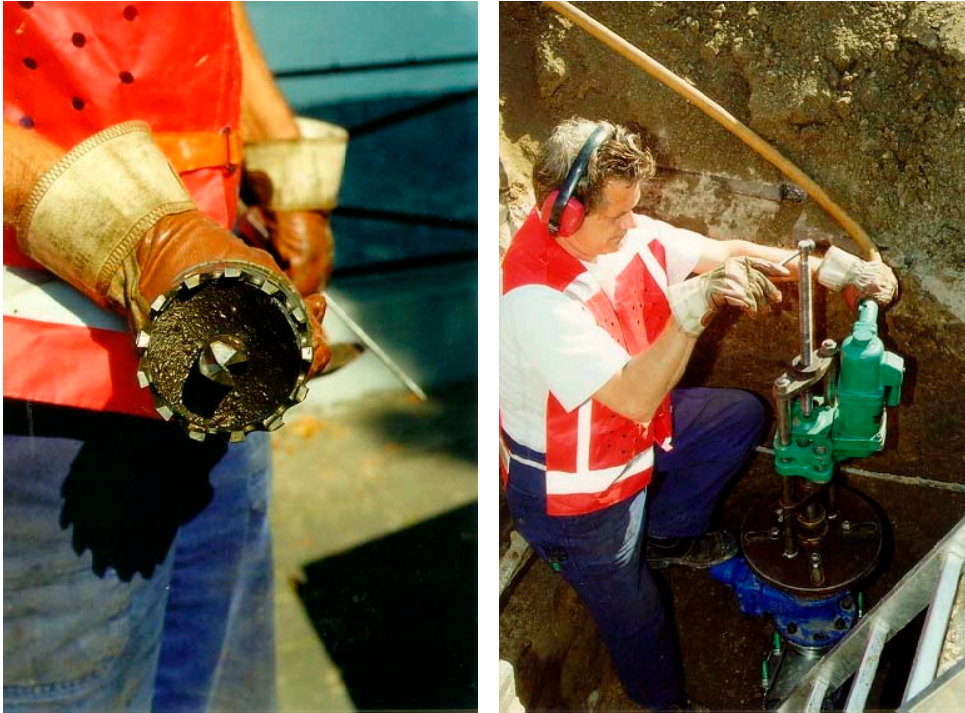
Voor de bepaling van de conditie van een leiding is een stuk gietijzer met een oppervlakte van circa 100 x 100 mm nodig. Dit kan worden verkregen door, onder druk, een schulp (Figuur 7) direct uit de leiding te boren (semi-destructief onderzoek) of een leidingsegment uit te nemen (destructief onderzoek). Voordeel van de laatste werkwijze is dat visueel kan worden vastgesteld waar de meeste aangroei is opgetreden zodat op die plaats een ring gietijzer kan worden uitgenomen. Nadeel is dat hiervoor de levering van drinkwater tijdelijk moet worden onderbroken.

Figuur 7 Schulpuitname met behulp van aanboorapparatuur (links) en het resultaat van de aanboring (rechts), foto's gemaakt door Wim Maas (TWM)

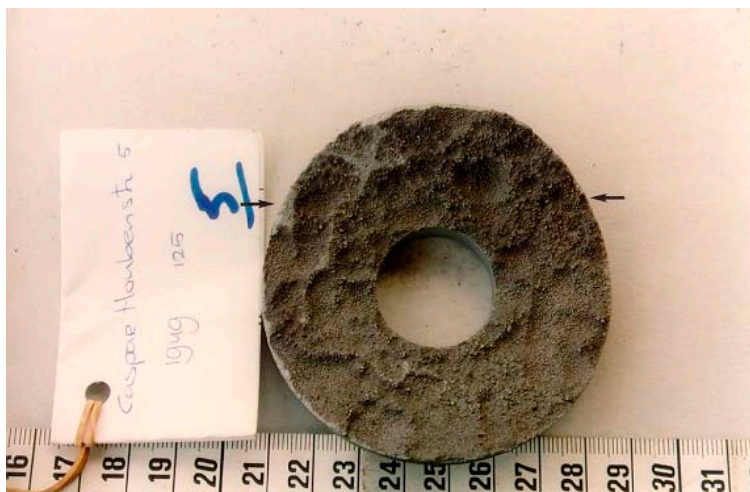
Na uitneming van een schulp of een leidingsegment vindt beoordeling plaats van de toestand van de coating. Vervolgens wordt het materiaal gezandstraald (Figuur 8). Bij het zandstralen van een proefstuk wordt dit volledig ontdaan van corrosieproducten. Hierdoor is goed zichtbaar welk deel van het oppervlak is aangetast.

Figuur 8 Schulp na stralen

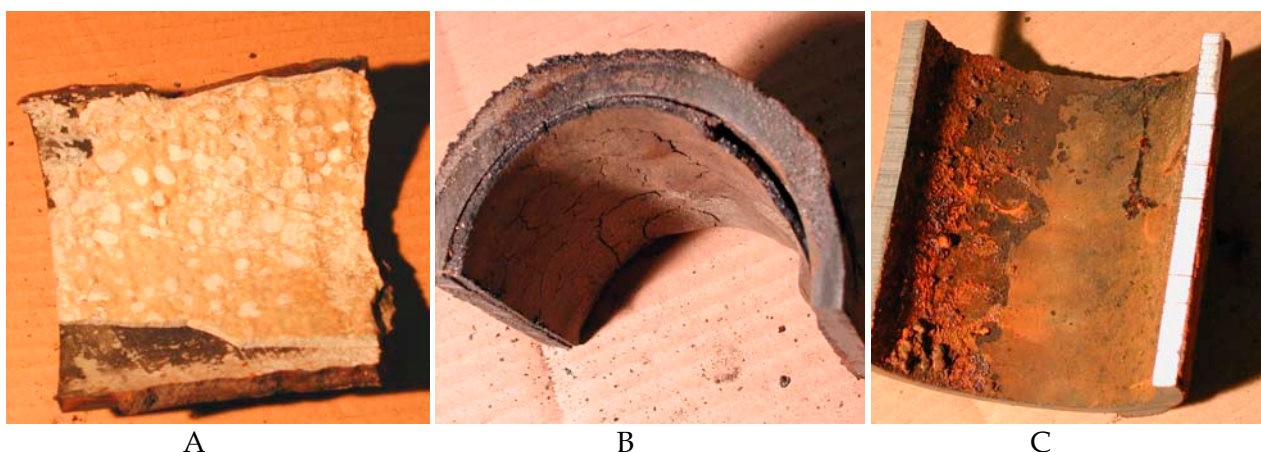
Er worden normaliter drie typen inwendige coating onderscheiden voor de beoordeling, dikke bitumencoating (0,5-3 mm dik), bitumenverf of spray (< 0,1 mm dik) en cementlining. Van deze drie is de bitumenverf niet altijd herkenbaar. Een zwart oppervlak op gietijzer kan ook een ijzerverbinding zijn. Door de laag eraf te krabben en te verhitten kan de aanwezigheid van bitumen eenvoudig worden aangetoond.

Figuur 9 Cementcoating (A), bitumencoating(B) en bitumenspray(C)

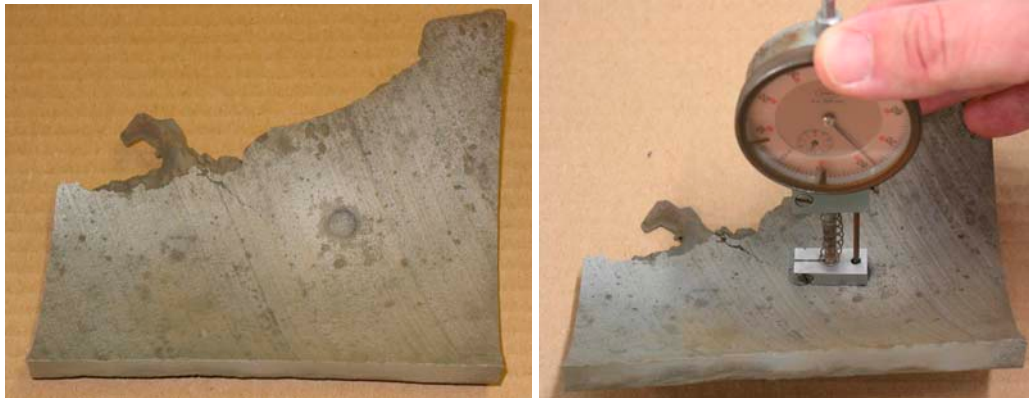
- **Bepalen aantastingsdiepte (visueel)**
In het gestraalde proefstuk zijn de aangetaste plaatsen duidelijk zichtbaar. Door alle corrosieproducten volledig van het oppervlak weg te stralen ontstaat een goed beeld van de aanwezige putjes en putten. Ook op de zijkant van het gestraalde proefstuk is de aantastingsdiepte goed zichtbaar. De diepte van de aantasting van zowel de binnen- als de buitenkant is te bepalen. In Figuur 10 is een put aan de binnenzijde van het gietijzer zichtbaar en wordt deze gemeten. In Figuur 11 is de aantasting op een zijkant van het proefstuk zichtbaar tussen de bek van de schuifmaat.

Figuur 10 Meten van de aantastingsdiepte in een put

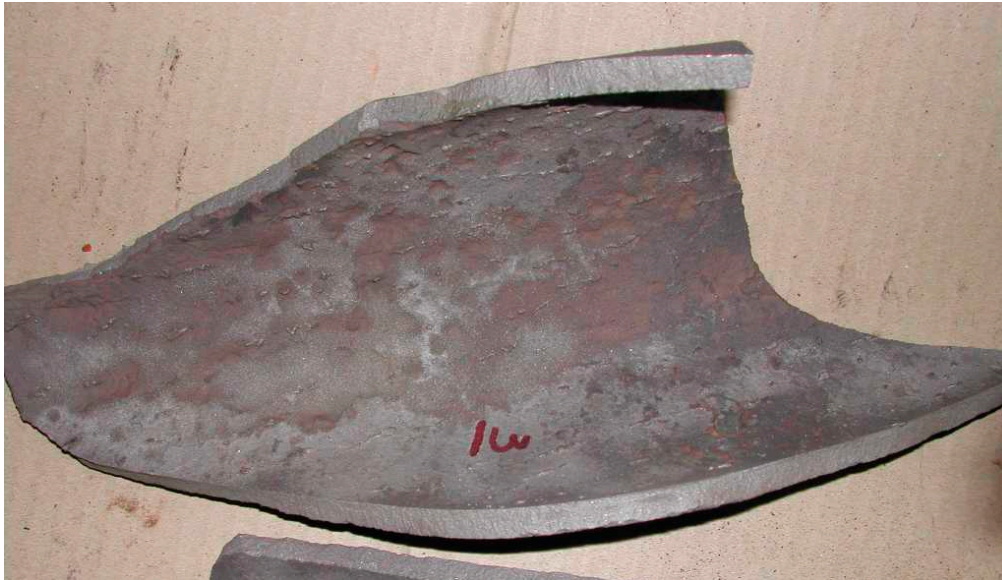
De monsters vertonen een grote variatie in wanddikte en structuur op het breukvlak. De aanwezigheid van een in- of uitwendige coating is niet op alle monsters vast te stellen. Na het stralen van de monsters vertoont vooral de aantasting van het inwendig oppervlak een grote variatie, zie Figuur 17 en Figuur 18.

Figuur 17 Inwendig gestraald opperlak buisdeel 3

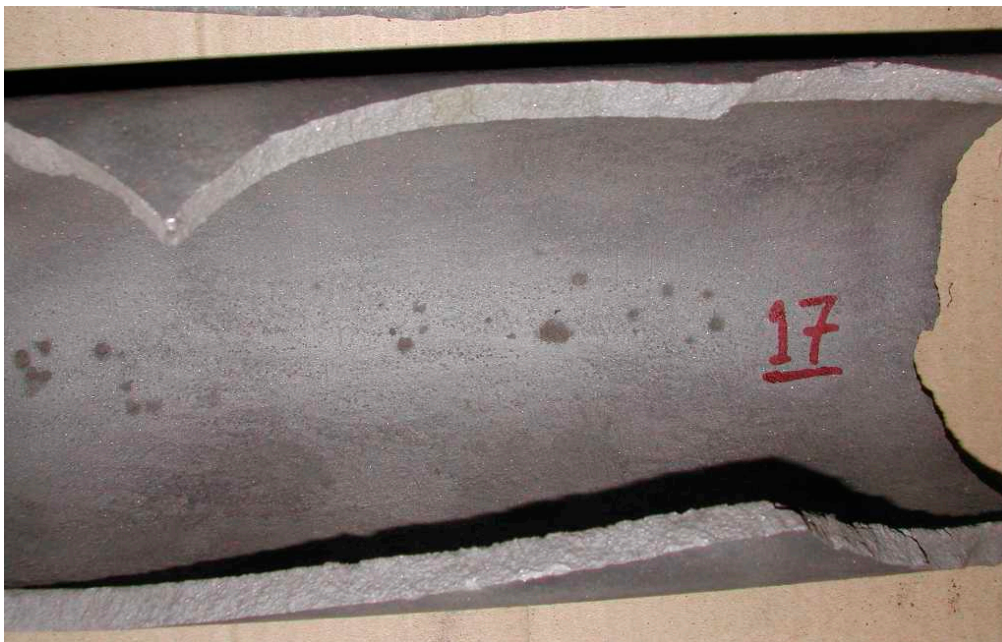
Figuur 18 Inwendig gestraald opperlak buisdeel 17

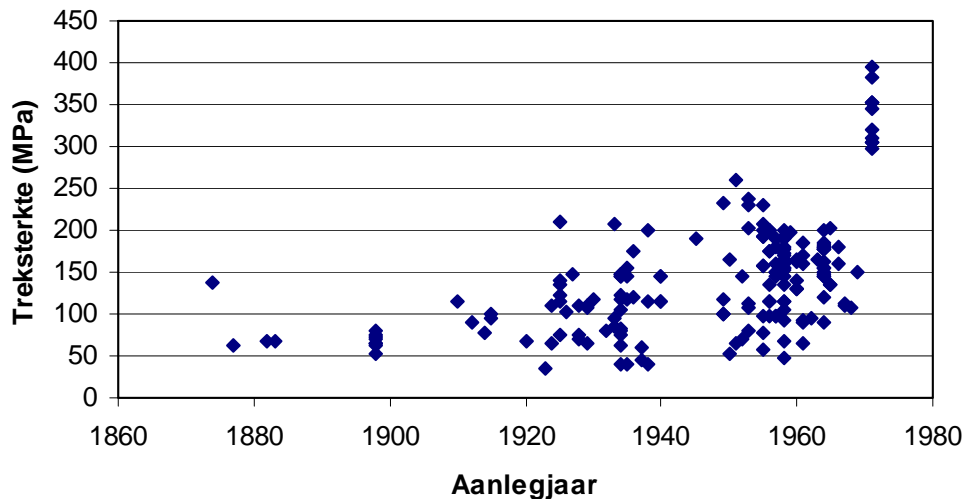
Van de records waarin het aanlegjaar en de gemeten treksterkte bekend zijn, zijn deze twee parameters tegen elkaar uitgezet in Figuur 20. Uit deze gegevens blijkt dat de treksterkte van het gietijzer van een groot deel van de buizen niet voldoet aan de eisen die er historisch en recent aan worden gesteld (150 - 200 MPa). De uitschieters naar boven in het aanlegjaar 1971 zijn afkomstig van een aantal monsters uit één nodulair gietijzeren leiding. Zichtbaar is dat de treksterkte enigszins toeneemt bij een toename van het aanlegjaar. Als de nodulair gietijzeren monsters buiten beschouwing gelaten worden is de treksterkte positief gecorreleerd met het aanlegjaar. De correlatiecoëfficiënt is echter klein ($R^2 = 0,24$). Op basis van deze inventarisatie is de conclusie gerechtvaardigd dat er geen voorspelling gedaan kan worden over de te verwachten treksterkte op basis van het aanlegjaar.

Figuur 20 Relatie tussen de treksterkte en het aanlegjaar

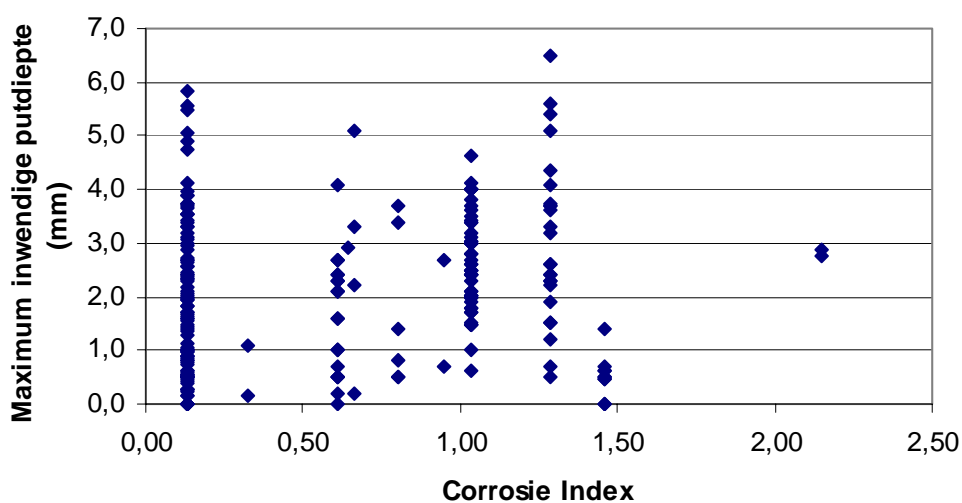
Van de records waarin de maximum inwendige putdiepte en de Corrosie Index van het drinkwater bekend zijn, zijn deze tegen elkaar uitgezet in Figuur 21. Omdat in sommige voorzieningsgebieden verschillende historische waterkwaliteiten zijn voorgekomen is gekozen om voor dergelijke gevallen uit te gaan van de hoogste Corrosie Index.

Uit de gegevens blijkt er nauwelijks een relatie tussen putdiepte en Corrosie Index bestaat. Er spelen waarschijnlijk andere factoren een rol zoals de toestand en aanwezigheid van een inwendige coating, de kwaliteit van het gietijzer en de leeftijd van de buis.

Er bestaat geen directe relatie tussen de maximum putdiepte en de Corrosie Index van het drinkwater.

Figuur 21 Relatie tussen de maximum putdiepte in gietijzeren buizen en de Corrosie Index van het drinkwater

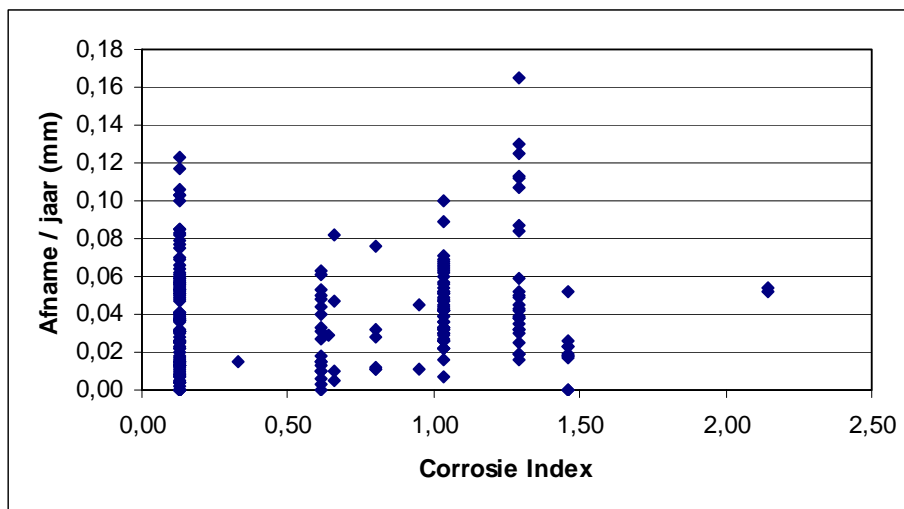
Van de records waarin de maximum inwendige putdiepte, de leeftijd van het onderzochte buisdeel en de Corrosie Index van het drinkwater bekend zijn, is de afname van de wanddikte per jaar uitgezet tegen de Corrosie Index in Figuur 22. Omdat in sommige voorzieningsgebieden verschillende historische waterkwaliteiten zijn voorgekomen is gekozen om voor dergelijke gevallen uit te gaan van de hoogste Corrosie Index.

De verwachting voor deze relatie is dat bij de hogere Corrosie Indices een grotere afname van de wanddikte per jaar plaatsvindt dan bij een lage Corrosie Index. Op basis van de beschikbare getallen is deze verwachting niet uitgekomen. De bepalende factoren zijn blijkbaar de aanwezigheid en de toestand van de coating en de kwaliteit gietijzer.

Figuur 22 *Relatie tussen de afname van de wanddikte per jaar en de Corrosie Index van het drinkwater*

De verwachte relatie tussen corrosiesnelheid (afname effectieve wanddikte/jaar) en de Corrosie Index van het drinkwater is niet aantoonbaar in de database. De vele verschillende kwaliteiten gietijzer en de verschillende kwaliteiten en toestanden van een eventuele coating zullen hier zeker een rol spelen. Als het waterleidingbedrijf bij aanleg van de leiding al een corrosieprobleem met een gietijzeren leiding verwacht, zal er extra aandacht

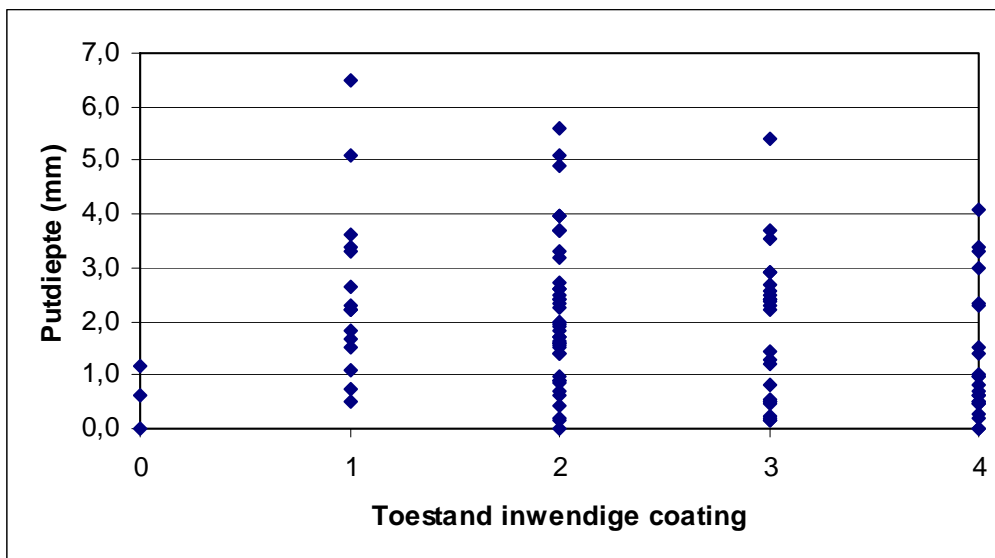
Van de records waarin de maximum inwendige putdiepte en de toestand van inwendige coating bekend zijn, is de putdiepte uitgezet tegen de toestand van de inwendige coating in Figuur 23. Het lijkt alsof de toestand van de coating een invloed heeft op de maximum uitwendige putdiepte. Het verband is echter niet overduidelijk.

Figuur 23 Relatie tussen de putdiepte en de toestand van de inwendige coating (0 = geen, 1 = slecht, 2 = redelijk, 3 = goed, 4 = uitstekend)

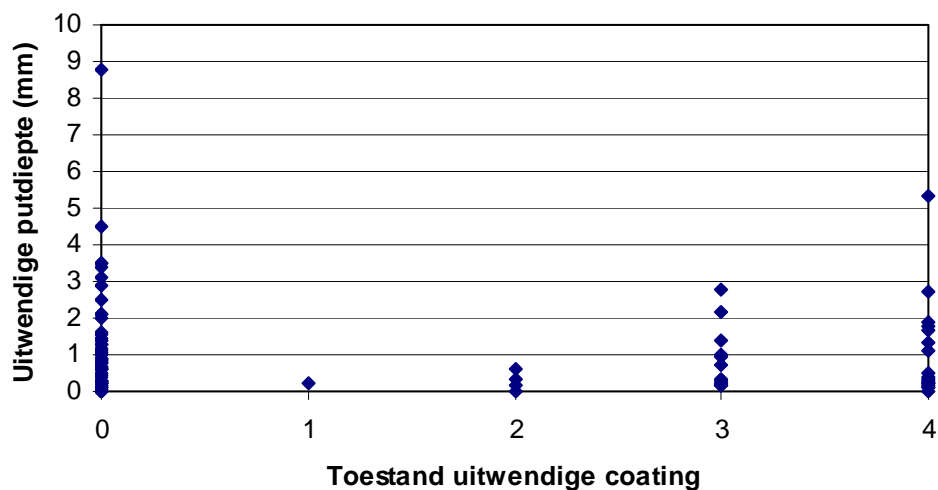
Van de records waarin de maximum uitwendige putdiepte en de toestand van uitwendige coating bekend zijn, is de putdiepte uitgezet tegen de toestand van de uitwendige coating in Figuur 25. De uitwendige putdiepte heeft een licht negatieve relatie met de toestand van de uitwendige coating.

Figuur 25 Relatie tussen de putdiepte en de toestand van de uitwendige coating (0 = geen, 1 = slecht, 2 = redelijk, 3 = goed, 4 = uitstekend)

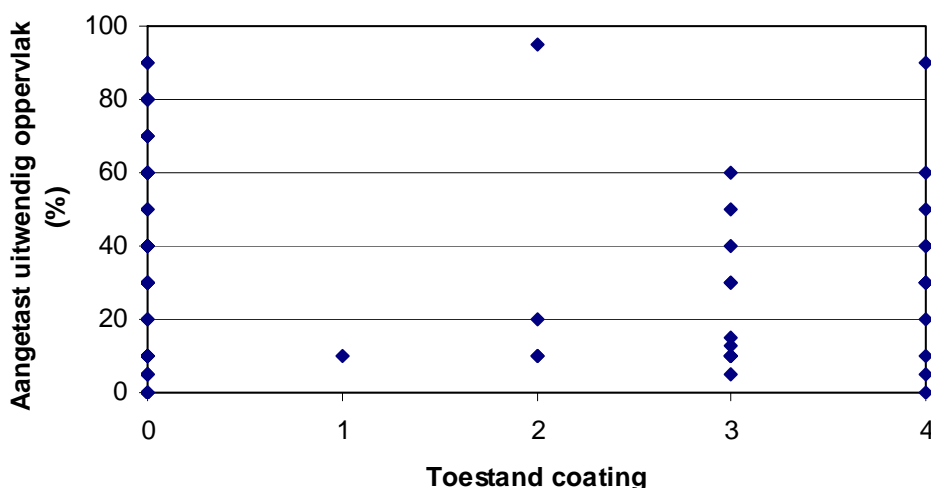
Er is een licht positieve relatie tussen het aangetaste oppervlak en de toestand van de coating. Dit kan veroorzaakt worden doordat alle leidingen met een slechte coating reeds gesaneerd zijn.

Figuur 26 Relatie tussen het uitwendig aangetaste oppervlak en de toestand van de uitwendige coating (0 = geen, 1 = slecht, 2 = redelijk, 3 = goed, 4 = uitstekend)

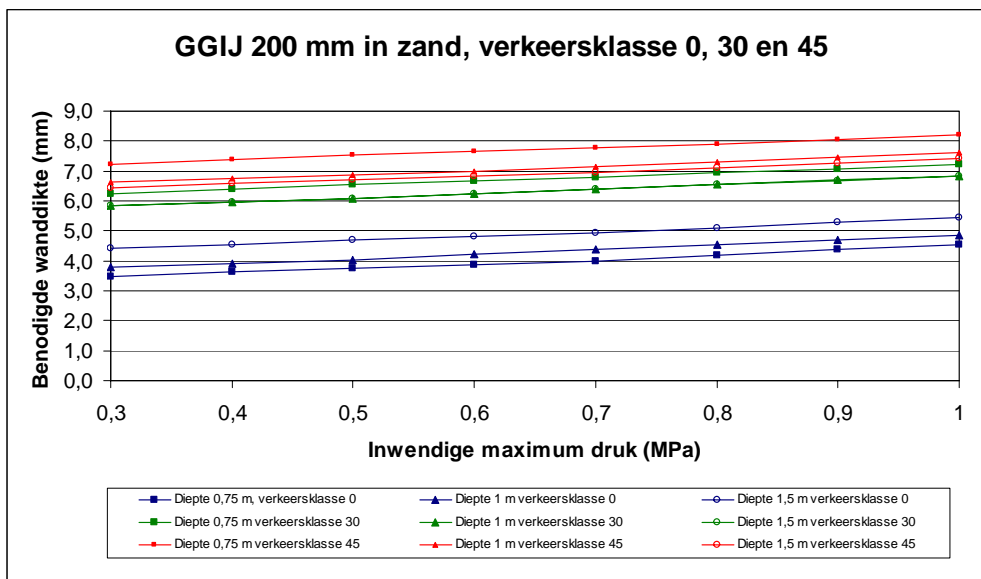
Figuur 28 geeft voor een ø200 mm grijs gietijzeren leiding de benodigde wanddikten voor verschillende diepteliggingen, maximum waterdrukken en verkeersklassen.

Figuur 28 Benodigde wanddiktes $\varnothing 200$ mm bij verschillende belastingen

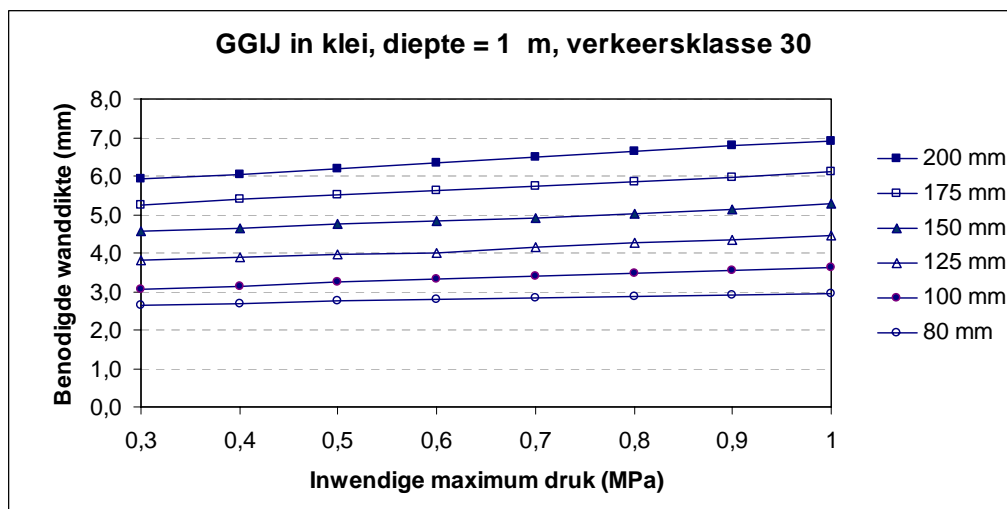
Figuur 29 geeft de benodigde wanddikte bij een diepteligging van 1 m, boven het grondwater en bij een verkeersbelasting van klasse 30.

De benodigde wanddikte is bepaald voor de tangentiële spanning. Met extra spanningen in de lengterichting van de leiding (axiale spanningen) als gevolg van zettingsverschillen of kruisingen met andere infrastructuur wordt geen rekening gehouden.

Figuur 29 Benodigde wanddikten voor verschillende diameters
