Zicht op aansluitelingen

Is een indeling in cohorten mogelijk?

BTO 2023.070 | December 2023

Dit onderzoek is onderdeel van het collectieve Bedrijfstakonderzoek van KWR, de waterbedrijven en Vewin.

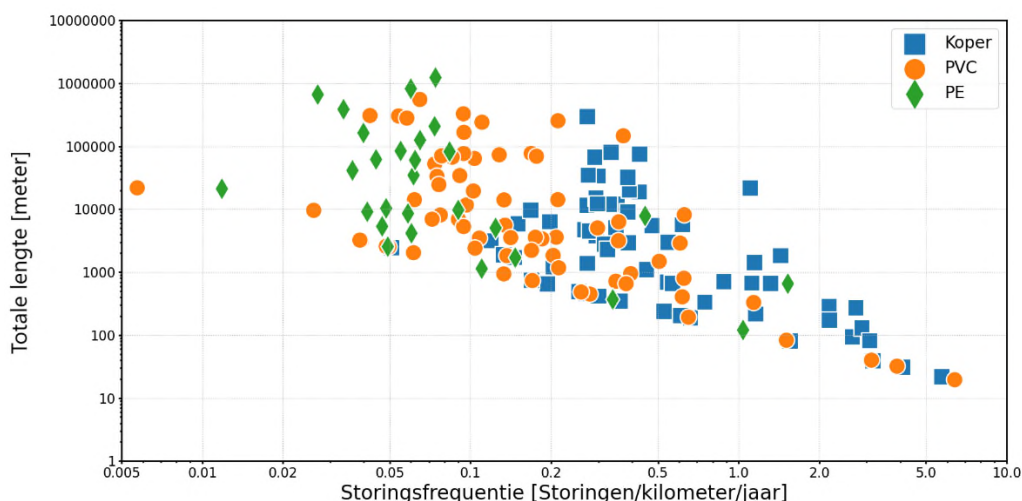
Combinaties aansluitleidingen van aanlegjaar en diameter, uitgetzet als lengte versus de spontane storingsfrequentie.

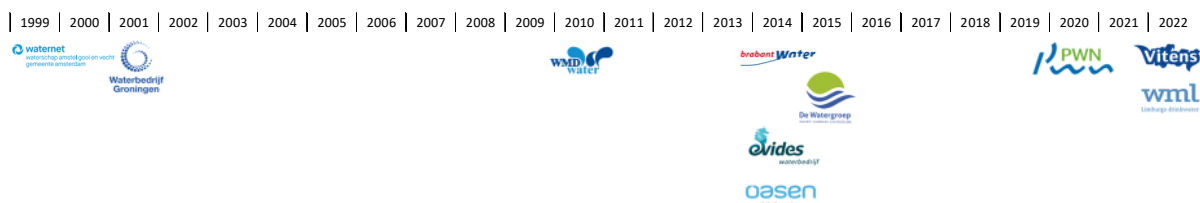
Figuur 3 Het jaar waarin bedrijven begonnen met het registreren van storings op aansluitleidingen.

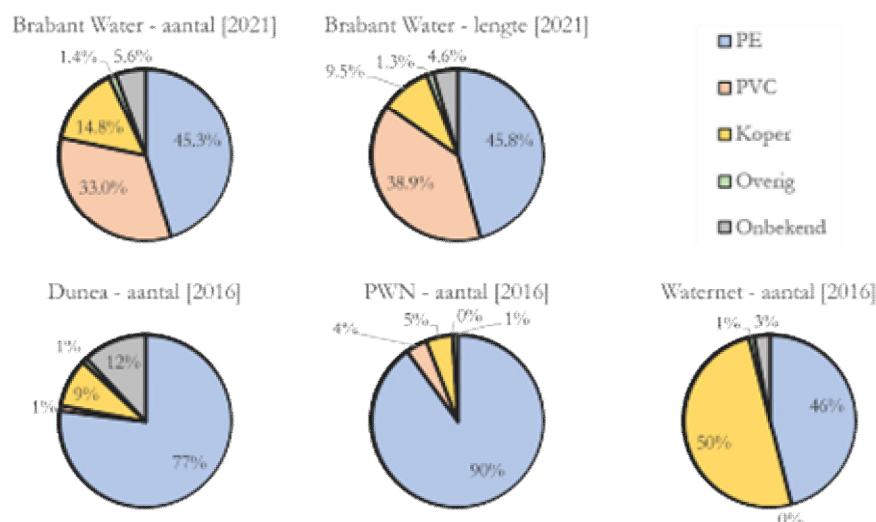
Figuur 4: Verdeling van leidingmaterialen van aansluitleidingen in bedrijf bij Brabant Water in 2021 in (links boven) aantal (rechts boven) lengte. Verdeling van aansluitleiding materialen bij andere drinkwaterbedrijven [1].

Uit Figuur 4 kan worden geconcludeerd dat de drie leidingmaterialen een verschillende gemiddelde leidinglengte hebben. Bij Brabant Water vertegenwoordigen PVC aansluitleidingonderdelen 33,0% van het totale aantal en 38,9% van de lengte, wat neerkomt op een gemiddelde lengte van 8,9 m. Voor PE is dit respectievelijk 45,3% en 45,8%, wat neerkomt op gemiddeld 7,6 m. Voor koper is dit respectievelijk 14,8% en 9,5%, wat neerkomt op gemiddeld 4,8 m. De kortere gemiddelde lengte voor koper wordt verklaard doordat dit vooral in oudere stadswijken is toegepast, waar vaak geen voortuinen zijn.

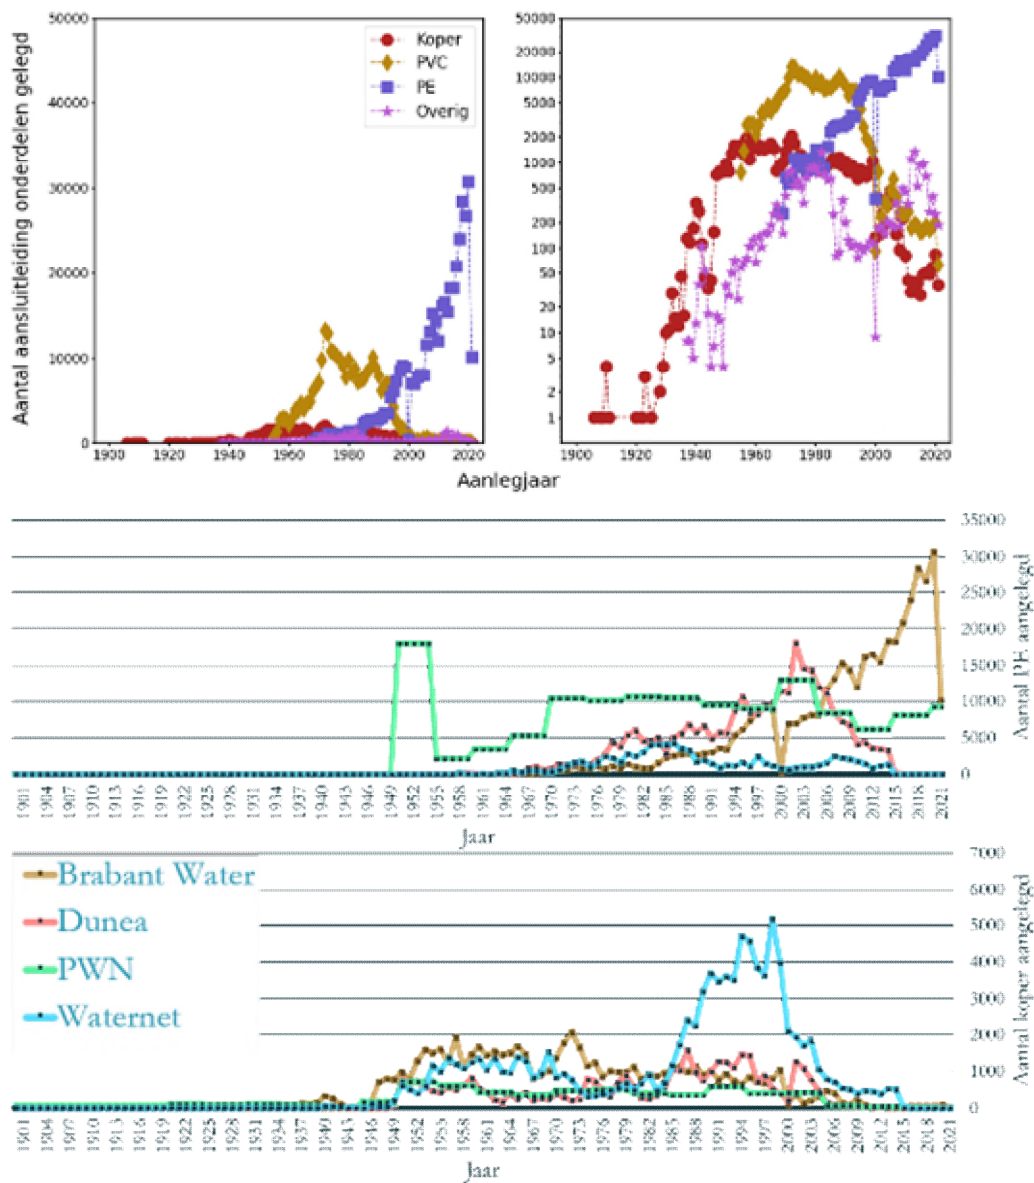
Figuur 5: (Boven) Verdeling van aanlegjaren van in bedrijf zijnde aansluitleidingen bij Brabant Water in 2021, links met een verticale as op een lineaire schaal en rechts op een logaritmische schaal. (Midden) Verdeling van aanlegjaren voor PE aansluitleidingen bij vier drinkwaterbedrijven. (Onder) Verdeling van aanlegjaren voor koperen aansluitleidingen bij vier drinkwaterbedrijven.

Figuur 5 geeft het aanlegjaar van de aansluitleidingen weer. De data voor Dunea en Waternet komt uit Moerman (2016). PWN heeft in 2023 een herziene dataset aangeleverd voor perioden van 5 jaar.

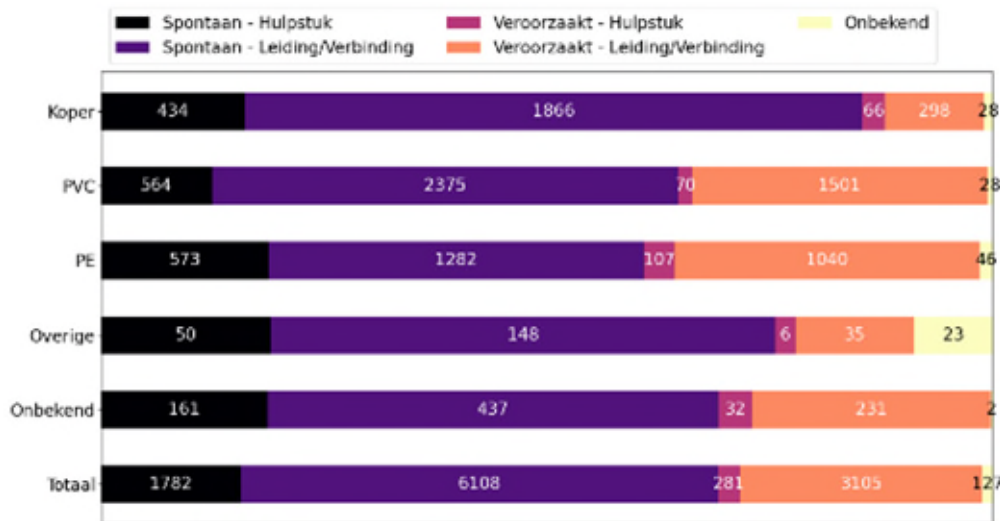
Figuur 11: Storingen onderverdeeld naar hoofdoorzaak (spontaan en veroorzaakt) en assettype (leiding /verbinding en hulpstuk).

Figuur 11 geeft een overzicht van storingsen bij Brabant Water uitgesplitst naar storingsoorzaak (spontaan of veroorzaakt) en naar onderdeel (hulpstuk of leiding/verbinding). Van alle storingsen op aansluitleidingen is bij Brabant Water 69% geregistreerd als spontaan en 28% als veroorzaakt. Het aandeel spontaan is hoger bij koper en overige materialen. Storingsen op hulpstukken (dienstkranen, hoofdkraan, muurdoorvoer) bedragen 18% en storingsen op leidingen en verbindingen 81%. Het totaal aandeel storingsen op leidingen en verbindingen is hoger bij PVC (85%) en lager bij PE (76%).

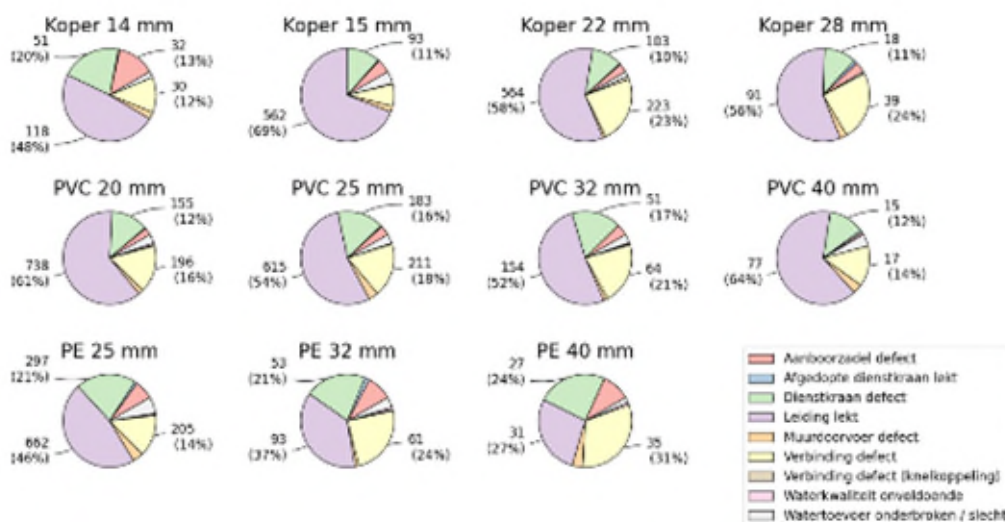
Figuur 12: Verschijningsvorm van spontane storingen voor de meest voorkomende diameter- materiaal klassen.

Figuur 12 geeft voor Brabant Water de verschijningsvorm van spontane storingen weer voor de belangrijkste diameterklassen van koper, PVC en PE. Uit deze gegevens blijkt:

- voor koper:
 - o vergeleken met de andere diameterklassen heeft 14 mm een aanzienlijk hoger percentage storingen op dienstkransen en aanboorzadels;
 - o voor de diameters 15 mm, 22 mm en 28 mm geldt, hoe groter de diameter, hoe meer storingen op verbindingen;
 - o 15 mm heeft een iets hoger aandeel storingen door onderbreking van de watertoevoer;
- voor PVC geldt dat 20 mm en 40 mm een soortgelijke verdeling hebben naar verschijningsvorm, wat ook geldt voor 25 mm en 32 mm;
- voor PE geldt hoe groter de diameter, hoe meer storingen op verbindingen.

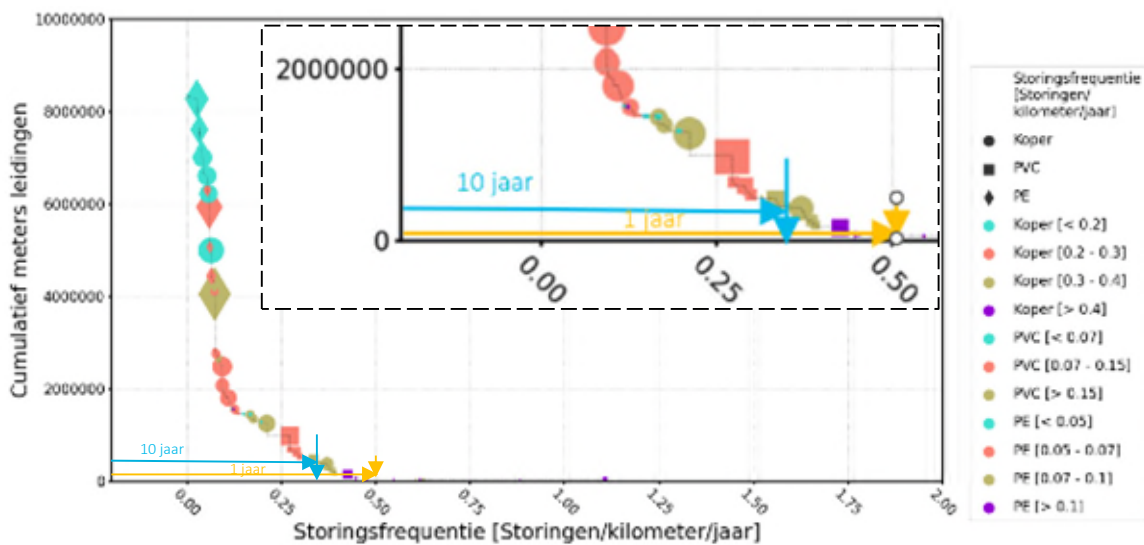
Figuur 21 Omvang vervangingen op basis van beschikbaar budget, waarbij in een jaar aansluitleidingen kunnen worden vervangen met storingsfrequentie hoger dan 0,5 storings/ km/ jaar en na 10 jaar met een storingsfrequentie hoger dan 0,35 storings/ km/ jaar.

Stel een drinkwaterbedrijf heeft een budget voor vervanging van aansluitleidingen van 5 M€ per jaar. Het doel is om de (toekomstige) storingsfrequentie zo laag mogelijk te houden. Bij gemiddelde vervangingskosten van aansluitleidingen van € 1.100/aansluitleiding en een gemiddelde lengte van 10 m/aansluitleiding (zie Hoofdstuk 2) bedragen de gemiddelde vervangingskosten € 110 /m. Jaarlijks kan het drinkwaterbedrijf dan 45 km vervangen. Als het vervangingsbeleid alleen bestaat uit de aansluitleidingen met de hoogste storingsfrequentie, blijkt uit Figuur 21 dat in jaar 1 alle aansluitleidingen met een storingsfrequentie hoger dan 0,5 storings/km/ jaar kunnen worden vervangen. In de komende 10 jaar kunnen alle aansluitleidingen met een storingsfrequentie hoger dan 0,35 storings/km/ jaar worden vervangen. Deze aanpak kan worden gekozen als alle aansluitleidingen vergelijkbare vervangingskosten hebben.

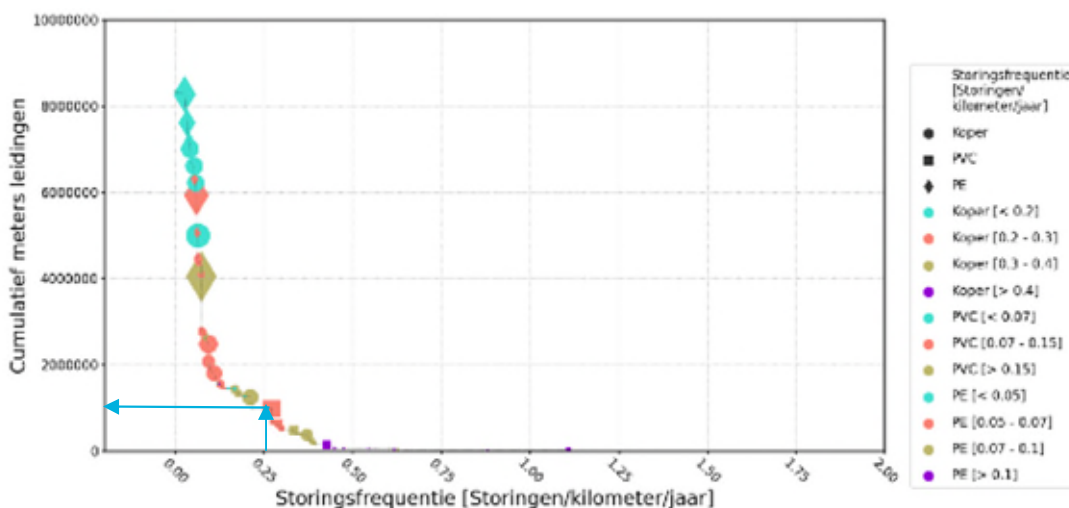
Figuur 22 Omvang vervangingen bepalen op basis van toelaatbare storingsfrequentie. Er zijn 1.000 km aansluitleidingen met een (huidige) storingsfrequentie hoger dan 0,25 storings/km/jaar.

Stel een drinkwaterbedrijf heeft als doelstelling dat de storingsfrequentie voor aansluitleidingen niet hoger mag zijn dan 0,25 storings/km/jaar. Uit Figuur 22 blijkt dat er 1.000 km aansluitleidingen zijn met een storingsfrequentie hoger dan 0,25 storings/km/jaar. Het bedrijf kan vervolgens bepalen op welke termijn deze 1.000 km aansluitleidingen te vervangen, bijvoorbeeld door de komende 10 jaar 100 km/jaar te vervangen.

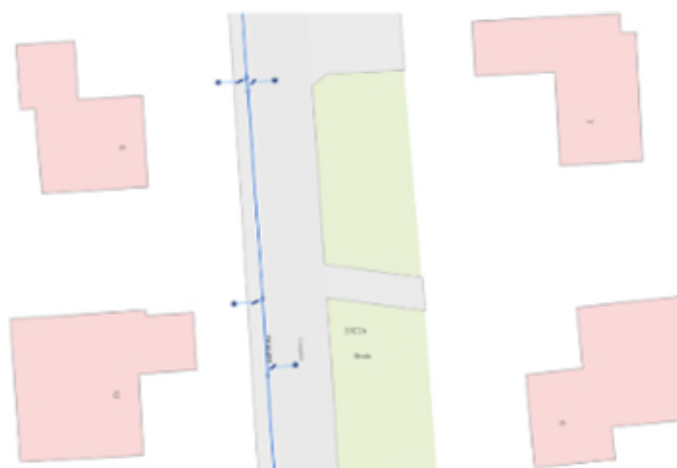
Figuur 25: Voorbeeld van missende lengtes bij aansluitleidingen van Brabant Water. De lijnen moeten tot de huizen doorgetrokken worden.

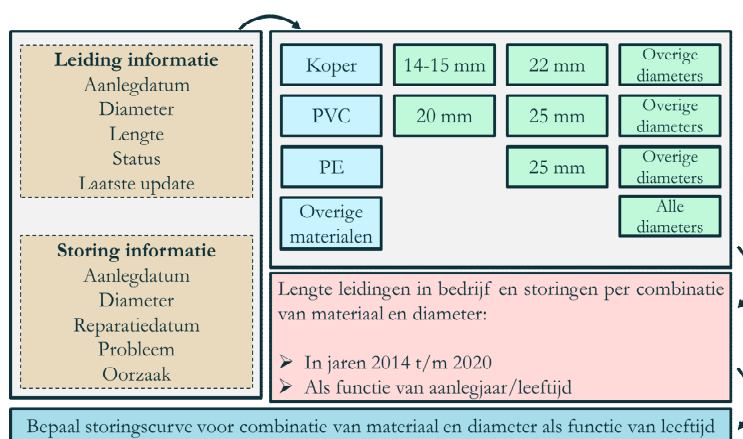
Figuur 26: Schematisch overzicht van aanpak van Brabant Water in het bepalen van storingscurves.

6. Daarna zijn door Brabant Water de leeftijden gegroepeerd om minstens 70 storingen per groep te bevatten. Dan wordt er per leeftijdsklasse een storingsfrequentie bepaald. Met behulp van regressiefits kan een relatie tussen storingsfrequentie en leeftijd gelegd worden. De zogenaamde storingscurves kunnen verder gebruikt worden om proactief vernieuwingsstrategieën te onderbouwen.
