## Akoestische metingen brengen de leidingconditie in beeld

*Ralph Beuken (KWR), Peter Horst (PWN), George Mesman (KWR), Ronald van Eijk (KWR)*

*Het Canadese bedrijf Echologics heeft een techniek ontwikkeld die waterbedrijven kan ondersteunen bij het beantwoorden van deze vragen. Binnen het Bedrijfstakonderzoek (BTO), dat KWR uitvoert voor de Nederlandse waterbedrijven, is onderzocht in hoeverre deze techniek toegevoegde waarde heeft voor de Nederlandse waterbedrijven.*

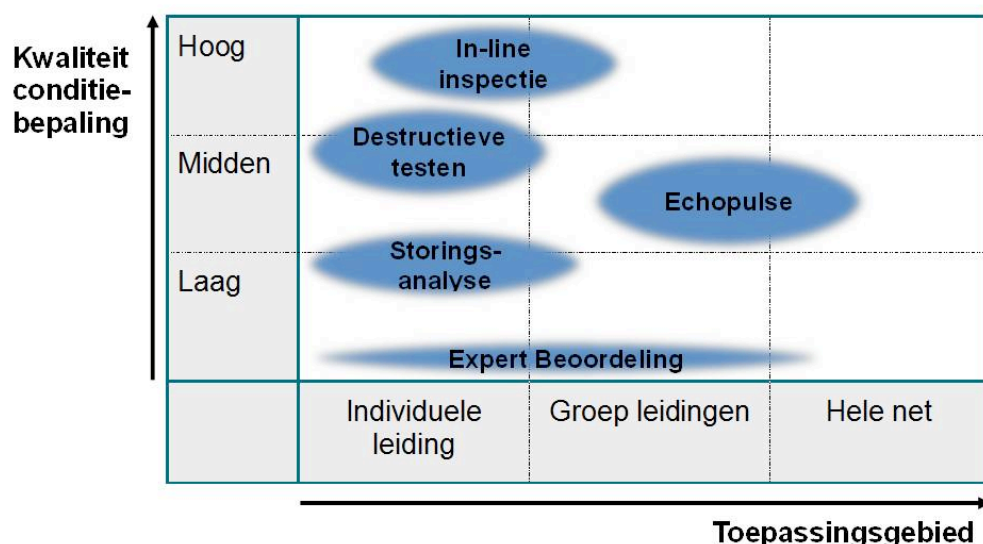
**Afbeelding 1. Verschillende manieren voor conditiebepaling van leidingen**

In afbeelding 1 zijn bovenstaande methoden gegroepeerd op basis van toepassingsgebied en betrouwbaarheid. Hierbij geldt dat door analyses kennis over de conditie van individuele leidingen wordt vertaald naar groepen leidingen en het gehele leidingnet.

Door het Canadese bedrijf Echologics is een techniek ontwikkeld die een goede aanvulling kan zijn op bovenstaande methoden (afbeelding 1). De techniek, Echopulse genaamd, is een doorontwikkeling van akoestische technieken voor het detecteren van lekken met zogenaamde *leak noise correlators*. Deze correlators detecteren het geluid dat geproduceerd wordt door water dat door een lek stroomt. De voortplanting van geluid is afhankelijk van de stijfheid van de leiding, meer specifiek de elasticiteit van het materiaal, de diameter en de wanddikte. De door Echologics ontwikkelde techniek bepaalt de stijfheid op basis van gemeten karakteristieken van de geluidsgolf. Op de pieken van de geluidsgolven wordt de buis iets opgerekt. Dit oprekken kost energie en dempt daarmee het geluidspatroon. Dit principe wordt weergegeven in afbeelding 2. Geluid wordt opgewekt door het spuien van een brandkraan of door het met een hamer tikken op de buis. Dit geluid wordt opgevangen door twee sensoren, waarbij het verschil in het geluidspatroon wordt geregistreerd. Het verschil wordt omgezet naar de gemiddelde buisstijfheid tussen beide meetpunten. Omdat diameter en leidingmateriaal, en daarmee de elasticiteitsmodulus, bekend horen te zijn, kan de gemiddelde wanddikte worden bepaald. Dit betreft de wanddikte die constructieve sterkte bezit, de effectieve wanddikte genoemd. Voor AC-leidingen is dit de dikte van de niet uitgeloopte buiswand. Voor metalen leidingen is het de dikte van de niet-gecorrodeerde buiswand. Door deze berekende waarden te vergelijken met de oorspronkelijke wanddikte bij aanleg, is de gemiddelde aantasting van het leidingdeel te bepalen. Voor betonnen leidingen kan worden berekend in hoeverre de voorgespannen wapening nog intact is.

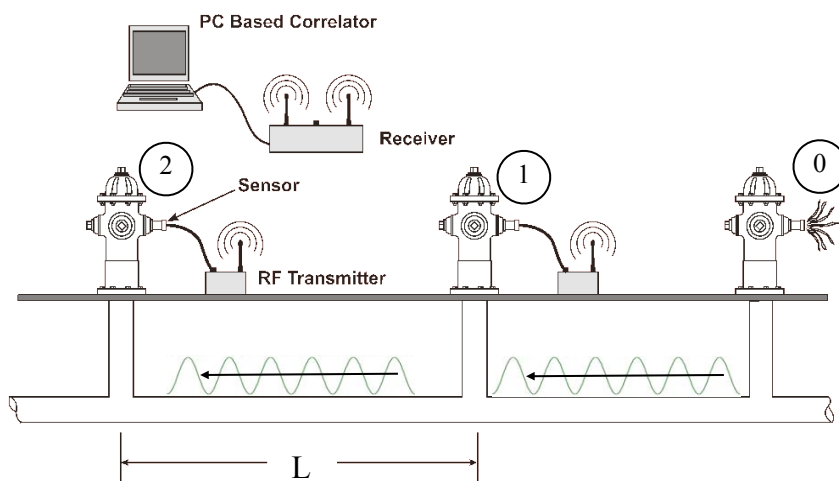
**Afbeelding 2. Akoestische meting door Echologics** Bij punt 0 wordt een geluid geproduceerd dat wordt opgevangen bij de punten 1 en 2. Verschillen in het geluidsspectrum van 1 en 2 geven informatie over de gemiddelde stijfheid van buislengte  $L$ . (bron: Echologics).

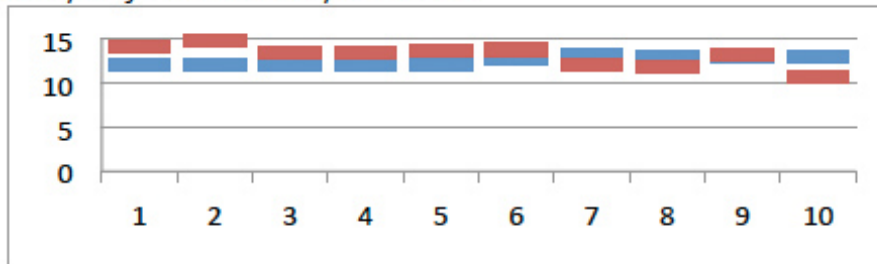
WML, Meijel: 100 mm AC, L = 913 m

**Afbeelding 3. Resultaten metingen Echologics met de meetlocaties op de x-as**  
De oorspronkelijke wanddikte is aangegeven in blauw, de gemeten wanddikte in bruin.

Verschillende waterbedrijven hebben interesse getoond in het testen van de Echopulse techniek. Afbeelding 3 geeft een overzicht van de resultaten van de metingen die plaatsvonden in 2012 aan AC- en grijs gietijzeren leidingen. De berekende wanddikten hebben betrekking op de effectieve wanddikte, dat deel van de leidingwand dat niet is uitgelooft of gecorrodeerd. Naar aanleiding van de meting met de Echopulsetechniek zijn de volgende conclusies getrokken:

- In afbeelding 3 is in vijf gevallen geen gemeten waarde aangegeven (waarde is X). Dit betreffen inspecties met een onlogische waarde. In de meeste gevallen bleek het te gaan om een niet in het LIS geregistreerde pvc reparatiebuis, aangebracht na een leidingbreuk. Bij Brabant water ging het om een bekende reparatiebuis die met opzet niet was aangegeven. Echologics geeft aan dat een juiste bepaling van de omliggende AC-leidingen mogelijk is mits de lengte en positie van de reparatiebuis zijn aangegeven.

- Afbeelding 3 laat twaalf gevallen zien van een berekende wanddikte die groter is dan de originele wanddikte (bij zeven metingen in een AC-leiding en bij vijf metingen in gietijzeren leidingen). Voor AC zijn er twee mogelijke verklaringen:
