# Verbinding verbroken: storingsanalyse en veldonderzoek van gefaalde verbindingen

BTO 2023.006 | Juni 2023

Dit onderzoek is onderdeel van het collectieve Bedrijfstakonderzoek van KWR, de waterbedrijven en Vewin.

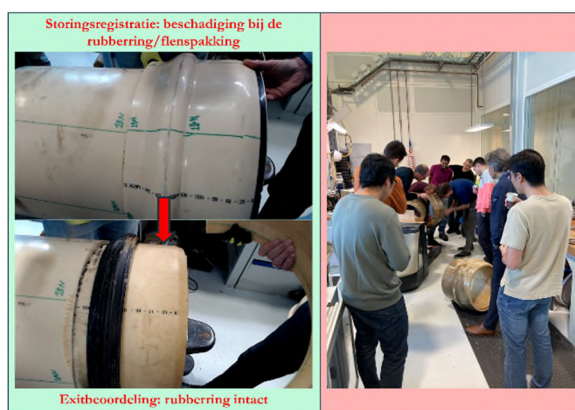
*Exitbeoordelingen leggen niet alleen de onvolkomenheden van storingsregistratie bloot maar trekken ook veel nieuwsgierige toeschouwers aan.*

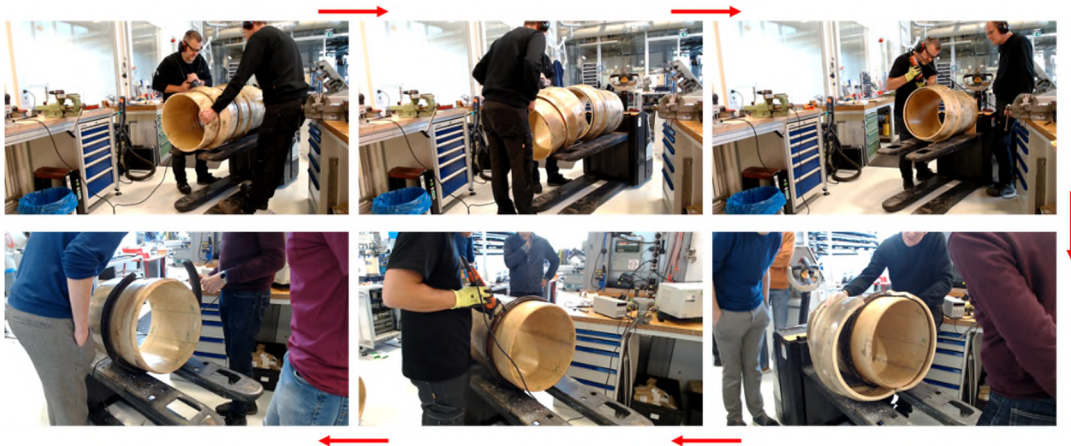
Figuur 7: (Linksboven) Zagen van mof in het midden langs omtrek. (Midden boven) Twee stukken als gevolg van vorige actie (Rechts boven) Mof snijden in de langs richting (Rechts onder) Twee stukken van mof als gevolg van vorige actie (Midden onder) Snijden van rubber ring (Links onder) Los komen van de ring als gevolg van vorige actie

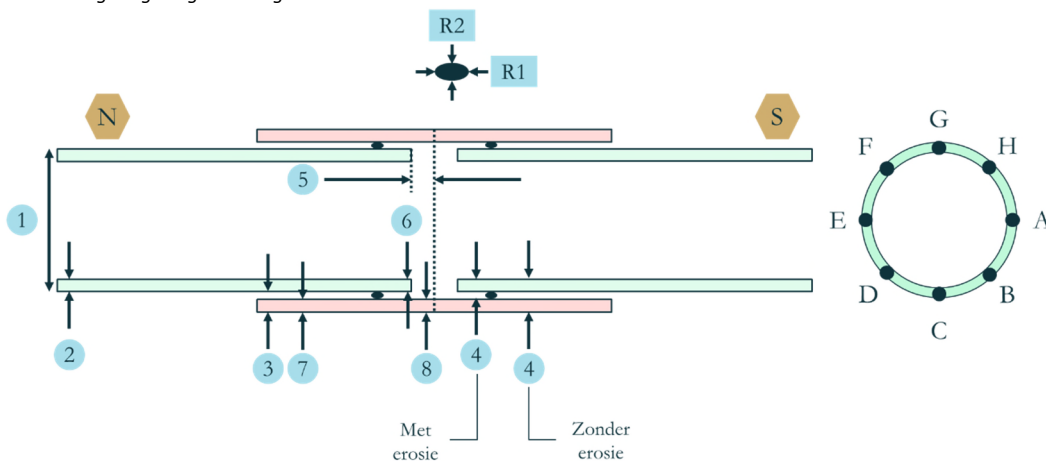
Figuur 8: Markering van de buizen en uitgevoerde afmetingen. Dit is alleen een voorbeeld en de locatie G is geen bovenkant van de leiding.

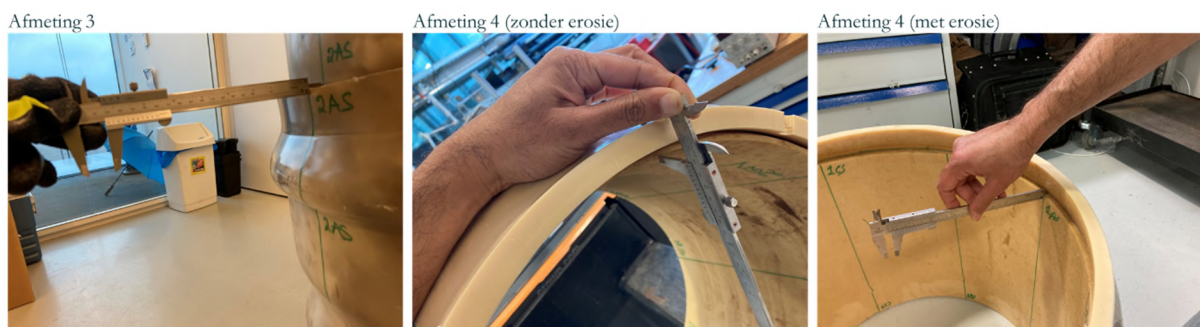
Figuur 9: Afmetingen 3 en 4 met schuifmaat. Afmeting 4 vindt na een doorzag actie plaats.

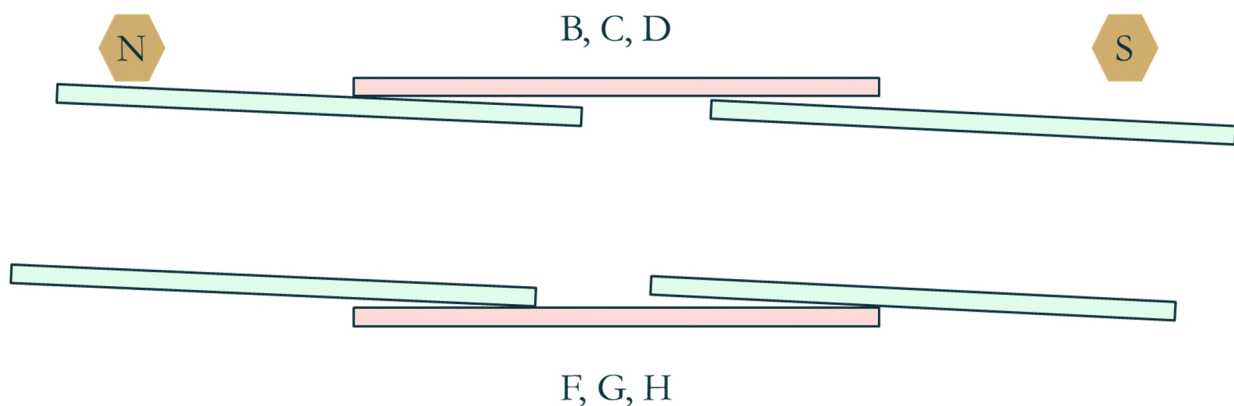
Het is duidelijk dat bij BCD-N, de buis niet diep in de mof ligt (afmeting 5). Dat is ook waar de radiale afstand tussen de buis en mof aanzienlijk kleiner is (afmeting 4). Bij FGH-N is het andersom. In de S stuk ligt FGH-S niet diep in de mof en tegelijkertijd zijn deze de plekken waar de radiale gat tussen de buis en mof het kleinst is. Het is niet duidelijk of dit met opzet zo gelegd werd of het als aanlegfout genoemd moet worden. Een schematische weergave hiervan is in Figuur 13 te zien.

*Figuur 13: Dit plaatje is bedoeld als voorbeeld. Er is geen bewijs dat F, G, H aan de onderkant gelegen zijn.*

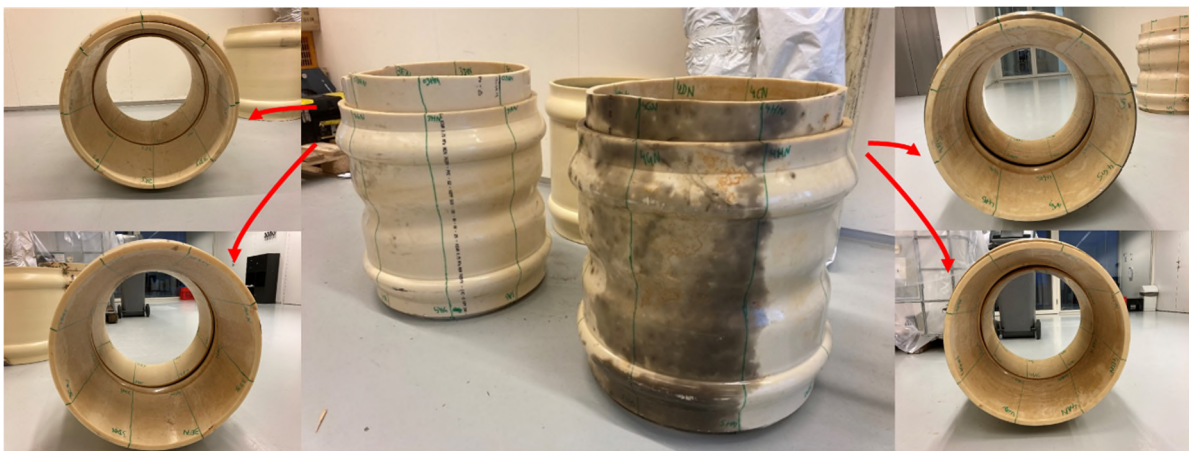
Figuur 17: Buisstukken zonder erosie #2 en #3 links en rechts respectievelijk

- Bij buisstuk #2 is de gat tussen de mof en buis aan de buitenkant hoger bij DEFG-N en GHAB-S. De gat tussen de mof en buis aan de binnenkant is hoger bij EF-N en BC-S.
- Bij buisstuk #3 is de gat tussen de mof en buis aan de buitenkant hoger bij 3DE-N en 3BC-S. De gat tussen de mof en buis aan de binnenkant is hoger bij 3EF-N en 3BC-S.

Net zoals de twee stukken voorheen lijken deze twee stukken een scheve montering hebben gehad en er is geen bewijs van aantasting aan de afdichtingsring zoals vermeld bij de storingsregistratie van Vitens. In alle vier voorbeelden is er gezien dat de buizen scheef in de verbinding lagen. Dit suggereert dat dit de oorzaak is achter de lekkages. Het feit dat de oriëntatie van de buisuiteinden ten opzichte van elkaar niet alleen 'reguliere' hoekverdraaiing, maar ook verwringing van de mof suggereren, zou er op kunnen duiden dat de afdichting hierdoor onvoldoende werd ondersteund zodat er water onderdoor kon komen zonder dat er degradatie in het spel was. Echter zijn er geen gezonde (dus niet-lekkende) stukken geleverd. Als de gezonde stukken geen scheve montering

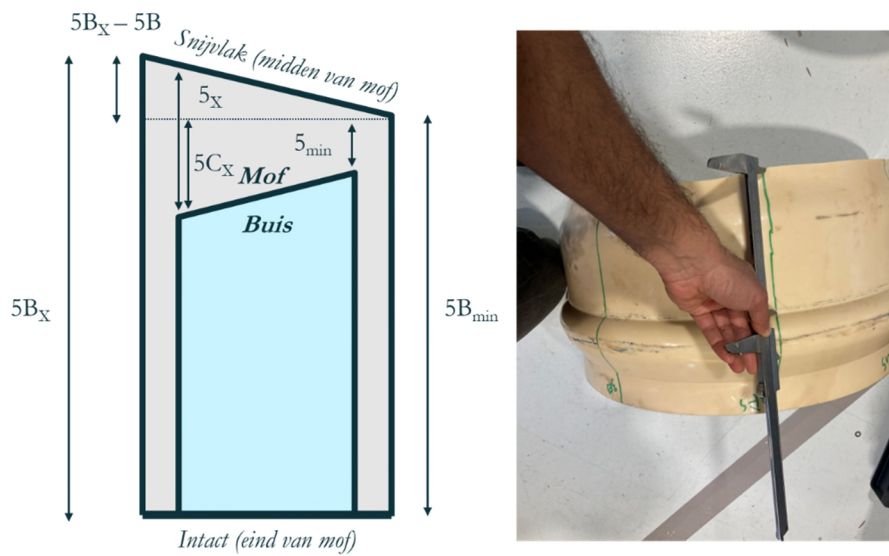
Figuur 19: (Links) 2D schematische weergave van het corrigeren voor het kronkelende traject van de zaag. (Rechts) Afmeting 5B.

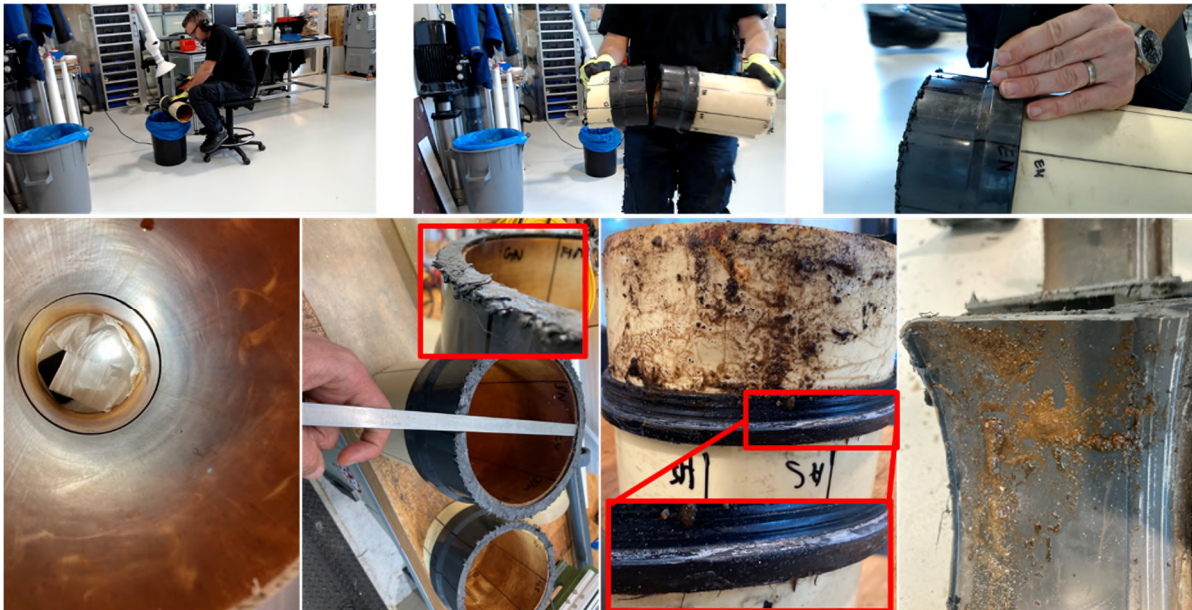
van de mof en buis (afmeting 4) uit te voeren. De afstand tussen het midden van de mof en de einden van de buis (afmeting 5) konden er na kwalitatief en deels kwantitatief gezien worden. Bij het N-stuk was deze afmeting lager bij DEF-N met een minimum bij E-N. Deze afstand was het grootst bij HAB-N. Bij het S-stuk was afmeten nog moeilijker. Deze afmeting was hoger bij ABC-S en bij de andere locaties kon er niet gemeten worden. Kwalitatief, was deze afstand hoger bij HABC-S en lager bij EF-S. In dit geval tonen de trends aan dat de verbinding een hoekverdraaiing heeft met lagere spleetwijdte bij de bovenkant en hogere spleetwijdte bij de onderkant. Uiteraard zou dit ook tijdens de montage met opzet gemaakt kunnen zijn om een kromming in het traject te kunnen volgen.

*Figuur 25: (Boven rij) Procedure van open maken van mof. (Beneden rij, links) Binnenkant van de buis-mof. (Beneden rij, midden links) Manier om mate van verschuiving van buis in de mof af te meten. In de inset wordt de ruwheid als gevolg van het smelten van PVC aangetoond (Beneden rij, midden rechts) Slib aan de onderkant van de buis. In de inset wordt vet aan de ring aangetoond. (Beneden rij, rechts) Slib aan de onderkant van de mof.*

Hierna werd de mof aan de twee kanten open gezaagd om de ring vrij te maken. Er was veel kracht nodig om de mof uit te halen. De ring leek in goede staat te zijn, maar het was ook duidelijk dat er vet op gesmeerd werd om de constructie te maken. Bovendien werd er slib getroffen aan de onderkant van de buis en mof (GHA-N en HA-S).

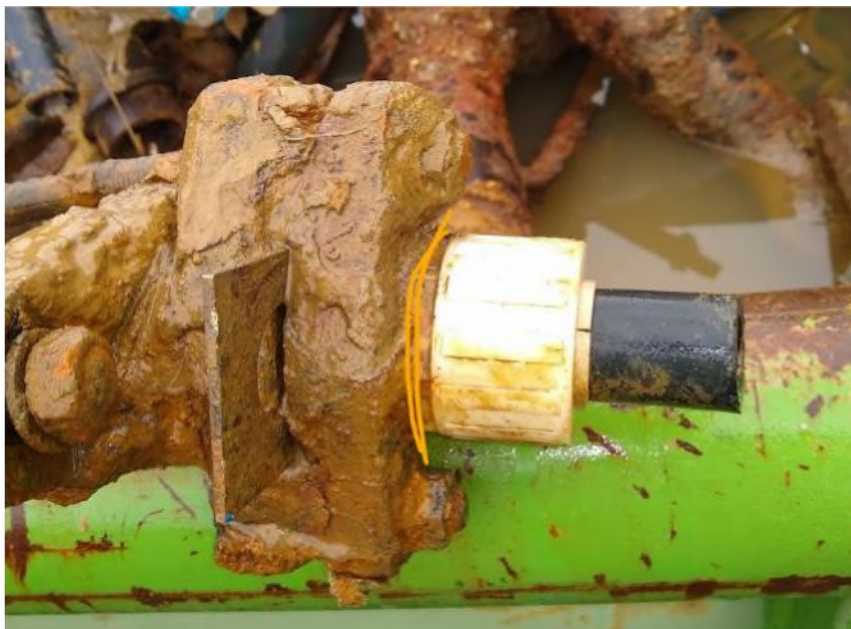
Figuur 27: De "witte raccords"

- De "witte raccords" (Figuur 27): een specifiek type koppeling in PVC, gebruikt op het aanboorzadel bij een aftakking, dat gemakkelijk afbreekt. Het gaat over dit type materiaal, dat naar verluidt eveneens uit de jaren '70 zou zijn:

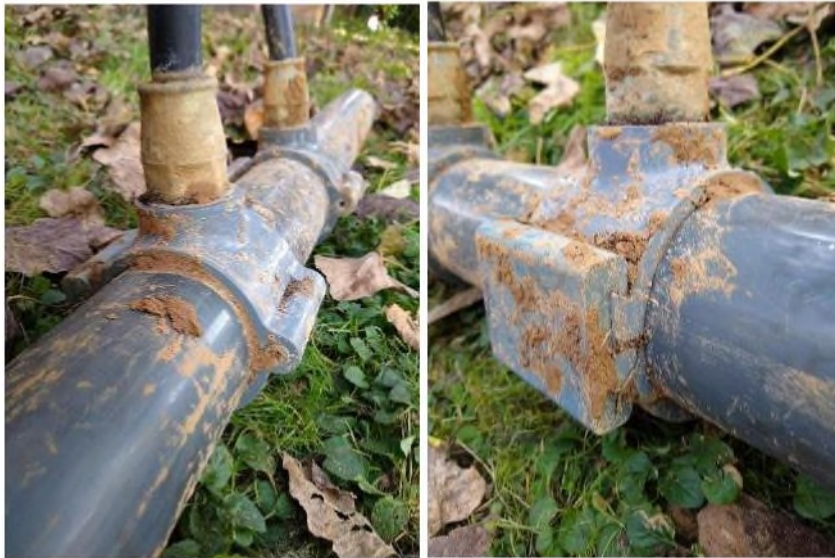
*Figuur 28: PVC aanboorzadels*

- PVC aanboorzadels (Figuur 28 en Figuur 29): slechts in bepaalde gebieden binnen de Watergroep effectief geplaatst, periode eind jaren '60. Deze aanboorzadels hebben een scharnier aan 1 zijde en zijn vastgezet met een spie aan de andere zijde (zie foto's). Bij testen bleken deze aanboorzadels aan elke verbinding te lekken: zowel aan het aanboorzadel zelf, als aan de koppeling (messing) die in het aanboorzadel gedraaid zit, als daar waar de PE leiding in de koppeling gaat. Zie foto voor "dissectie" van het aanboorzadel. Alle dichtingen (rubberen O-ringen van aanboorzadel en in messing insteekkoppeling) bleken verstorven, alsook de schroefdraadafdichting van de messing koppeling in het aanboorzadel. Het gaat om heel kleine lekken. → algemene opmerking: dit is één voorbeeld van een lekkend type ABZ, maar mogelijk zijn er andere types waarmee ook problemen zijn qua afdichting. Aangezien het gaat om kleine lekken, zijn ze moeilijker te detecteren...

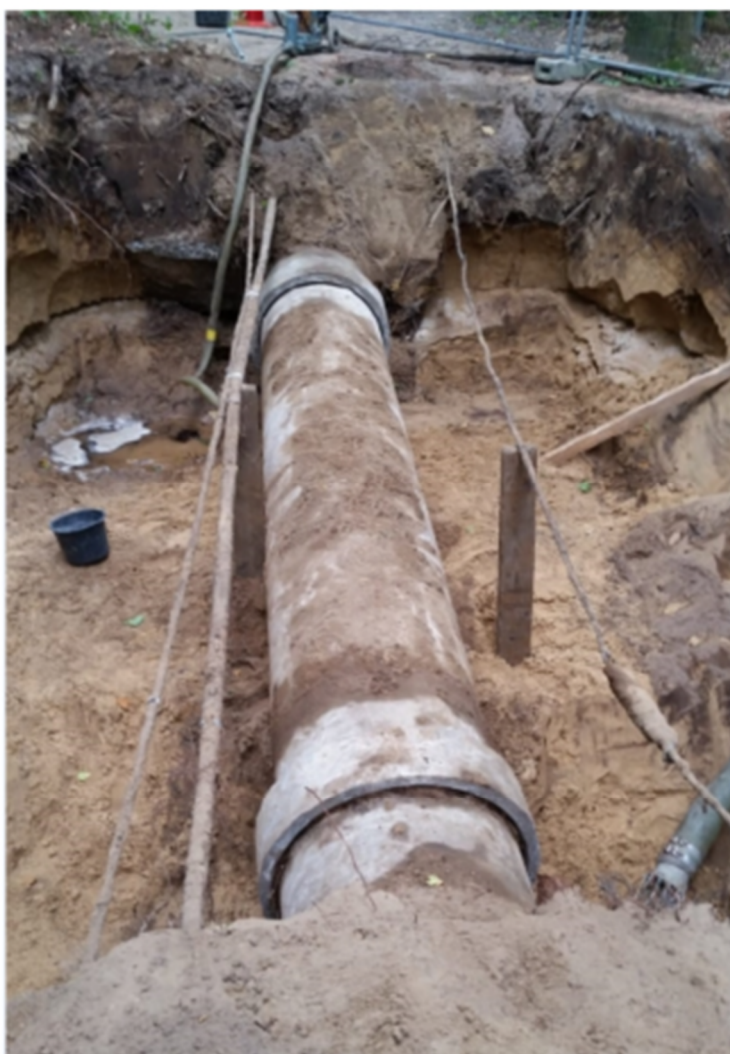
Vitens heeft in Arnhem een asbestcementleiding (AC leiding) DN 800 waarbij regelmatig lekkages optreden in de koppelingen tussen twee buissegmenten. In juni 2018 is een lekkende koppeling gedemonteerd. De koppeling bleek scheef te zitten. De rubberen ring vertoonde onvolkomenheden. Het omliggende asbestmateriaal was beschadigd. De AC leiding ligt in schoon zand boven het grondwaterpeil. De leiding is in 1957 aangelegd.

Foto 1. Ligging DN 800 AC leiding (foto Vitens)

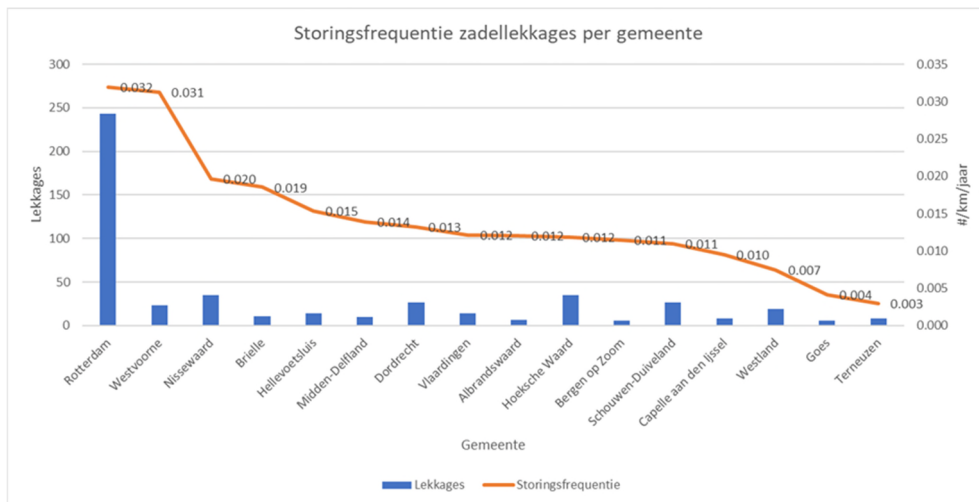
Figuur 33: Storingsfrequentie zadellekkages per gemeente. Alleen gemeenten met meer dan 5 zadellekkages worden weergegeven.

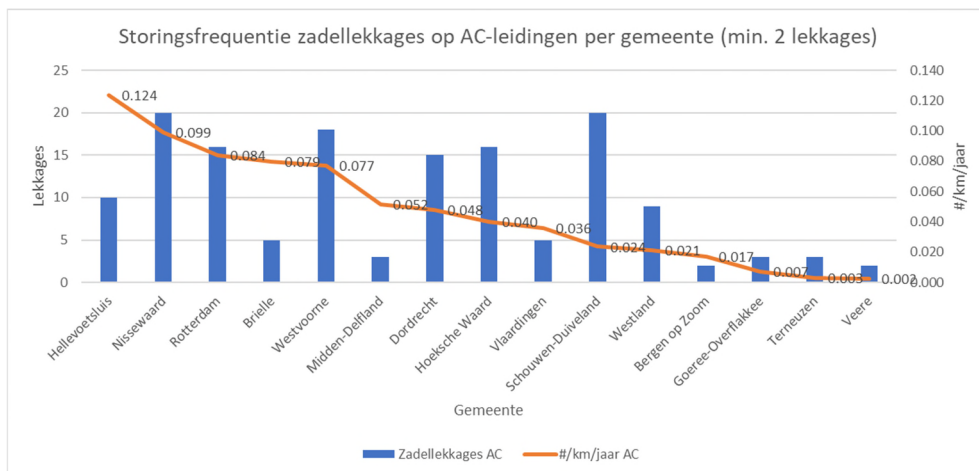
Figuur 34: Storingsfrequentie zadellekkages op AC-leidingen per gemeente. Alleen gemeenten met minimaal 2 lekkages worden weergegeven.

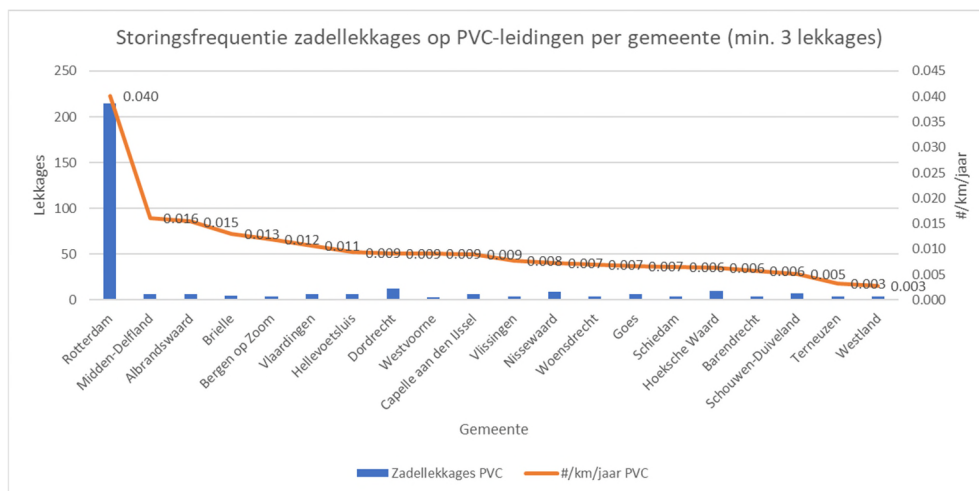
Figuur 35: Storingsfrequentie zadellekkages op PVC-leidingen per gemeente. Alleen gemeenten met minimaal 3 lekkages worden weergegeven.

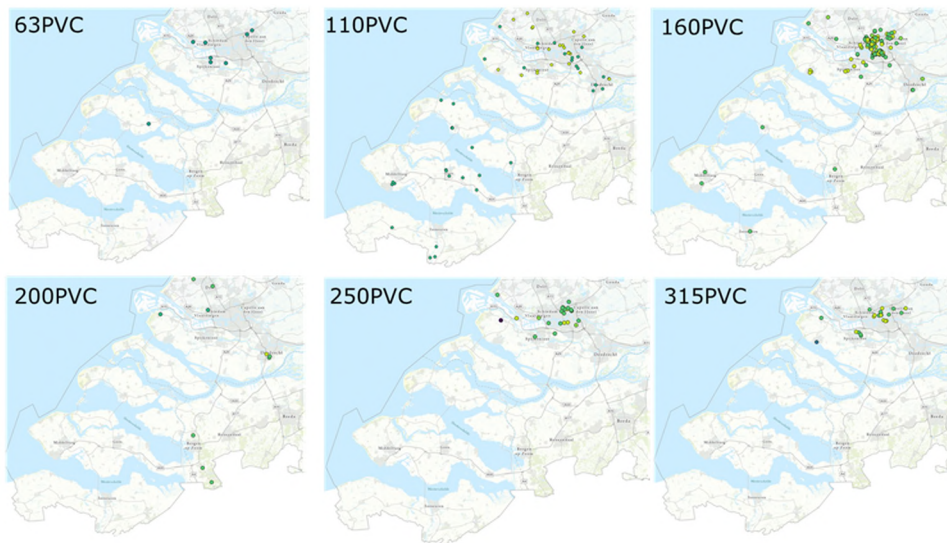
Binnen de groep zadellekkages op PVC-leidingen is ook ingezoomd op de diameterklassen. In Figuur 37 is de geografische spreiding te zien van zadellekkages op PVC-leidingen per diameterklasse. Opvallend hierbij is onder andere het verschil tussen 110mm en 160mm: de lekkages op 110mm-leidingen zijn gelijkmatig verdeeld over het voorzieningsgebied en de lekkages op 160mm-leidingen zijn geconcentreerd in Rotterdam.

Figuur 37: Zadelkkes op PVC-leidingen voor een zestal diametergroepen.

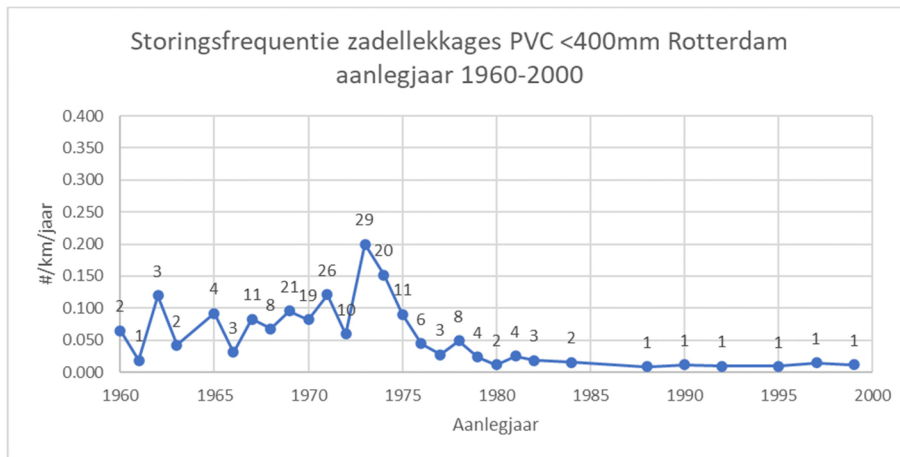
Binnen de groep zadellekkages van PVC-leidingen in Rotterdam is ook gekeken naar de storingsfrequenties van verschillende aanlegjaren. In onderstaande grafiek (Figuur 38) is de storingsfrequentie te zien van PVC-leidingen met een diameter kleiner dan 400mm die aangelegd zijn tussen 1960 en 2000. Als gekeken wordt naar de combinatie van het relatieve en absolute aantal storingen valt op dat de meest storingsgevoelige leidingen vallen binnen de groep met aanlegjaar 1967-1975.

Figuur 38: Storingsfrequentie van PVC-leidingen in Rotterdam (<400mm) op basis van zadelkkes uit de periode 2017-2020. Geselecteerd zijn alle leidinglengtes en storings van leidingen met een aanlegjaar tussen 1960 en 2000. De labels in de grafiek tonen het absolute aantal storings per aanlegjaar.

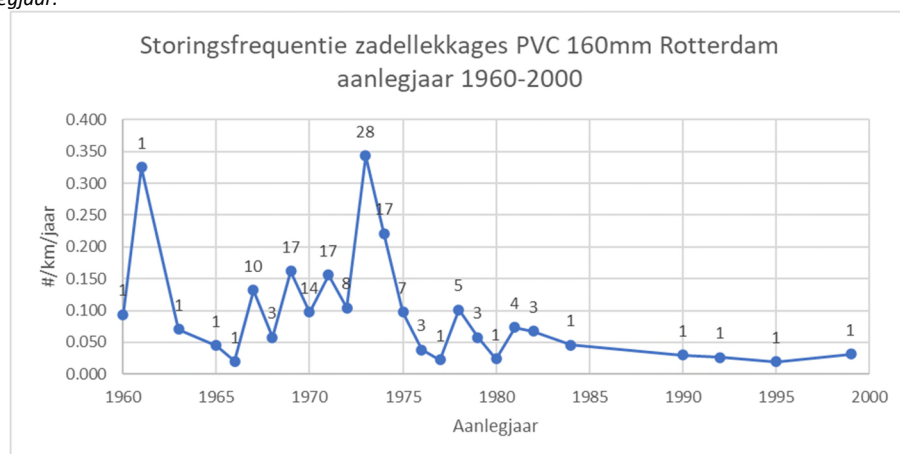
Eenzelfde grafiek is ook gemaakt voor PVC-leidingen van 160mm in Rotterdam (zie Figuur 39). Ook hier is te zien dat de hoogste storingsfrequenties en storingsaantallen te vinden zijn in de aanlegjaren 1967-1975. Vanwege de hoeveelheid leidinglengte en storingen in de groep van 160mm leidingen heeft deze groep veel invloed op de storingsfrequentie van de gehele groep PVC-leidingen kleiner dan 400mm, zoals weergegeven in bovenstaande grafiek. Zie ook Tabel 11 voor het uitgebreide overzicht.

Figuur 39: Storingsfrequentie van PVC-leidingen in Rotterdam (160mm) op basis van zadelkkes uit de periode 2017-2020. Geselecteerd zijn alle leidinglengtes en storings van leidingen met een aanlegjaar tussen 1960 en 2000. De labels in de grafiek tonen het absolute aantal storings per aanlegjaar.

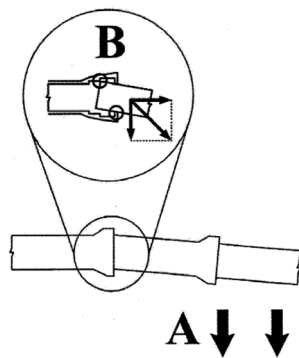
4.1.1. Long-term main deflection due to ground settling and bed loss which causes the pipeline to buckle and the pipe rotate at the joint. The deformation caused is highly dependent on pipe material. Metal pipes can handle larger unsupported sections.

Figure 1. Scheme of long-term pipe deflection. Bedding loss (A) and angular deviation (B).

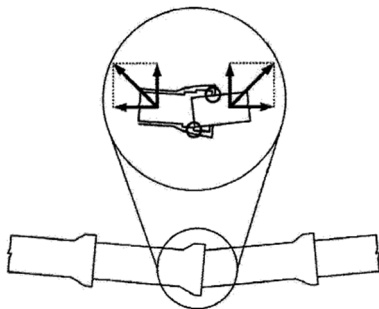
4.2.2. Differs from angular deviation as both sides of the joint (may) move. This causes the pipe and the joint to move together with slight axial movement called slippage.

Figure 2. Joint bending.

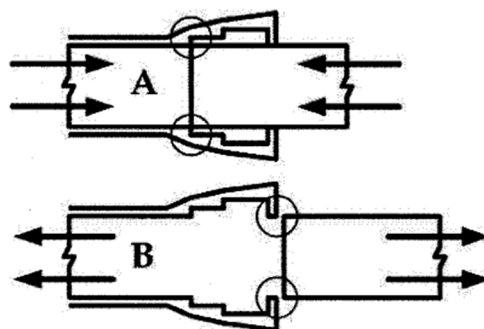
4.3.1. Longitudinal tensile stresses caused by temperature variation, ground shifting, and tensile influences can cause axial movement. Contraction and expansion of a pipe is not consistent. The centre of the pipe is more fixed then the pipe area near the joint. Axial displacement cand also be caused by the Poisson effect

Figure 4. Pipe joint subjected to axial compression (A) and to axial pull-out (B). Adapted from Singhal (1984).

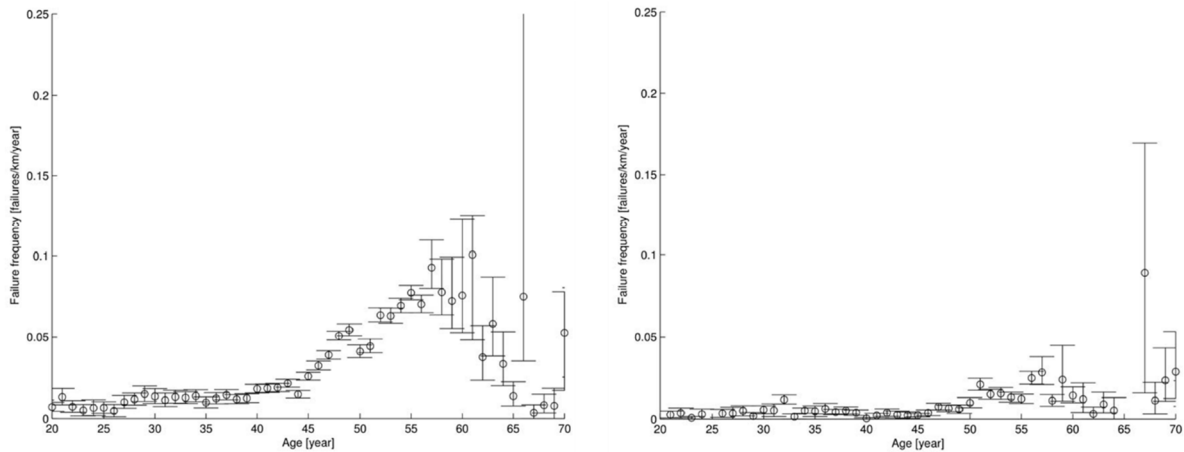
Er is gezien dat AC buizen gevoeliger voor veroudering zijn vergeleken met AC verbindingen, wegens uitloging [6]. Voor AC buizen is er een sterke toename in storingsfrequentie na een leeftijd van 45 jaar terwijl het iets meer constant voor verbindingen blijft. Er is toch een toename na een leeftijd van 50 jaar vermoedelijk door de degradatie van de natuurrubberingen. Van alle spontane storingen geschieden 20% bij de verbindingen. De resultaten hiervan zijn in Figuur 40 weergegeven.

Figuur 40: Storingsfrequentie van spontane storingen van AC buizen (links) en verbindingen (rechts) als functie van leeftijd [6].

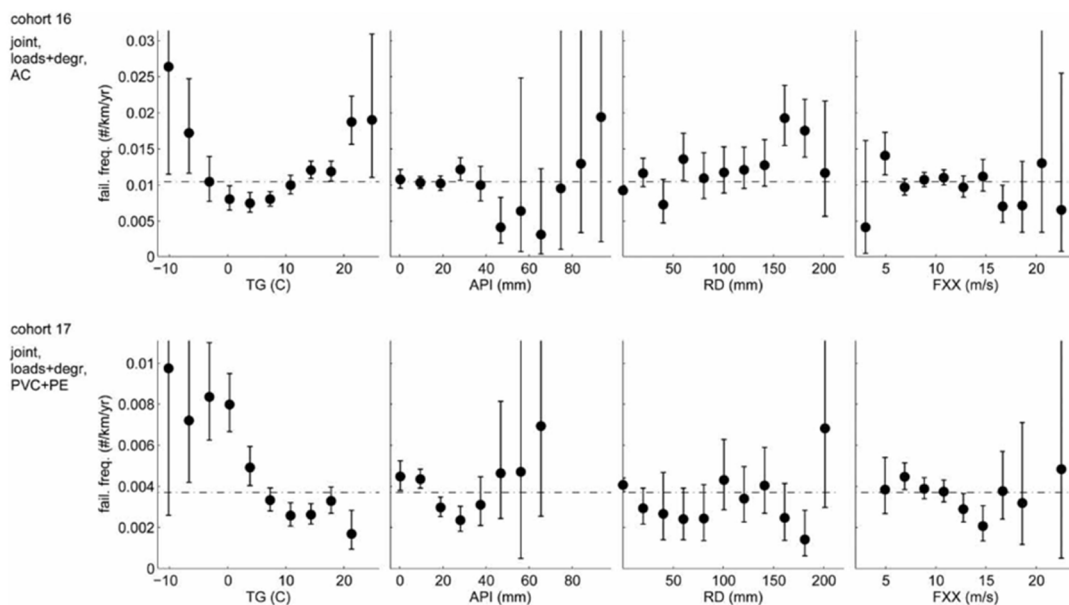
Er is nog een uitgebreide studie over de invloed van weersomstandigheden op storingen geweest [7]. Een klein deel van het analyse spitst zich toe op verbindingen, de resultaten waarvan in Figuur 41 zijn getoond. Er is gezien dat er meer verbindingen falen bij lagere en hogere temperaturen (vooral voor AC). Voor de rest is er geen sterke relatie met de andere factoren aangetoond.

Figuur 41: Invloed van weersomstandigheden op verbindingen [7]. TG = Mean daily temperature, API = Antecedent precipitation index, RD = rain deficit, FXX = Maximum daily wind gust.

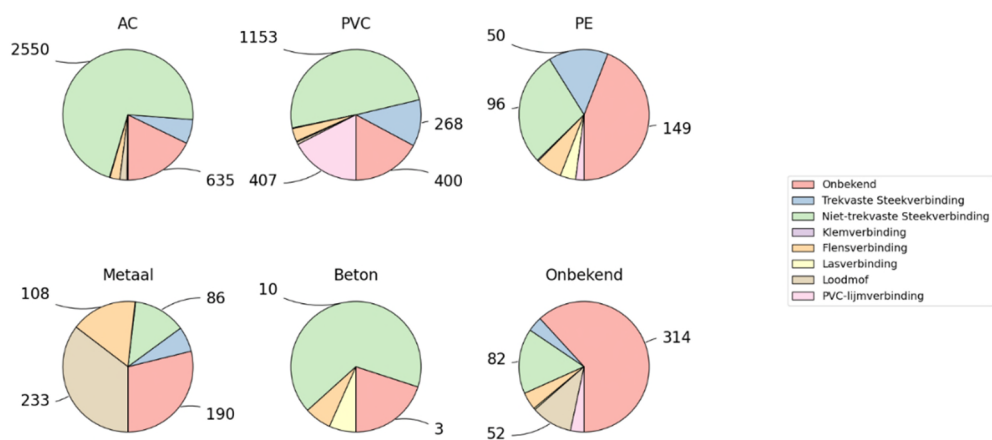
Figuur 42: Distributie van type gefaalde type verbindingen per materiaal. Cijfers zijn het aantal storingen. Cijfers zijn getoond mits ze hoger dan 10% van de storingen bijdragen. Leeswijzer: Voor storingen bij verbindingen van materiaal "X" (taart) en verbinding type "Y" (kleur), zijn er "Z" storingen (taartpunt) gemeld.

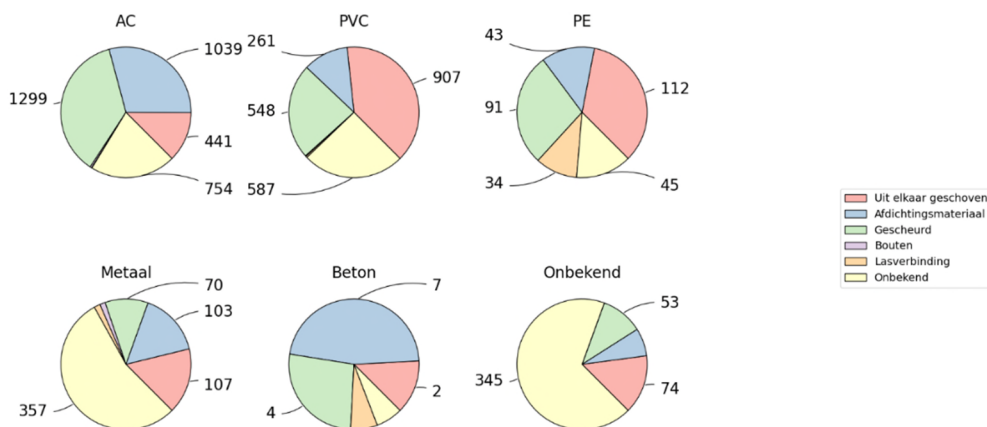
- Bij onbekende materialen wordt de verschijningsvorm ook onbekend.
- Bij AC lijken scheuren van de verbinding en beschadiging van de afdichting de belangrijkste in het veld waargenomen faalmechanismes te zijn.
- Bij PVC lijken uitschuiven van leidingen en scheuren van de verbinding de belangrijkste in het veld waargenomen faalmechanismes te zijn.
- Bij metalen zijn de verschijningsvorm vaak onbekend.

*Figuur 43: Distributie van verschijningsvorm van falen per materiaal. Cijfers zijn het aantal storingen. Cijfers zijn getoond mits ze hoger dan 10% van de storingen bijdragen. Leeswijzer: Voor storingen bij verbindingen van materiaal "X" (taart) en verbinding type "Y" (kleur), zijn er "Z" storingen (taartpunt) gemeld.*

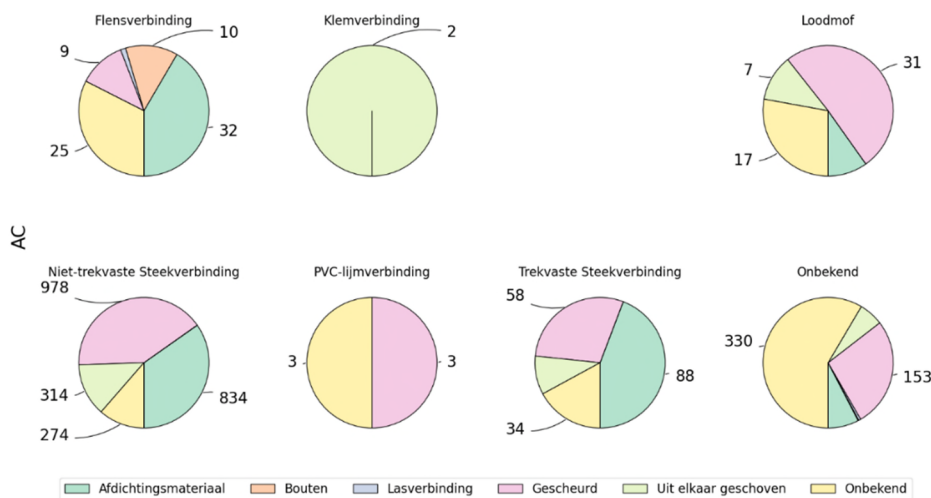
- Bij niet-trekvast AC steekverbindingen (de meerderheid van storingen) lijken scheuren van de verbinding en beschadiging van de afdichting de belangrijkste faalmechanismes te zijn.
- Bij niet-trekvast PVC steekverbindingen zijn meer dan de helft toegeschreven aan uitschuiven.
- Bij PVC-lijmverbindingen heeft de helft van de storingen de vorm van een scheur en nog een kwart schuiven van elkaar uit.
- Bij PVC flensverbindingen wordt bijna 40% van de storingen toegeschreven aan beschadiging van het afdichtingsmateriaal.

Figuur 44: Verdeling van verschijningsvorm per verbindingstype voor gestoorde verbindingen op AC leidingen. Cijfers zijn het aantal storingen. Cijfers zijn getoond mits ze hoger dan 10% van de storingen bijdragen. Leeswijzer: Voor storingen bij verbindingen van type "X" (taart) en verschijningsvorm "Y" (kleur), zijn er "Z" storingen (taartpunt) gemeld.

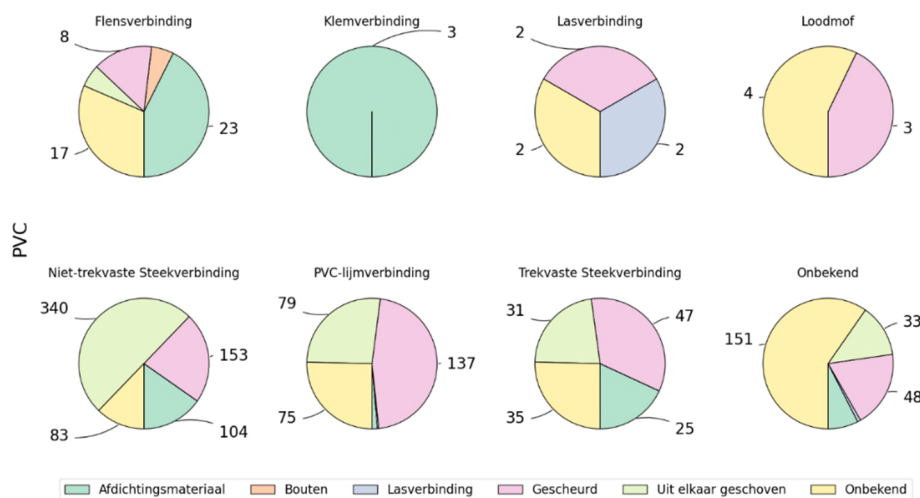
Figuur 45: Verdeling van verschijningsvorm per verbindingstype voor gestoorde verbindingen op PVC leidingen. Cijfers zijn het aantal storingen. Cijfers zijn getoond mits ze hoger dan 10% van de storingen bijdragen. Leeswijzer: Voor storingen bij verbindingen van type "X" (taart) en verschijningsvorm "Y" (kleur), zijn er "Z" storingen (taartpunt) gemeld.

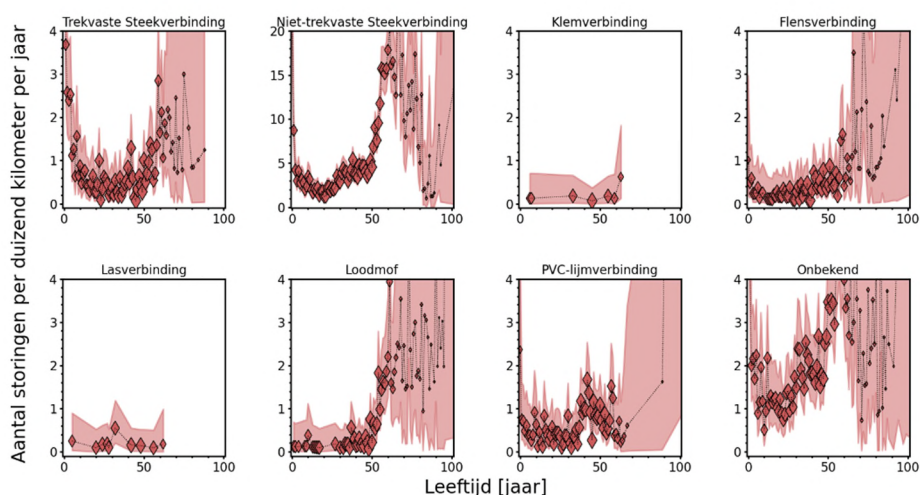
- Bij trekvaststeekverbindingen, niet-trekvaststeekverbindingen, en PVC-lijmverbindingen zijn relatief hogere storingen gemeld bij nieuw aangelegde verbindingen.
- Dit geldt niet bij loodmof of flensverbindingen, hetgeen voor de hand liggend is.
- Er is een heel sterke stijging bij het aantal storingen voor niet-trekvaststeekverbindingen na 50 jaar leeftijd.

*Figuur 46: Genormaliseerde aantal storingen als functie van leeftijd per type verbinding. Grootte van marker is proportioneel aan aantal kilometer leiding. De gekleurde oppervlaktes vertegenwoordigen een onzekerheidsmarge van 95%. Leeswijzer: Voor storingen bij verbindingen met type "X" (subplaatje) en leeftijd "Y" (horizontale as), zijn er "Z" storingen per duizend kilometer per jaar (verticale as) gemeld. Grootte van diamant is proportioneel aan kilometer leiding.*

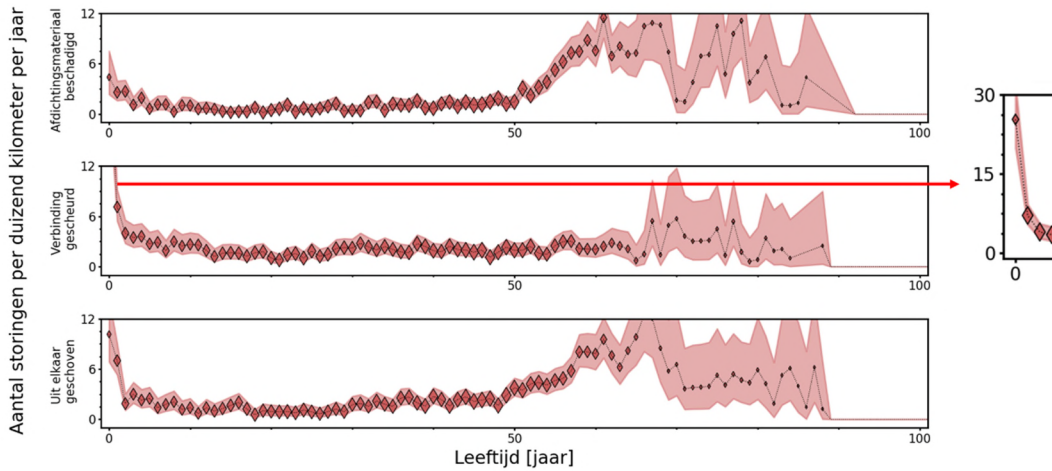
- Bij verschijningsvormen met scheur en uitschuiven van leidingen zijn het aantal storingen relatief hoog voor net aangelegde verbindingen.
- Er is een heel sterke stijging bij het aantal storingen door uit elkaar schuiven of beschadiging van afdichtingsmateriaal na 50 jaar leeftijd.
- Er lijkt geen kritische leeftijd voor het scheuren van de verbinding te zijn waarna er een flinke stijging in het aantal storingen gezien kan worden.

Figuur 47: Genormaliseerde aantal storingen als functie van leeftijd per type verschijningsvorm. Grootte van marker is proportioneel aan aantal kilometer leiding. De gekleurde oppervlaktes vertegenwoordigen een onzekerheidsmarge van 95%. Leeswijzer: Voor storingen bij verbindingen met verschijningsvorm "X" (subplaatje) en leeftijd "Y" (horizontale as), zijn er "Z" storingen (verticale as) gemeld. Grootte van diamant is proportioneel aan kilometer leiding.

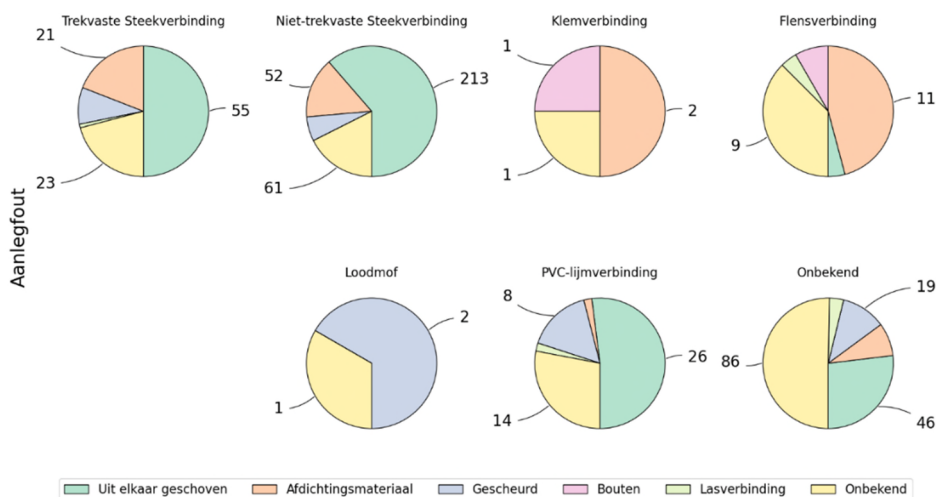
- Bij trekvaste steekverbindingen, niet-trekvaste steekverbindingen, en PVC-lijmverbindingen leiden aanlegfouten in meer dan de helft van de gevallen tot uitschuiven van leidingen.
- Bij flensverbindingen wordt 40% van de storingen veroorzaakt door aanlegfouten die leiden tot beschadiging bij het afdichtingsmateriaal.

Figuur 48: Verdeling van verschijningsvorm per verbindingstype voor verbindingen waarvoor de storing aan aanlegfout toegeschreven zijn. Cijfers zijn het aantal storingen. Cijfers zijn getoond mits ze hoger dan 10% van de storingen bijdragen. Leeswijzer: Voor storingen toegeschreven aan aanlegfouten / aantasting / uitwendige belasting bij verbinding type "X" (taart) en verschijningsvorm "Y" (kleur), zijn er "Z" storingen (taartpunt) gemeld.

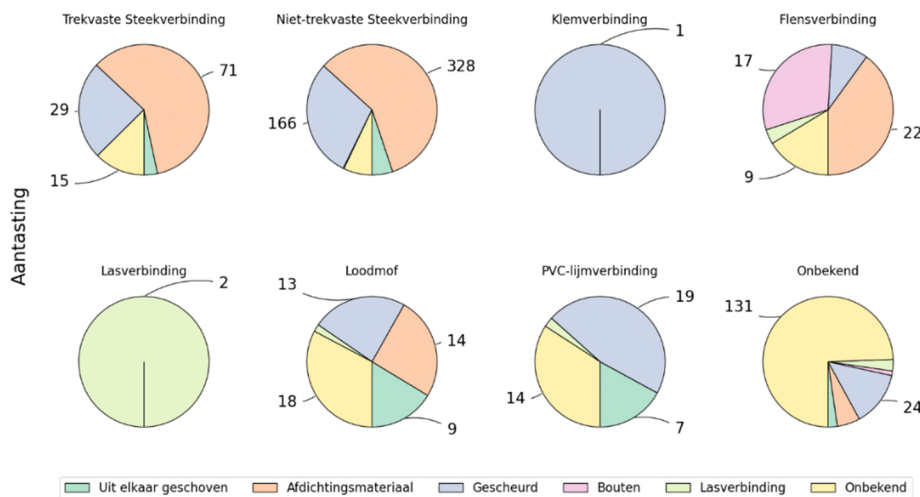
- Bij trekvaststeekverbindingen, niet-trekvaste steekverbindingen, en flensverbindingen leidt aantasting in de meerderheid van de gevallen tot beschadiging van de afdichting.
- Bij PVC-lijmverbindingen wordt ruim 40% van de storingen veroorzaakt door aantasting die leidt tot scheur op de verbinding.

Figuur 49: Distributie van verschijningsvorm per verbindingstype voor verbindingen waarvoor de storing aan aantasting toegeschreven zijn. Cijfers zijn het aantal storingen. Cijfers zijn getoond mits ze hoger dan 10% van de storingen bijdragen. Leeswijzer: Voor storingen toegeschreven aan aanlegfouten / aantasting / uitwendige belasting bij verbinding type "X" (taart) en verschijningsvorm "Y" (kleur), zijn er "Z" storingen (taartpunt) gemeld.

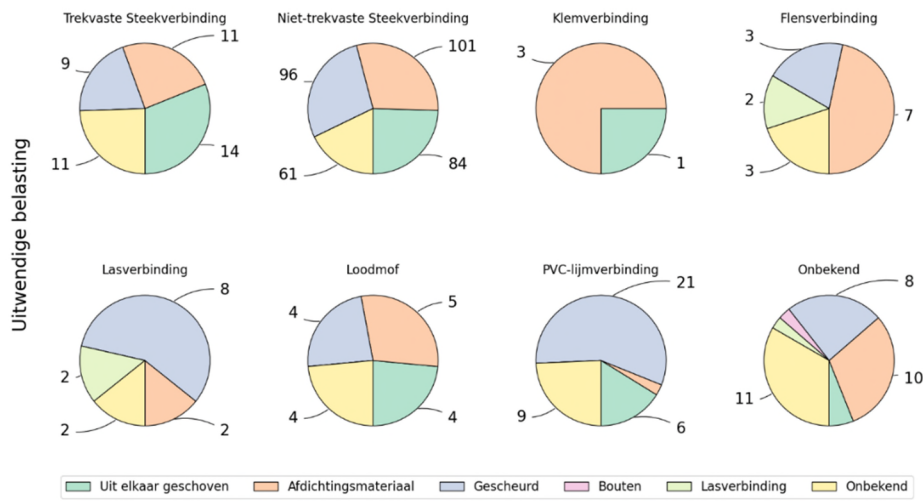
De volgende waarnemingen over storingen toegeschreven aan uitwendige belasting kunnen op basis van Figuur 50 gemaakt worden:

- Bij trekvaststeekverbindingen en niet-trekvaste steekverbindingen is er een niet-eenduidige verdeling van verschijningsvormen.
- Bij PVC-lijmverbindingen wordt ruim helft van de storingen veroorzaakt door uitwendige belasting die tot scheur op de verbinding leidt.

Figuur 50: Distributie van verschijningsvorm per verbindingstype voor verbindingen waarvoor de storing aan uitwendige belasting toegeschreven zijn. Cijfers zijn het aantal storingen. Cijfers zijn getoond mits ze hoger dan 10% van de storingen bijdragen. Leeswijzer: Voor storingen toegeschreven aan aanlegfouten / aantasting / uitwendige belasting bij verbinding type "X" (taart) en verschijningsvorm "Y" (kleur), zijn er "Z" storingen (taartpunt) gemeld.

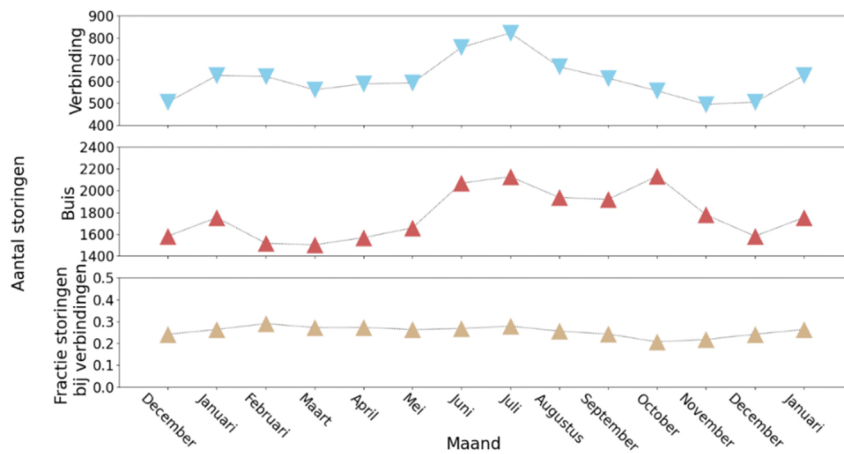
Figuur 51: Storingen bij verbinding en buis door het jaar heen. Leeswijzer: In maand "X" (horizontale as) vinden er "Y" storingen (verticale as) plaats. Resultaten zijn voor alle materialen tezamen.

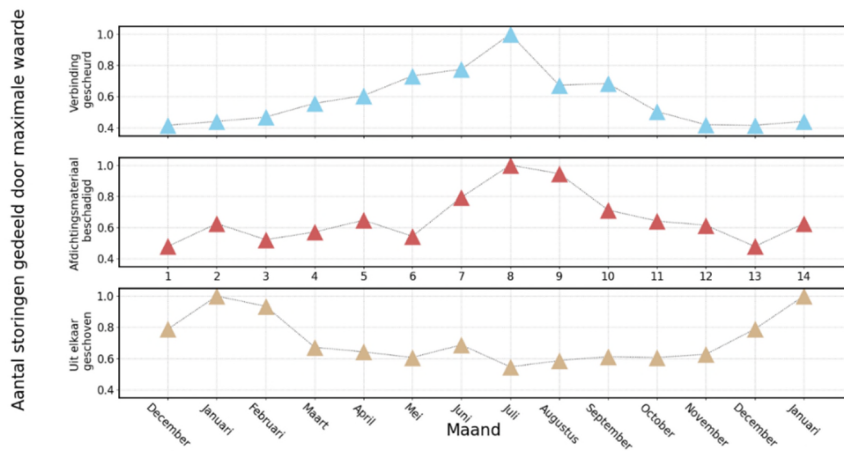
De volgende waarnemingen kunnen over de storingen op maandbasis voor drie verschijningsvormen op basis van Figuur 52 gemaakt worden:

- De meeste scheur gerelateerde storingen vinden in Juli plaats met laagste gevallen in winter maanden.
- De meeste afdichtingsmateriaal gerelateerde storingen vinden in de zomer maanden plaats.
- De meeste uitschuiven gerelateerde storingen vinden in de winter maanden plaats met lagere gevallen in de rest van het jaar.

Figuur 52: Storingen bij verbinding als functie van verschijningsvorm door het jaar heen. Leeswijzer: In maand "X" (horizontale as) voor verschijningsvorm "Y" (subplaatje) vinden er "Z" storingen plaats ten opzichte van de maand met het meeste storingen (verticale as). Resultaten zijn voor alle materialen tezamen.
