## Röntgentomografie als meetmethode voor toestandsbepaling van PVC-leidingen

**BTO 2023.087 | November 2023**

Dit onderzoek is onderdeel van het collectieve Bedrijfstakonderzoek van KWR, de waterbedrijven en Vewin.

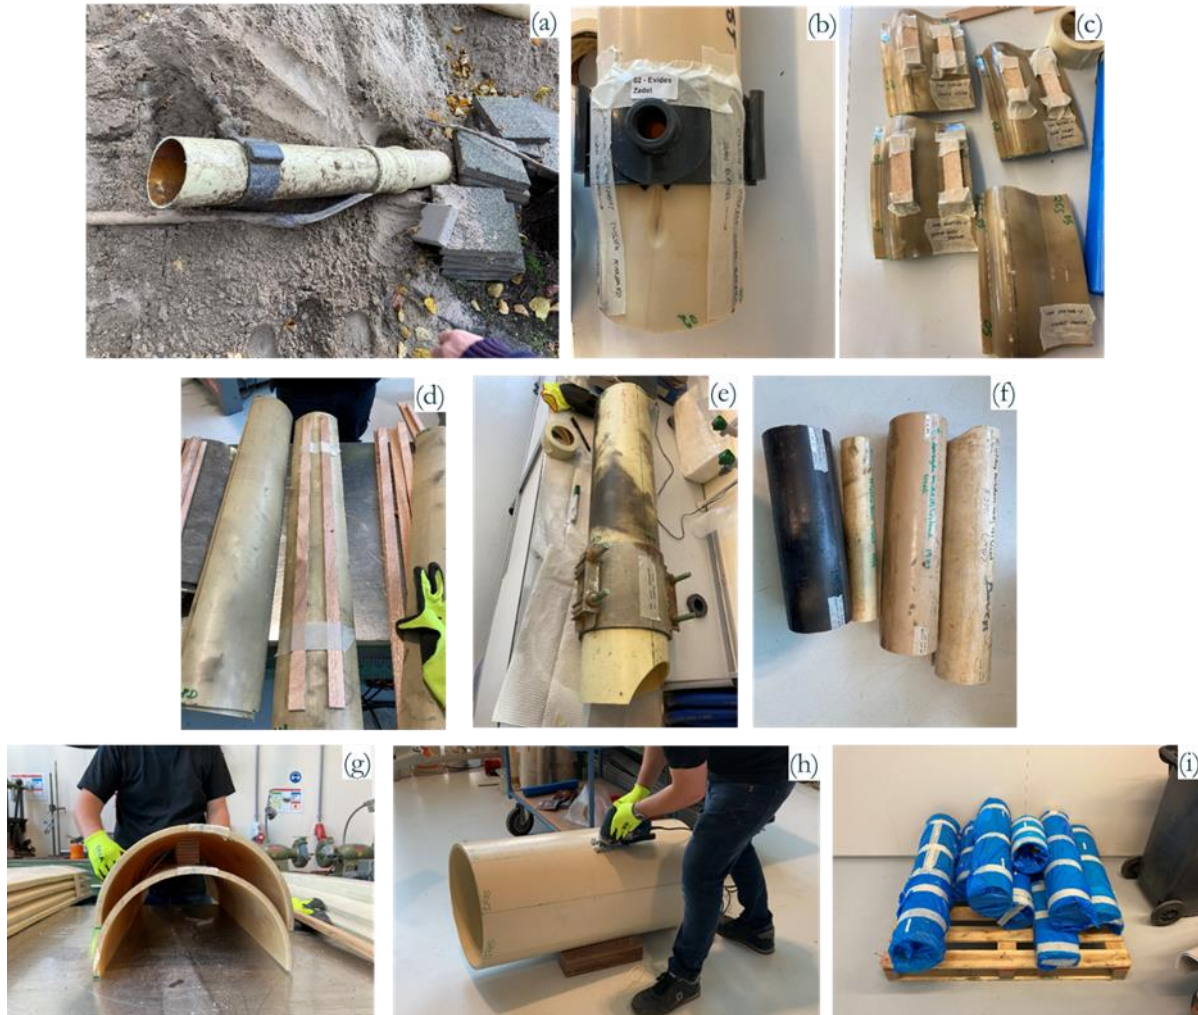
*Figuur 1. (a) Uitname van een proefstuk tijdens een saneringsproject. (b) Markering van meest interessante gebied op een proefstuk met een gescheurd zadel. (c) In stukken gezaagde steekmof die tot één proefstuk zullen worden gestapeld met houten tussenstukken. (d) In repen gezaagd buisdeel dat tot één proefstuk gestapeld zal worden met houten tussenstukken. (e) Proefstuk met reparatieklem. (f) Proefstukken die in zijn geheel in CT-scanner geplaatst kunnen worden. (g) Buisdelen die doormidden worden gezaagd hebben een relatief dik houten tussenstuk nodig om de repen te kunnen stapelen. (h) Zagen van het grootst proefstuk. (i) De eerste tien proefstukken, verpakt en verzameld op een pallet.*
